Skryté stavební závady jako zdroj plísní v interiéru

Ilona Kukletová

Výzkumný ústav stavebních hmot, a.s.
Hněvkovského 30/65
617 00 Brno

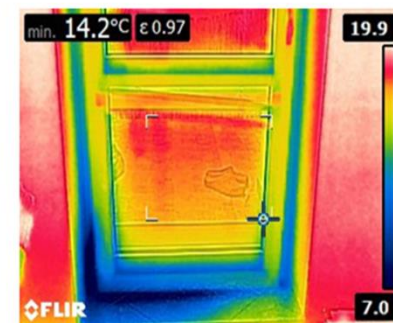
Termogravimetrické měření s minimální naměřenou teplotou

Odběrové místo č.4, roh v blízkosti dveří na balkon, termogravimetrie s diagnostikou prostředí vhodného pro rozvoj plísní, potvrzeno kulturní metodou

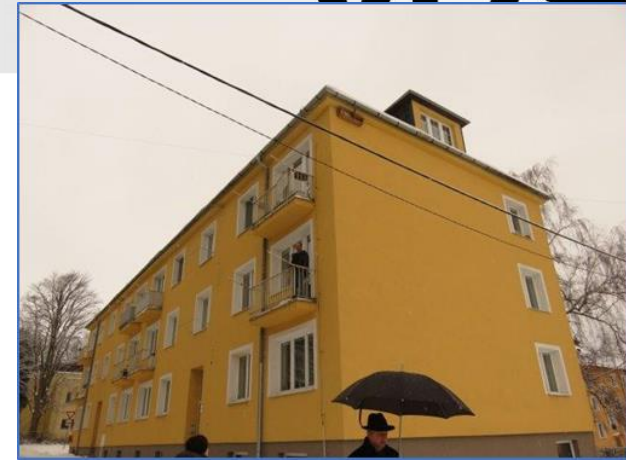
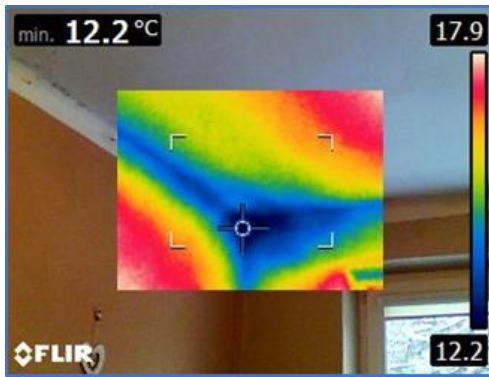
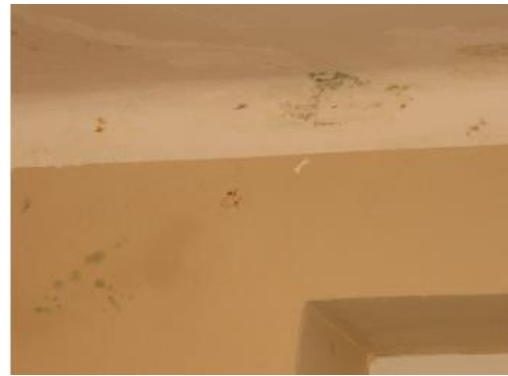
- Byt v 3. nadzemním podlaží nájemního domu, 2+1
- Obnova fasády, zateplení, půdní vestavba
- Kolonizace plísněmi v pruzích v horní části stěny
- Vlhkost v bytové jednotce 65,7%. Měření vlhkosti zdiva potvrzuje hromadění vlhkosti v obvodovém zdivu – ve výšce 10 cm pod stropem bylo naměřeno až 5,8%.

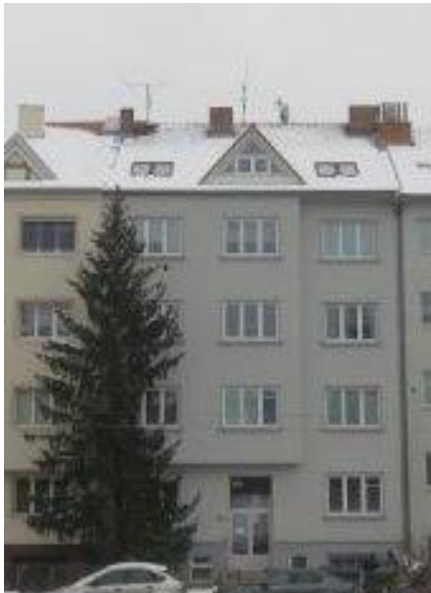
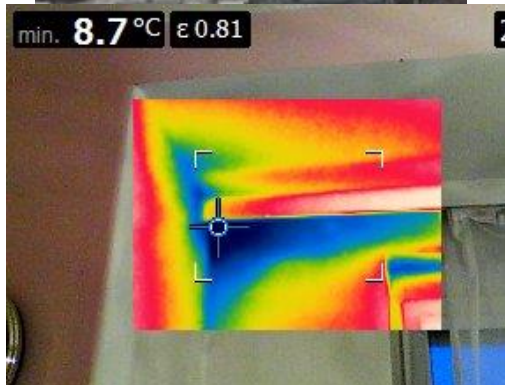
Vzduch aeroskopem
152-1050 KTJ/m³

- Byt v 4. nadzemním podlaží nájemního domu,
- nad měřeným bytem byl dobudován podkrovní byt s klínovou mansardou
- Výrazná zjevná vlhkost v horních rozích výklenku okenní stěny - naměřeny vysoké nálezy vlhkosti až 17%
- nálezy plísní na povrchu obvodového zdiva a zejména v okolí okenních rámců, tepelné mosty v okolí horní části oken a pod stropem.
- Zed' v místě stavebního vyklenutí okenní části zdi je zeslabena na 30 cm.
- kondenzovaná vlhkost z koncových šikmin sedlové střechy půdní vestavby a možné občasné zatékání dešťových vod z klempířského ukončení mansardy.
- nezateplená lodžie – tloušťka zdi 15cm

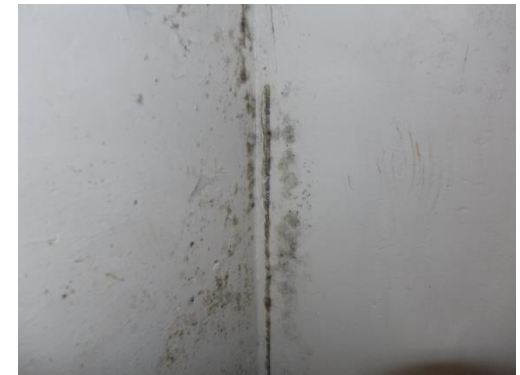
- Problém v 2. nadzemním podlaží nájemního domu
- Mapy na stěně chodby a pokoje

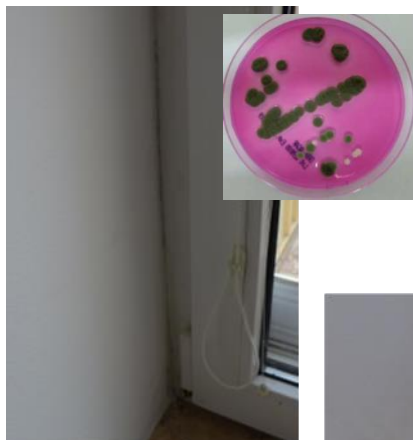
Balkonové dveře

- 2+kk spojeno s podkrovní místností
- během posledních 2 měsíců přibylo činností zvyšujících vlhkost v bytě (praní, sušení prádla, vaření), problémy pozorovány i před touto dobou
- v podkrovní místnosti černozeleňá plíseň v celém pásu za knihovnou – likvidace prostředkem proti plísním měsíc před datem odběru
- v ostatních místnostech v rozích drobná ložiska
- okolo balkonových dveří pás šedozeleňé plísně

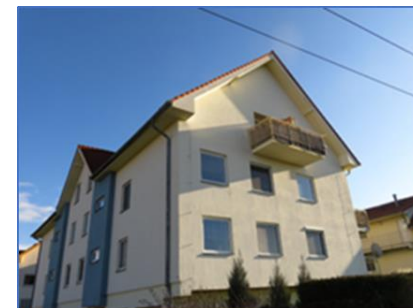
Dutina pod podlahou

- 2 roky obydlená novostavba
- rekuperace, podlahové topení
- v rohu obytné kuchyně opakovaně zaznamenán zápach plísně
- bez skvrn, viditelných nárostů plísní

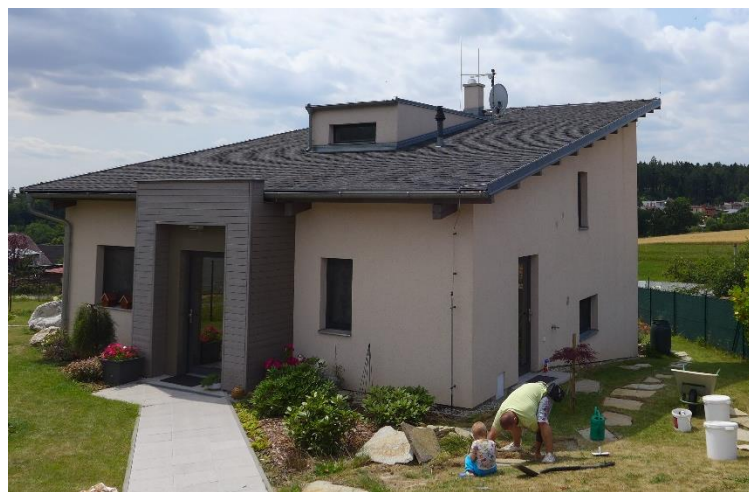
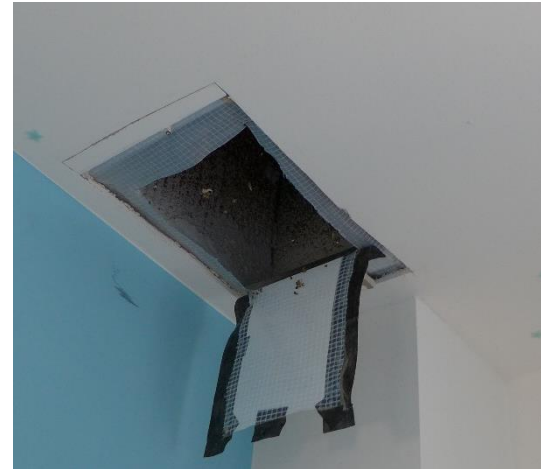
Půdní prostory

- novostavba
- uzavřený půdní prostor
- vadné uchycení paropropustné folie

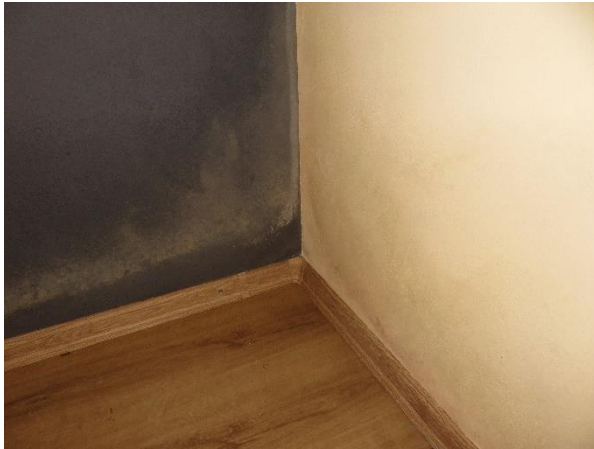
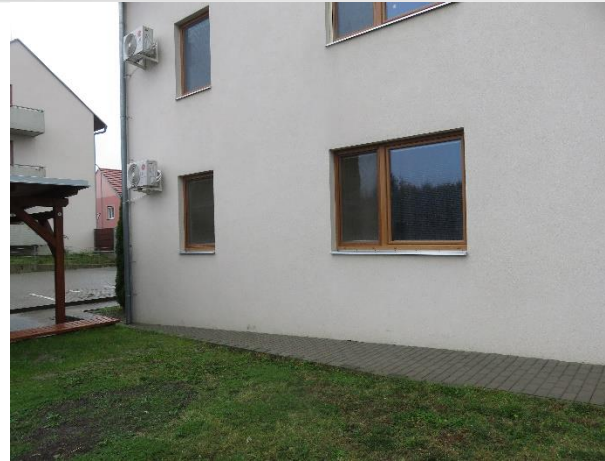
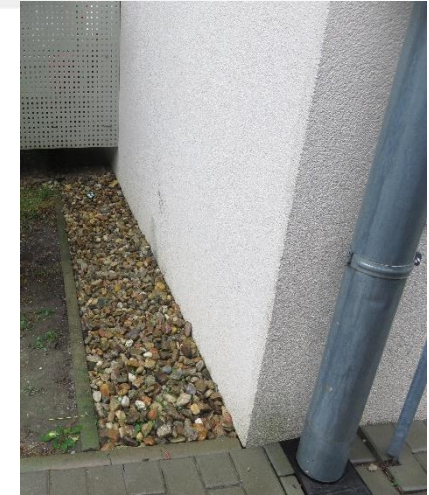
Vnější zateplovací systém

- přízemní byt
- po záruční lhůtě
- chybí vnější izolace

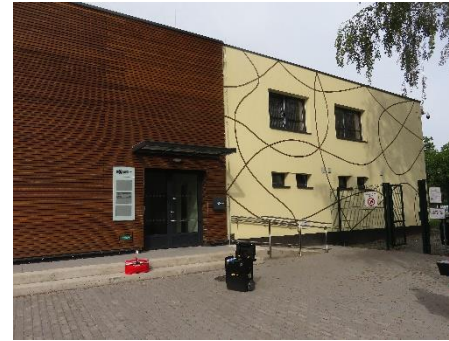
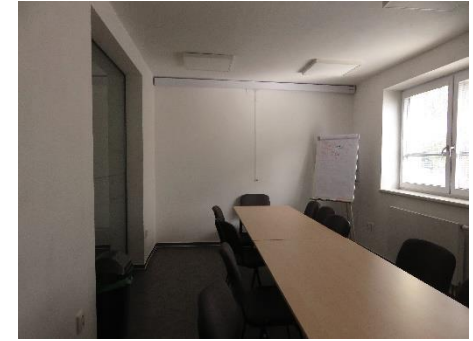
Sklep

- rekonstrukce objektu
- bez viditelných nárůstů plísní
- sklep po sanaci propojený schodištěm se zbytkem budovy

Vzduch aeroskopem
1480 KTJ/m³

**Stavební úpravy – uzavření sklepa a
vytvoření podtlaku s odvětráváním ven**
