**Atlas makroskopických jevů
spojených s výskytem vodních
květů sinic a dalších organismů
v přírodních koupacích vodách**

**Státní zdravotní ústav
2013
verze květen 2014**

Publikace vznikla v rámci výzkumného projektu Technologické agentury ČR
„Nové metodické přístupy pro kontrolu a hodnocení povrchových vod ke
koupání“ (TA 01020675; období řešení 2011-2013).

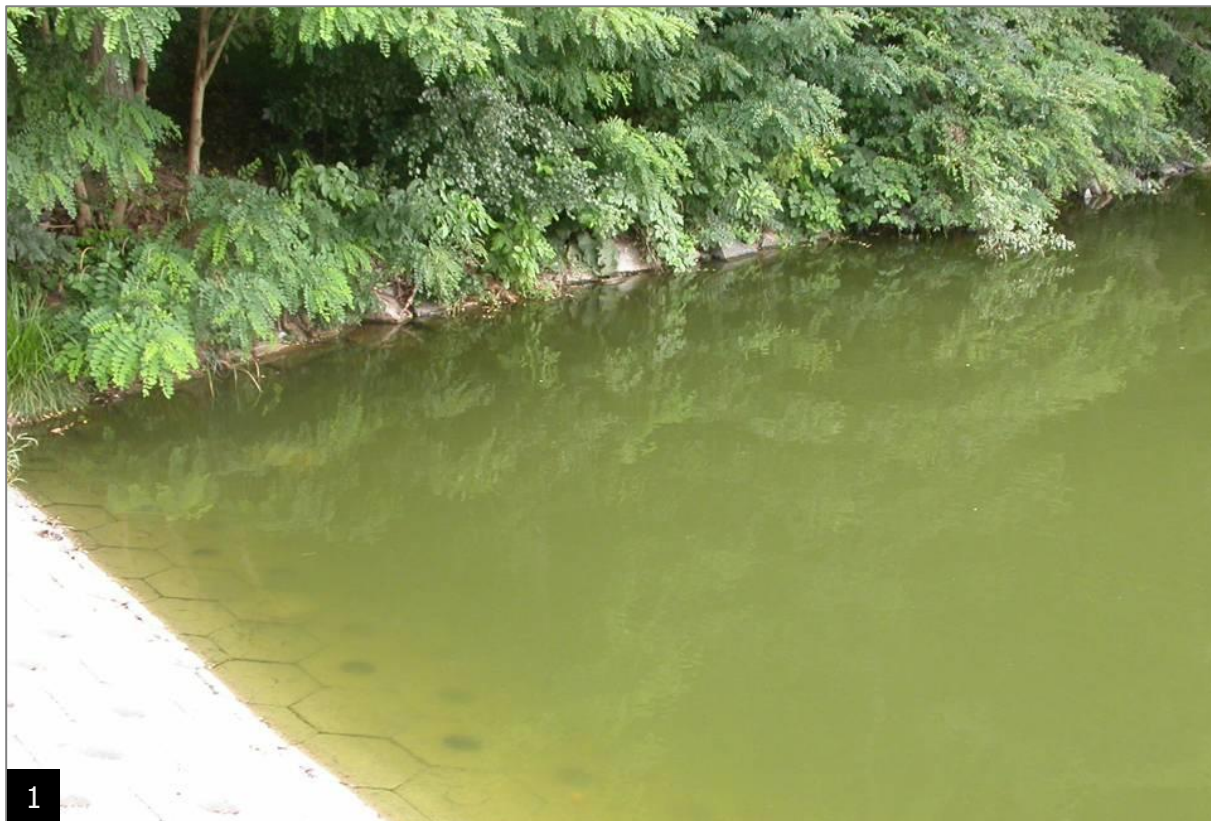
Dva případy silně oživené vody. Nahoře se jedná o vodu bez pozorovatelných částic. Ze sinic dominovala *Planktothrix agardhii*, což pochopitelně nelze pouhým okem rozeznat. Dole jsou kromě pěny a do vody napadaných větví a listů viditelné i drobné zelené kolonie patřící sinicím rodu *Microcystis*.

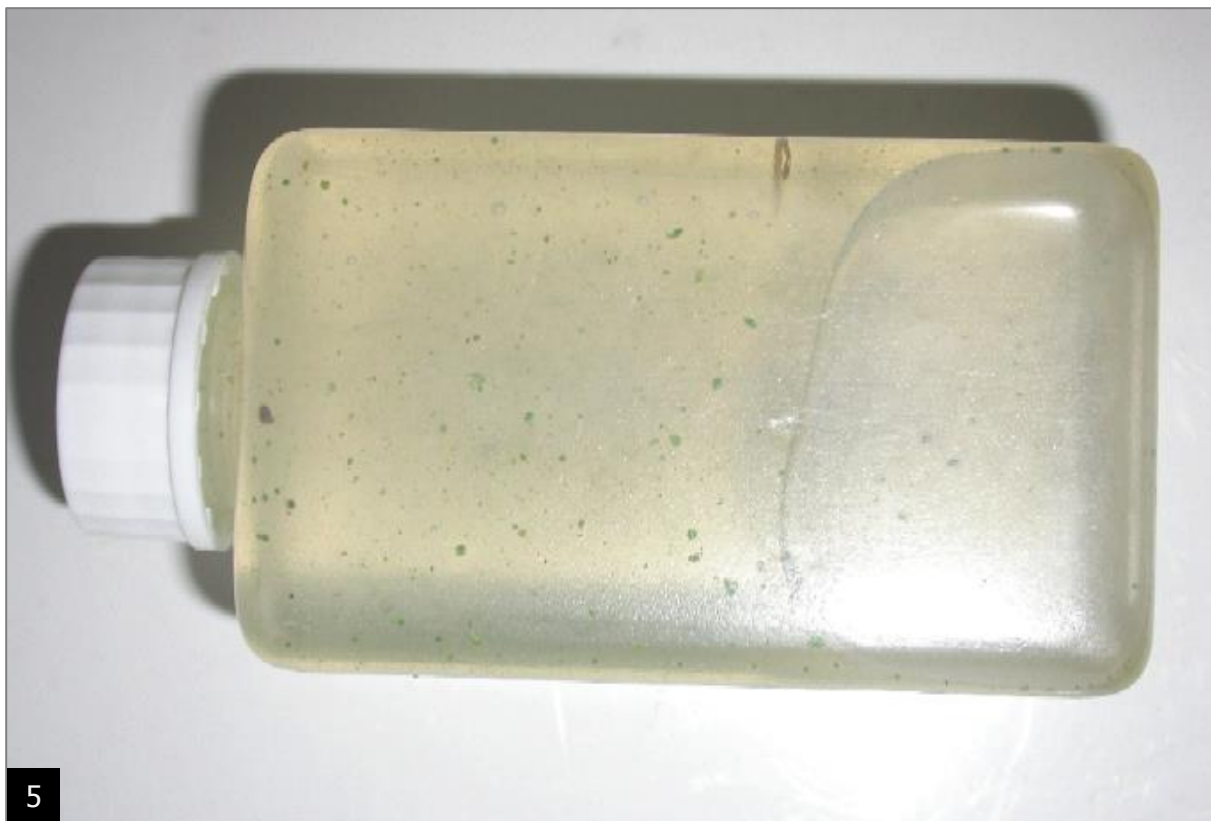
Drobné zelené tečky ve vzorkovnici na obrázku nahoře jsou kolonie *Microcystis* (pravděpodobně *M. flos-aquae*). Dole je pak vzorek s různými zástupci rodu *Microcystis* (dominuje *M. viridis* – drobné balíčkovité kolonie) při pozorování binokulární lupou.

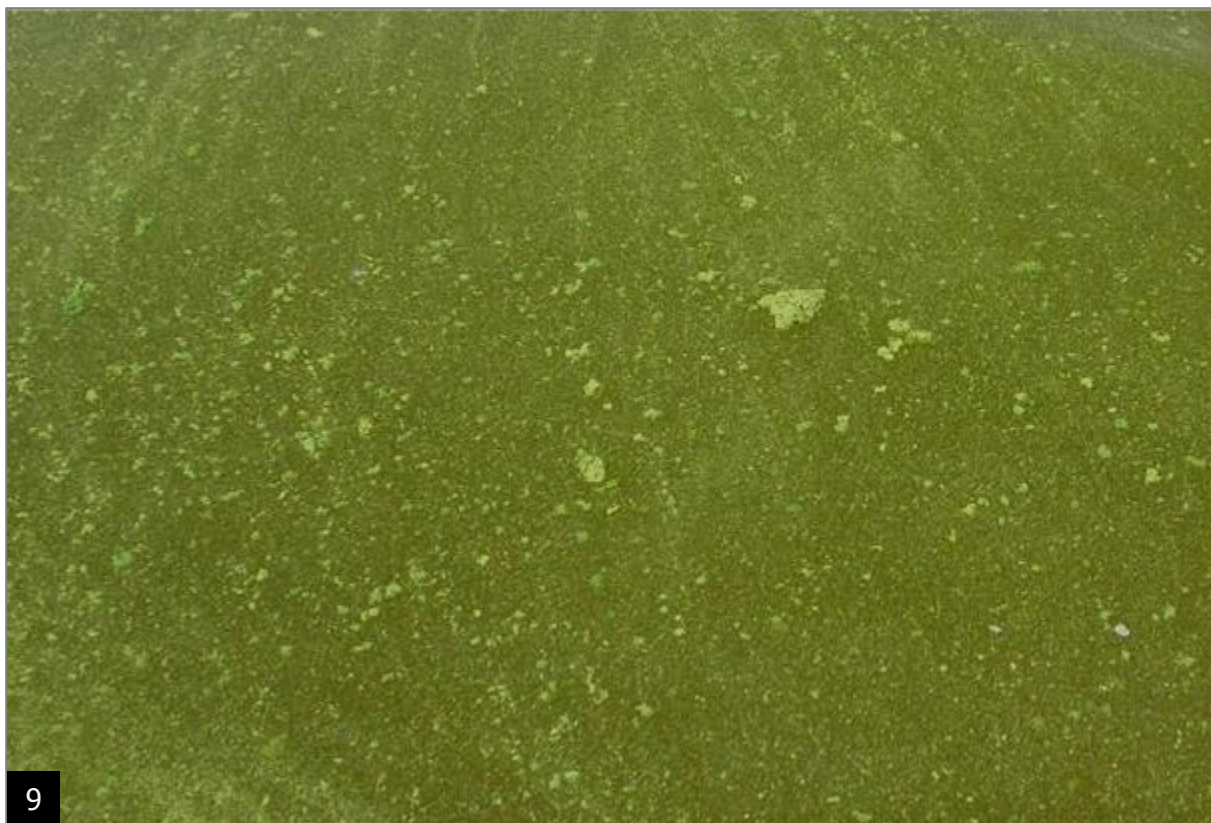
Až několik centimetrů velké kolonie sinice *Microcystis ichthyoblabe* v podobě nepravidelných hrudkovitých útvarů, které se velmi snadno rozpadají. Snímky pochází z lokality Orlík – Radava ze dne 3.9.2012.

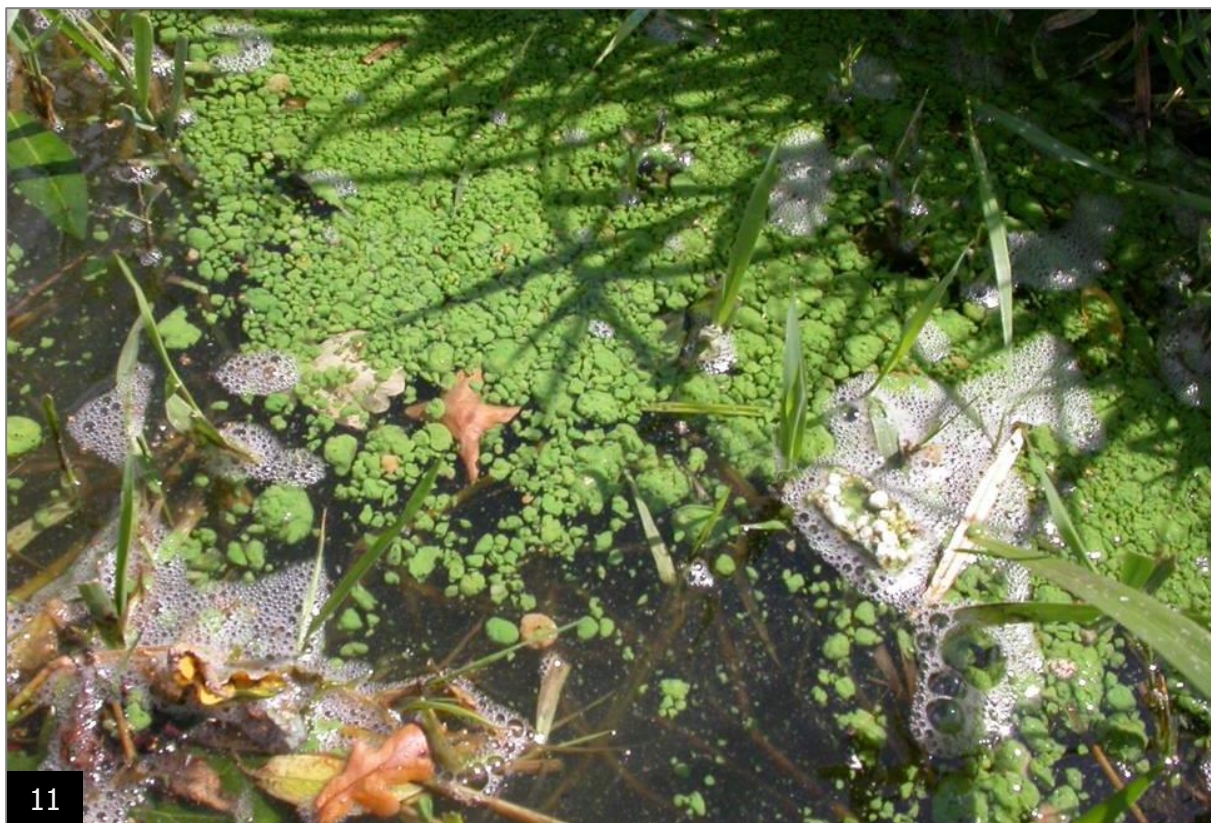
Až několik centimetrů velké kulaté kolonie sinice *Microcystis ichthyoblabe* na pražském hypertrofním rybníku Šeberák v roce 2008. Tyto kolonie sice vypadají kompaktněji než ty na předchozí straně, příliš stabilní však nejsou. Není pravděpodobné, že budou dopraveny do laboratoře, aniž by se rozpadly na velké množství fragmentů.

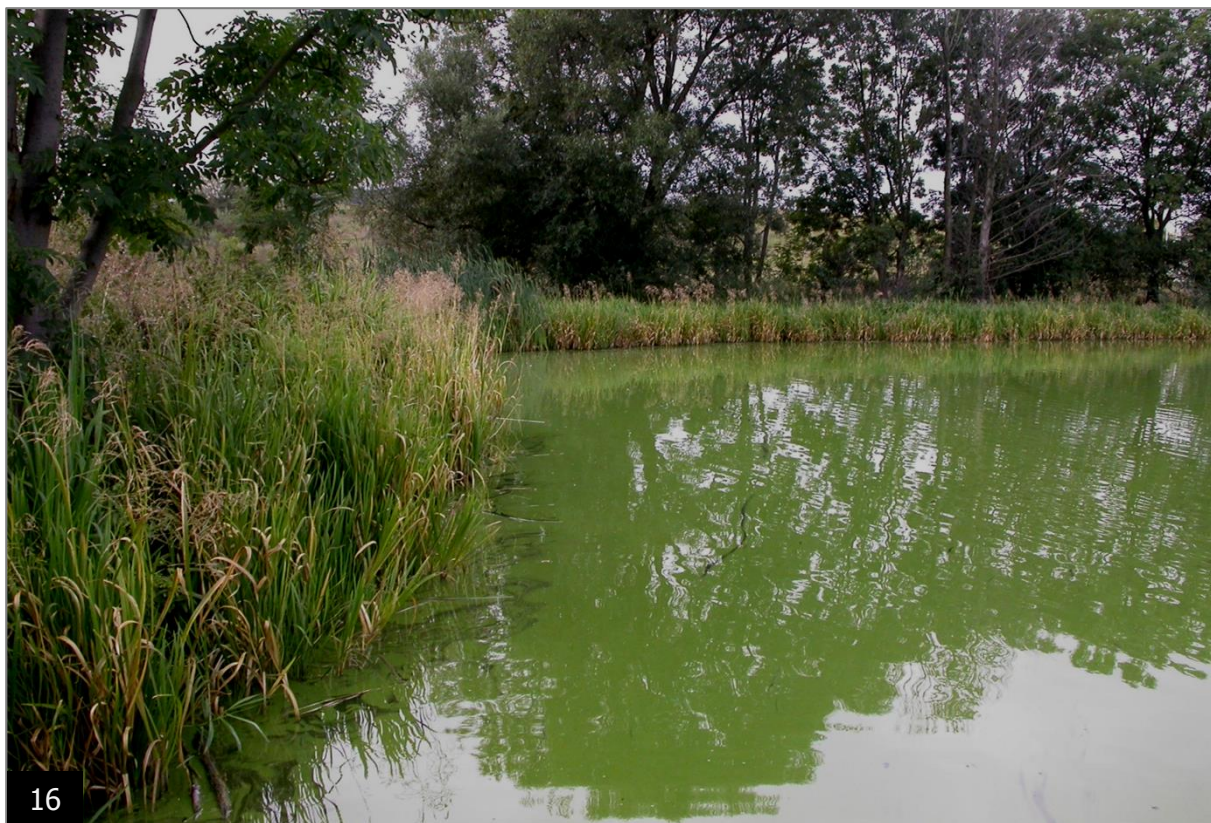
Ani ve vodním květu, v němž dominují sinice rodu *Microcystis*, nemusí být pouhým okem patrné žádné kolonie, pokud převládají sinice s koloniemi mikroskopických rozměrů. Na snímcích z 3.9.2013 je masivní vodní květ *M. viridis* na Huťském rybníku u Dobříše, což není lokalita využívaná ke koupání.

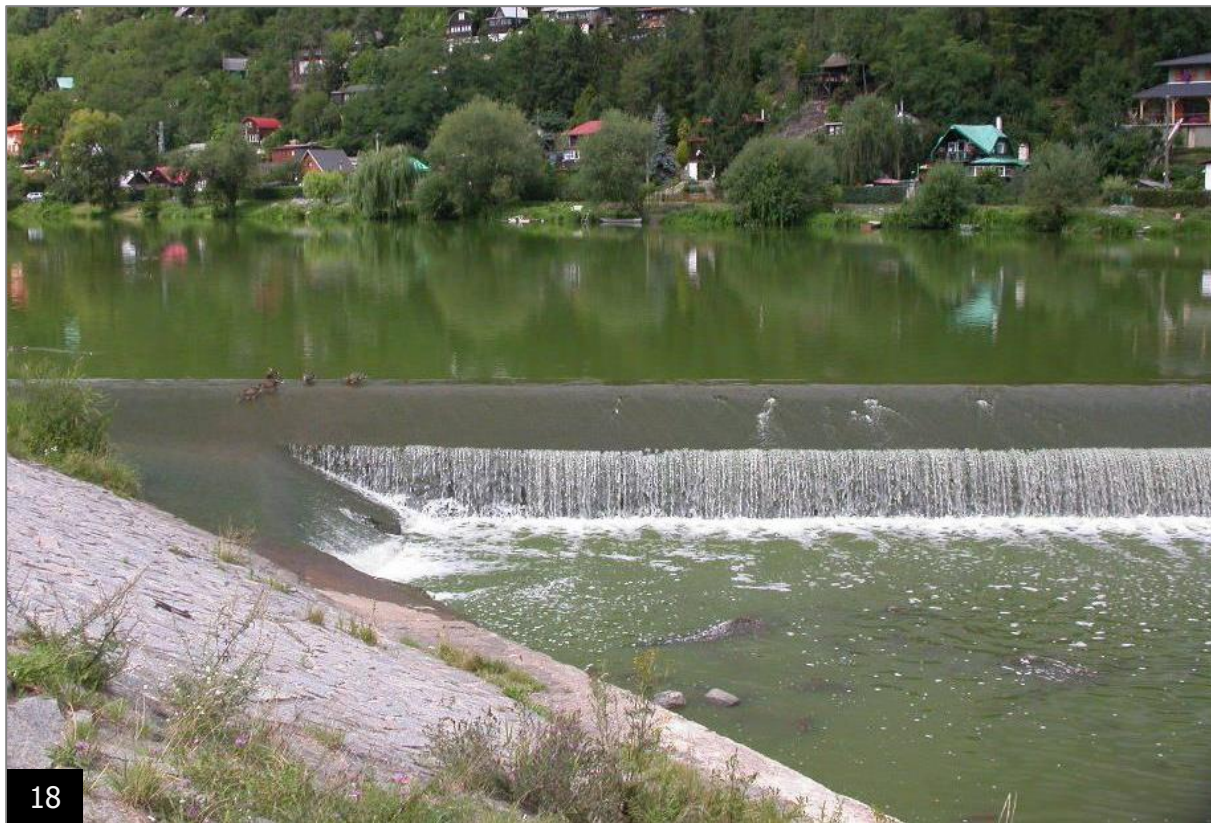
Na tekoucích úsecích řek ČR se příhladinové vodní květy sinic příliš často nevyskytují. Výjimky však existují, např. v srpnu 2012 na Berounce se objevil silný vodní květ (obr. 18) *Microcystis aeruginosa* (obr. 19). Na obr. 20 je Radbuza pod nádrží České údolí v Plzni v roce 2009. Vodní květ *Microcystis* se táhl celou Berounkou a byl patrný až ve Vltavě.

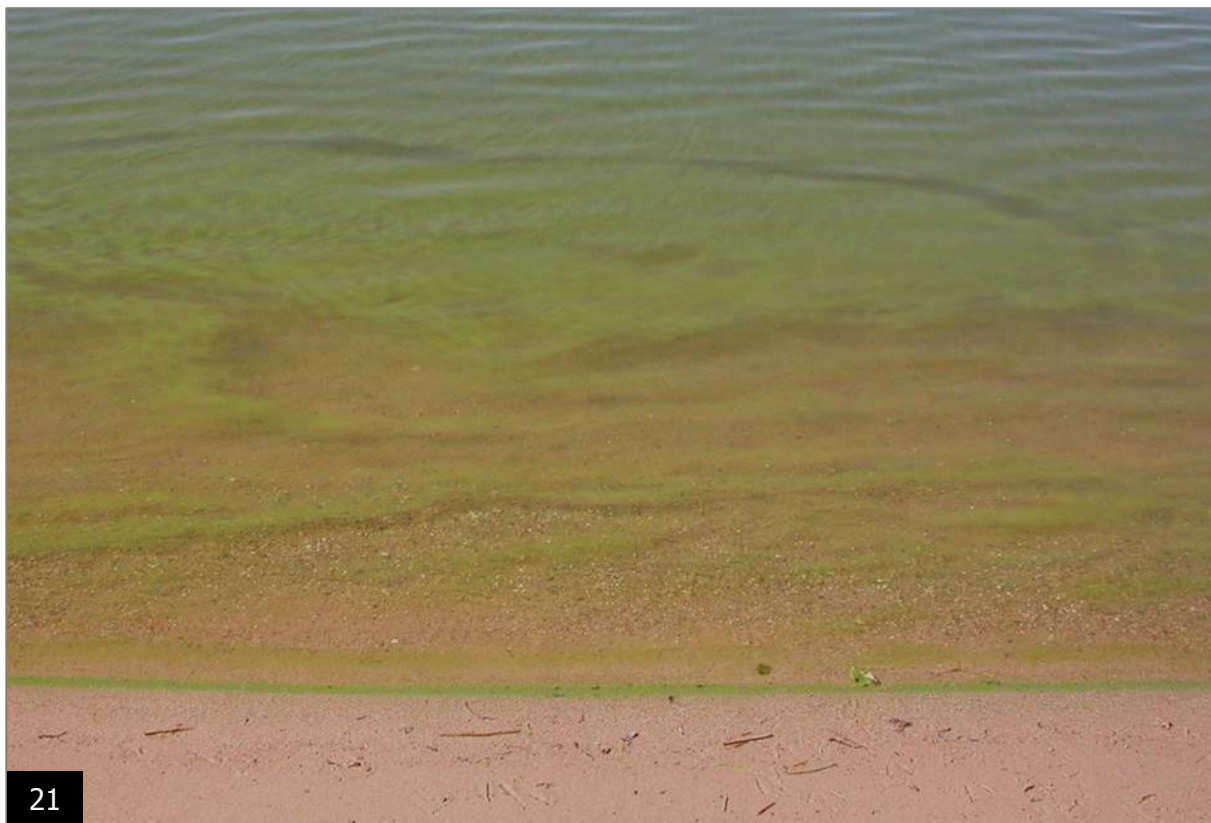
Woronichinia naegeliana je častou součástí vodních květů. Jejich dominantou je však spíše na podzim (obvykle ne u hypertrofních lokalit). Makroskopicky má vodní květ s dominancí této sinice trochu jiný charakter (práškovitý) než vodní květy s dominancí *Microcystis*. Fotografie z písčiny v Ovčárech ze září 2009.

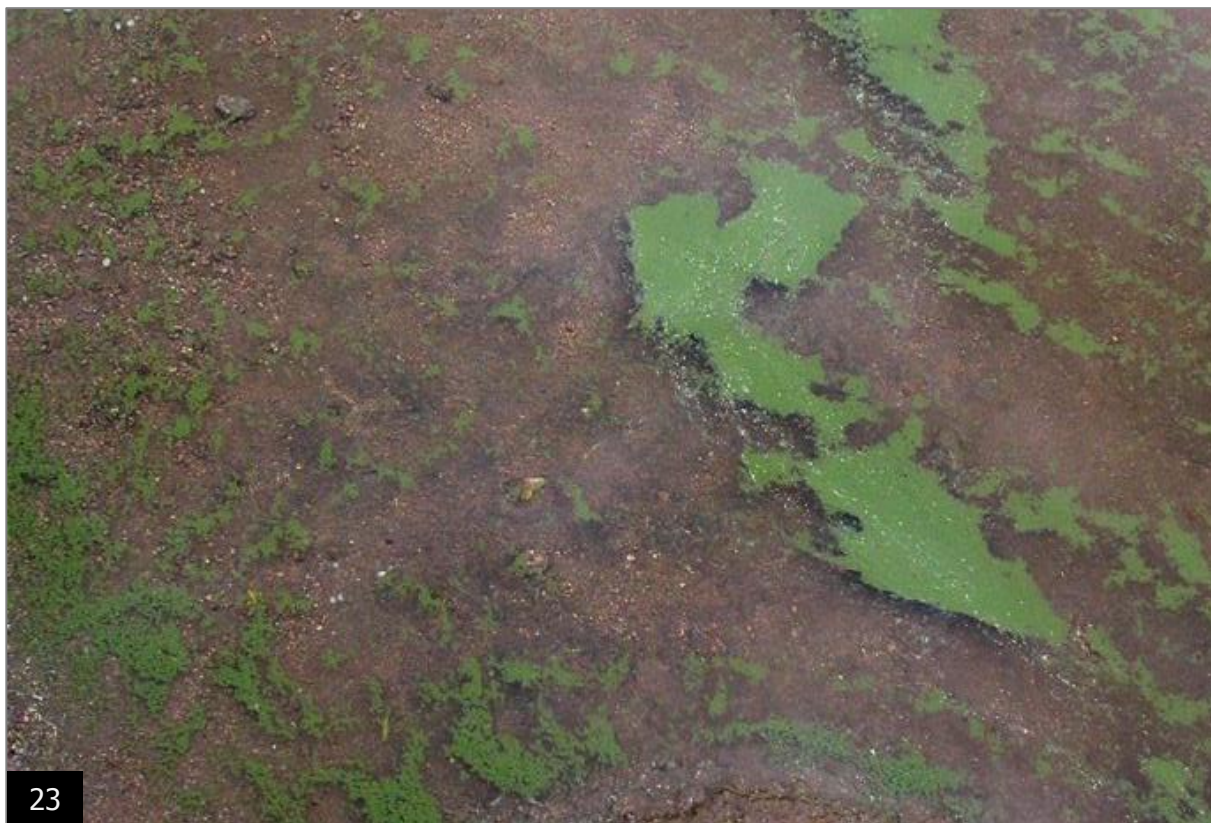
Viditelné vodní květy ve formě drobných „obláčků“ mohou vytvářet také sinice rodu *Dolichospermum* (do tohoto rodu byla přerazena většina planktonních zástupců rodu *Anabaena*). Obě fotografie pochází z lokality Orlík – Radava z poloviny května 2012.

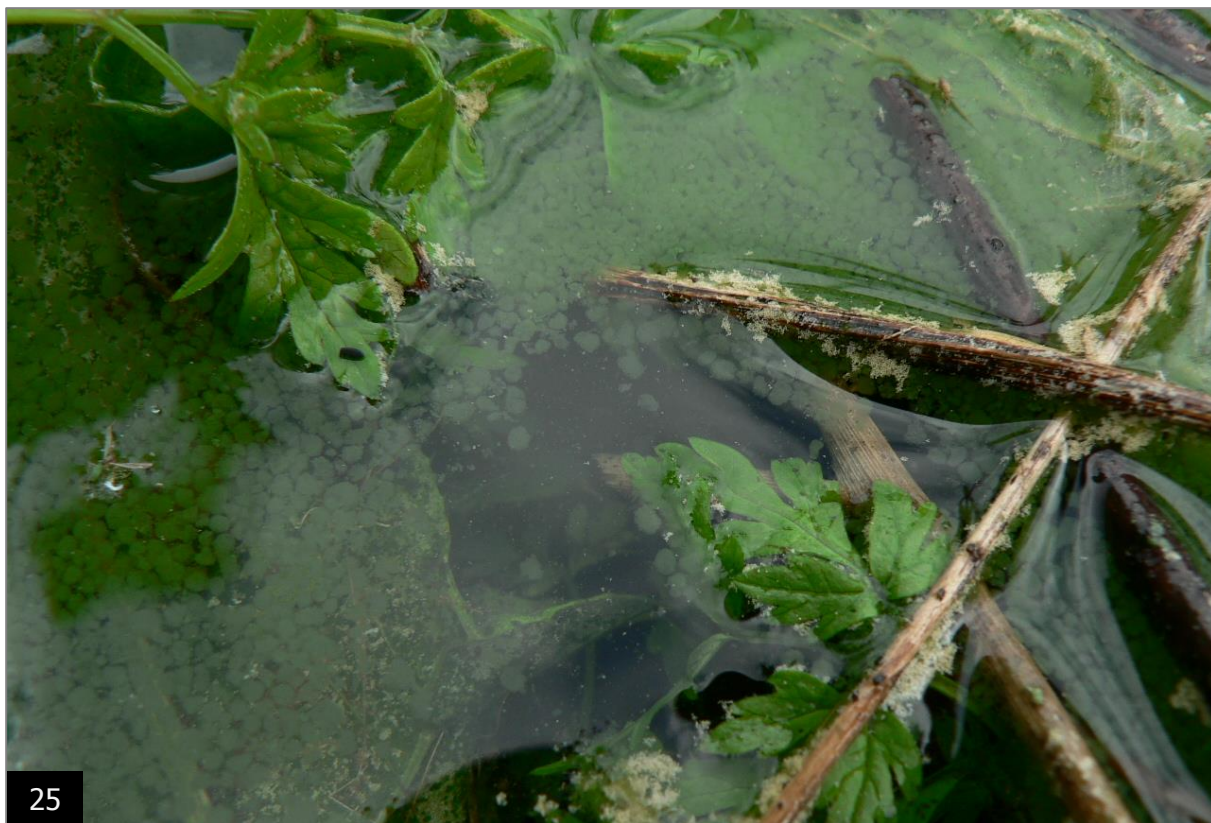
Na obrázcích další příklad vodního květu sinic rodu *Dolichospermum* (*Anabaena*). Kolonie netypické barvy (sytě zelené) a tvaru kolonií (pravidelné kuličky) byly nalezeny 29.5.2006 na VN Lučina u Tachova. Časný výskyt, ve srovnání např. s *Microcystis*, je pro sinice tohoto rodu typický (viz snímky na předchozí straně).

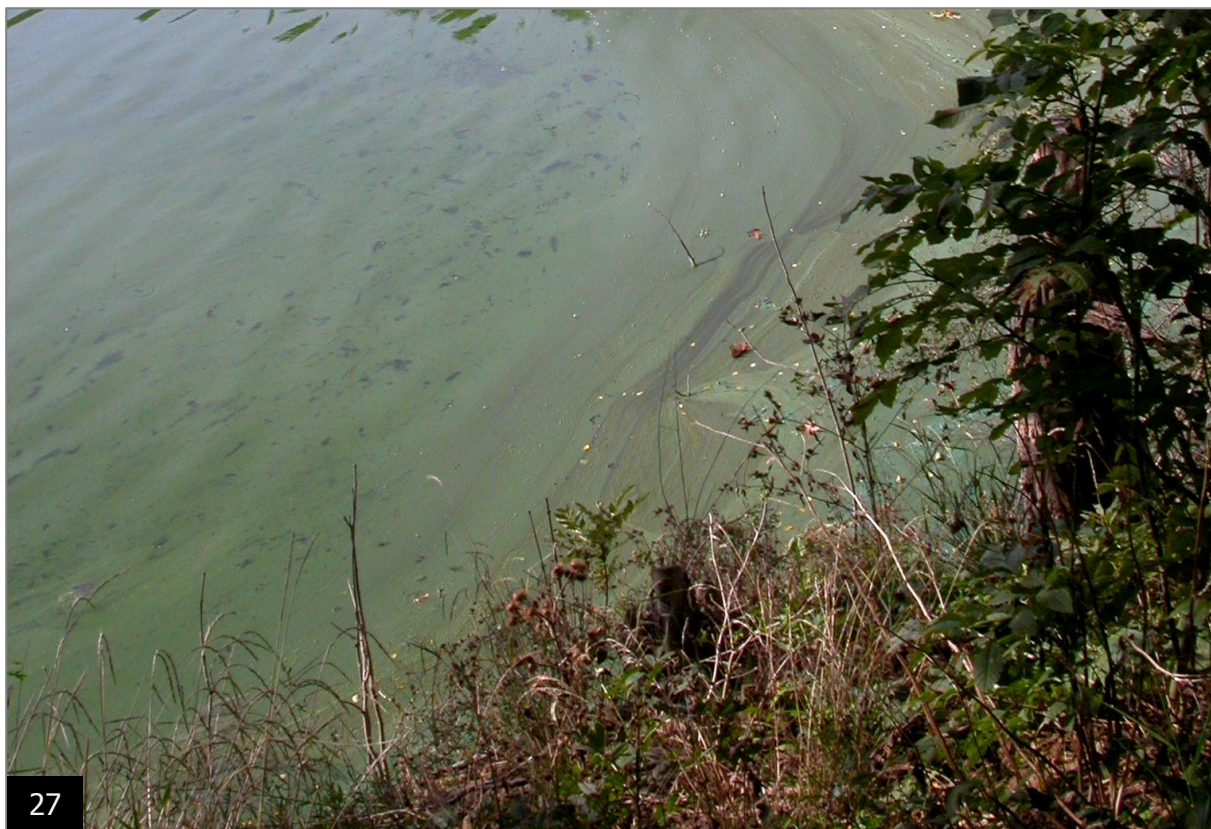
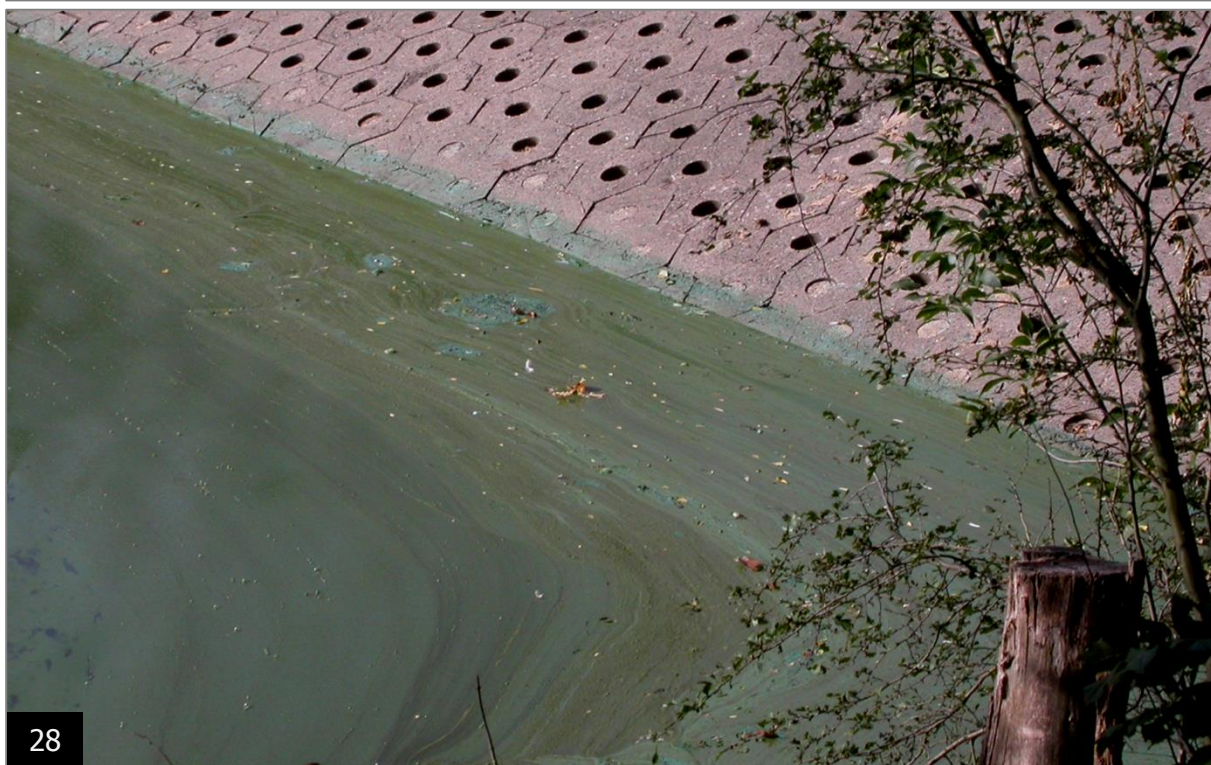
Také některé sinice rodu *Dolichospermum* (*Anabaena*) vytvářejí silné příhladinové vodní květy. Na obrázcích je masivní vodní květ s dominancí *Dolichospermum* (*Anabaena*) *flos-aquae* u hráze Hostivařské nádrže v září 2012.

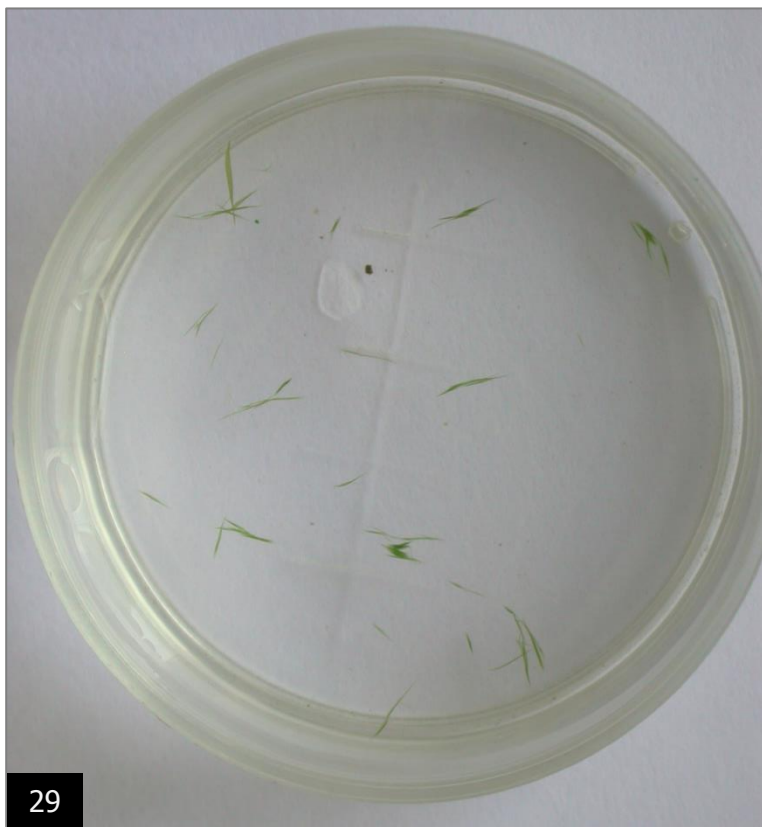
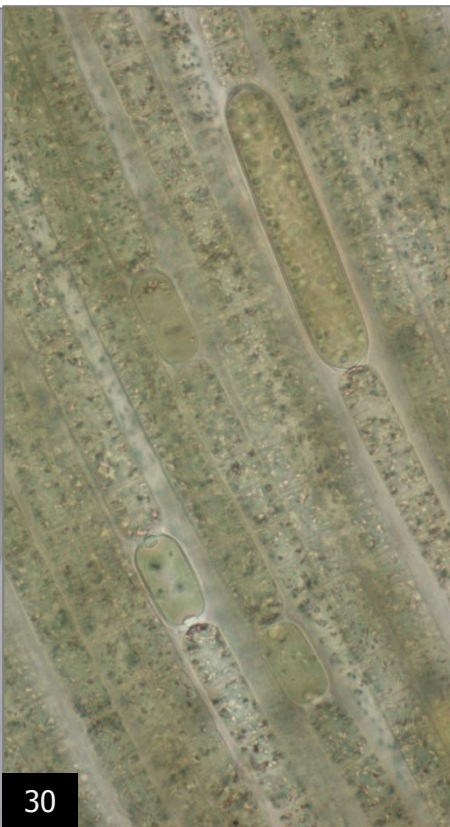
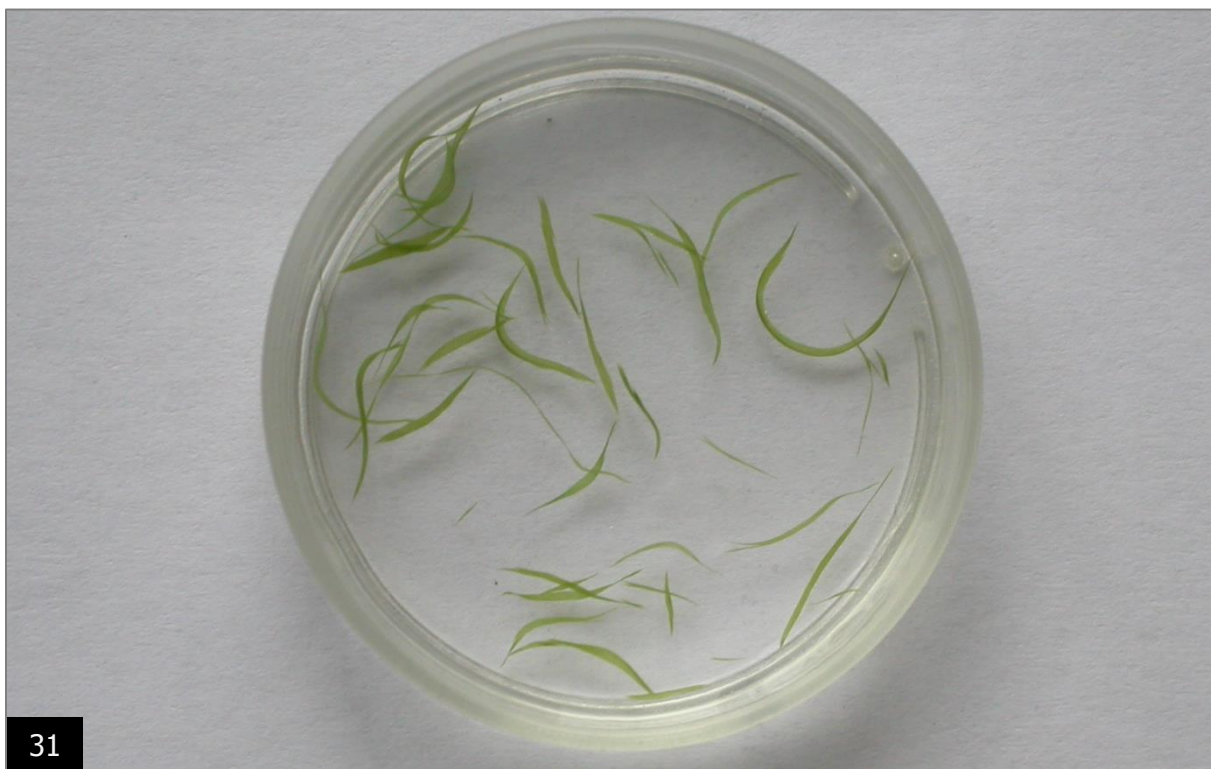
Velmi dobře rozpoznatelnou hojnou sinicí je *Aphanizomenon flos-aquae*. Vytváří kolonie podobné kouskům trávy nebo modřínovému jehličí. Mikroskopicky se jedná o rovnoběžná vlákna spojená do vloček velkých až několik cm. Misky mají průměr 3,5 cm.

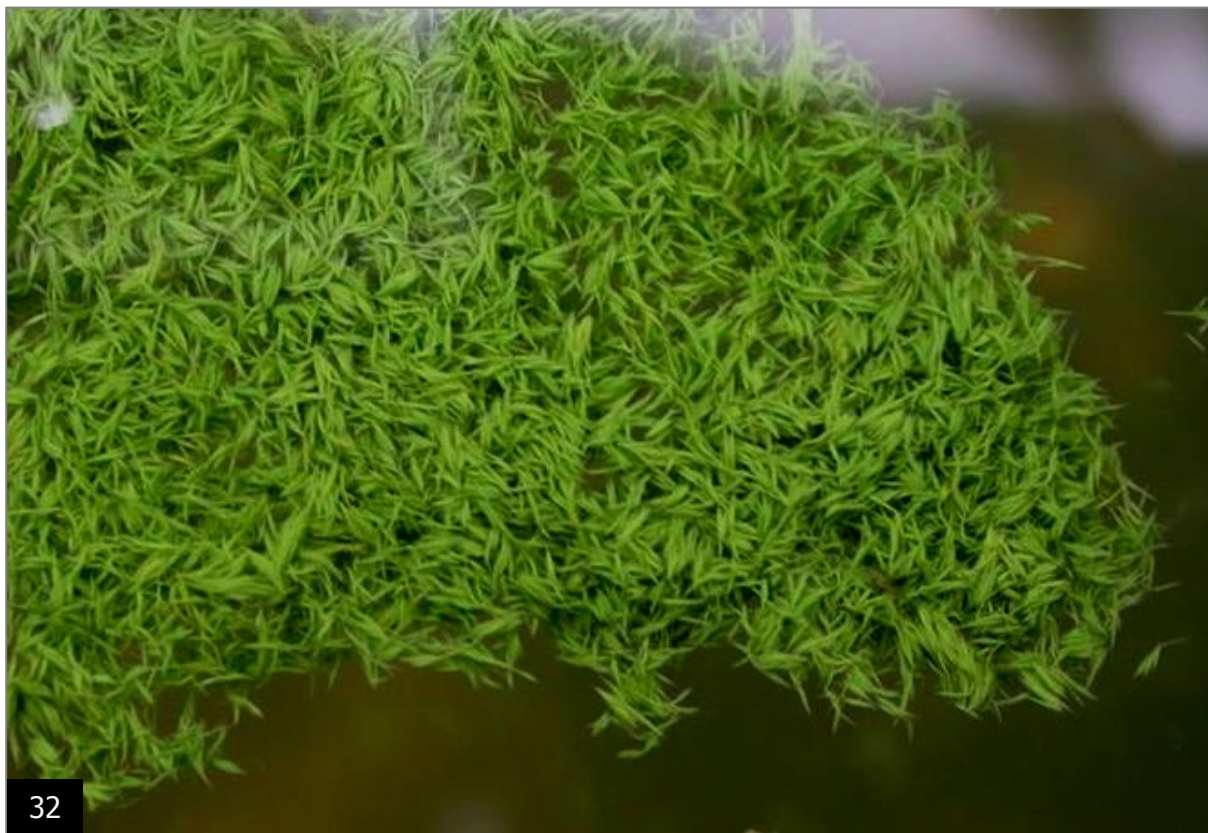
Vločky sinice *Aphanizomenon flos-aquae* mohou vytvářet obrovské shluky o velikosti desítek cm. Tyto shluky sice nejsou příliš kompaktní, přesto mohou být snadno přesouvány po hladině nádrže vlivem větru a představovat skutečný problém při vzorkování. Snímky pocházejí z roku 2010 z pražského přírodního koupaliště na rybníku Šeberák.

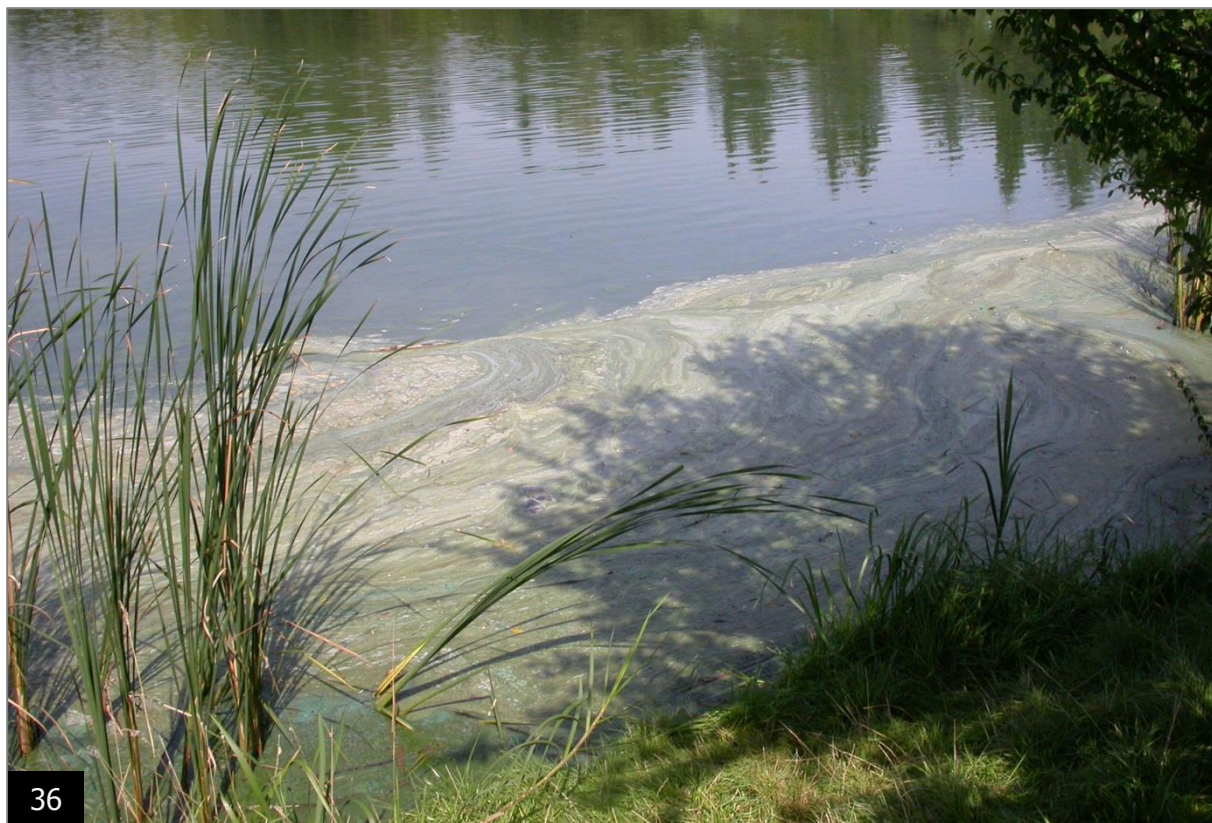
Také *Aphanizomenon flos-aquae* má schopnost vytvářet silné příhľadinové vodní květy. Fotografie z východního břehu rybníka Šeberák ze stejného dne jako na předchozí straně. Vlivem převládajícího větru se obvykle vodní květy kumulují právě na této straně nádrže.

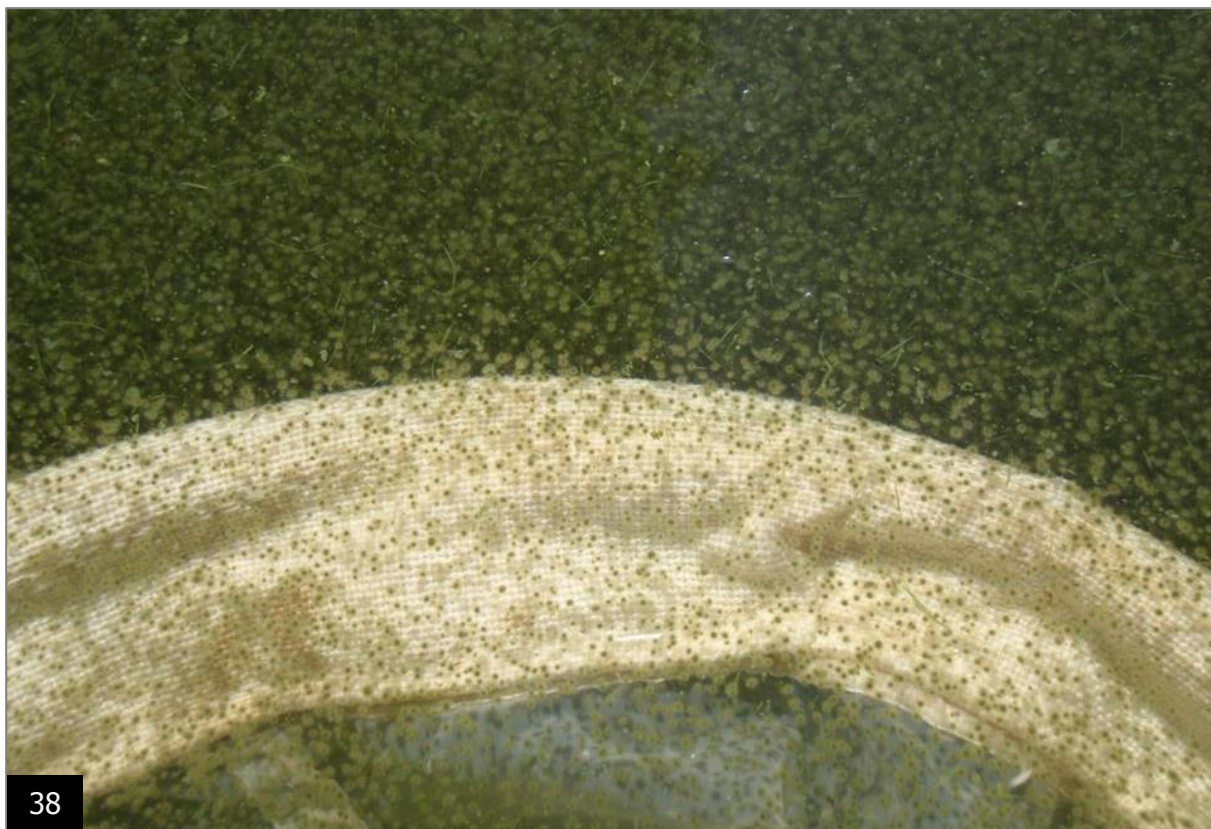
Nepříliš hojná sinice s typickými paprskovitými koloniemi *Gloeotrichia echinulata* z rybníka Hnačov.

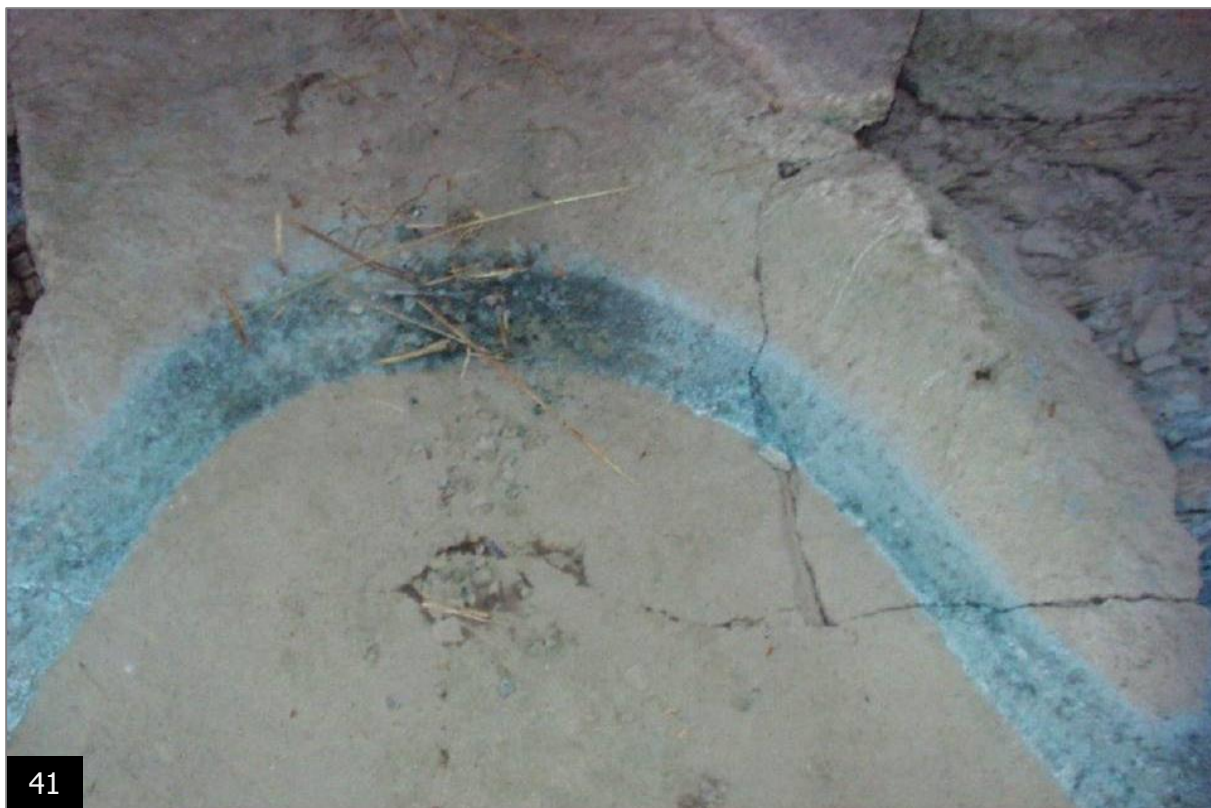
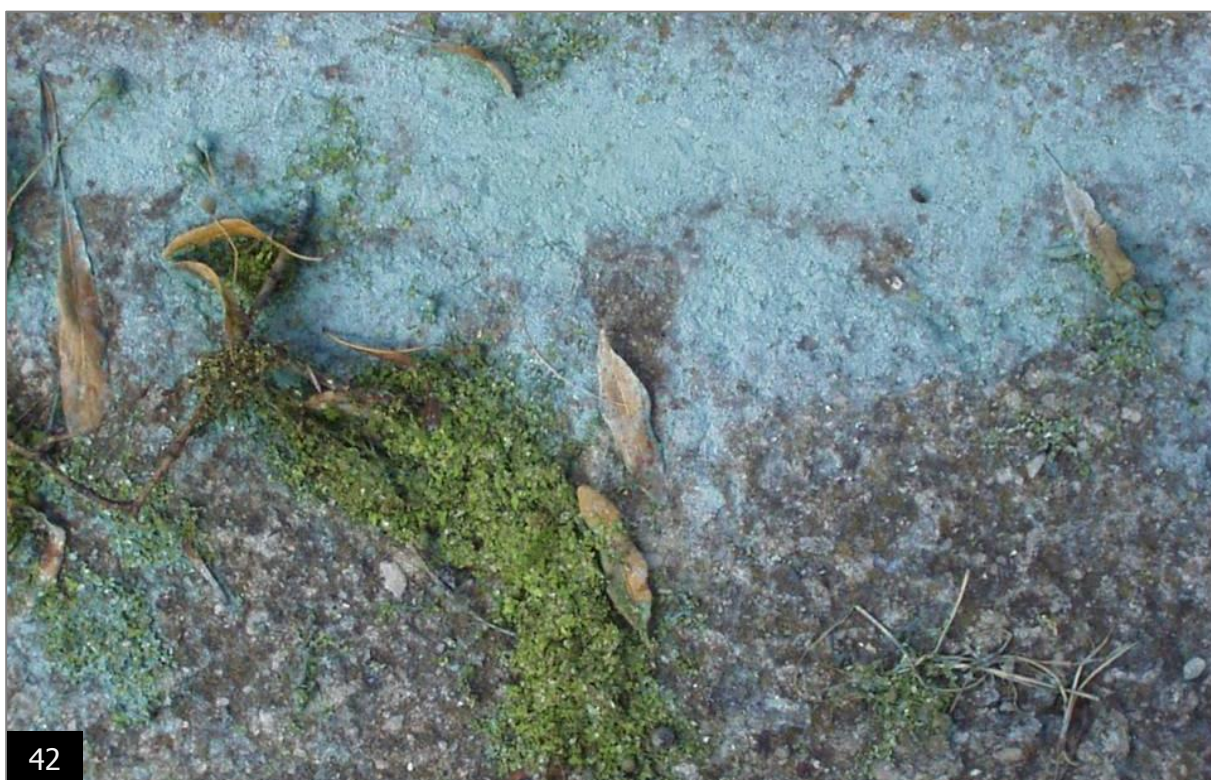
Sinice kromě chlorofylu obsahují také modré fykocyaniny. Ty dávají zaschlým zbytkům sinic na březích nádrží modré zbarvení. Tyto jevy mohou být nesprávně identifikovány např. jako únik syntetické barvy do prostředí. Podobné „pseudohavárie“ byly v minulosti správci povodí několikrát řešeny.

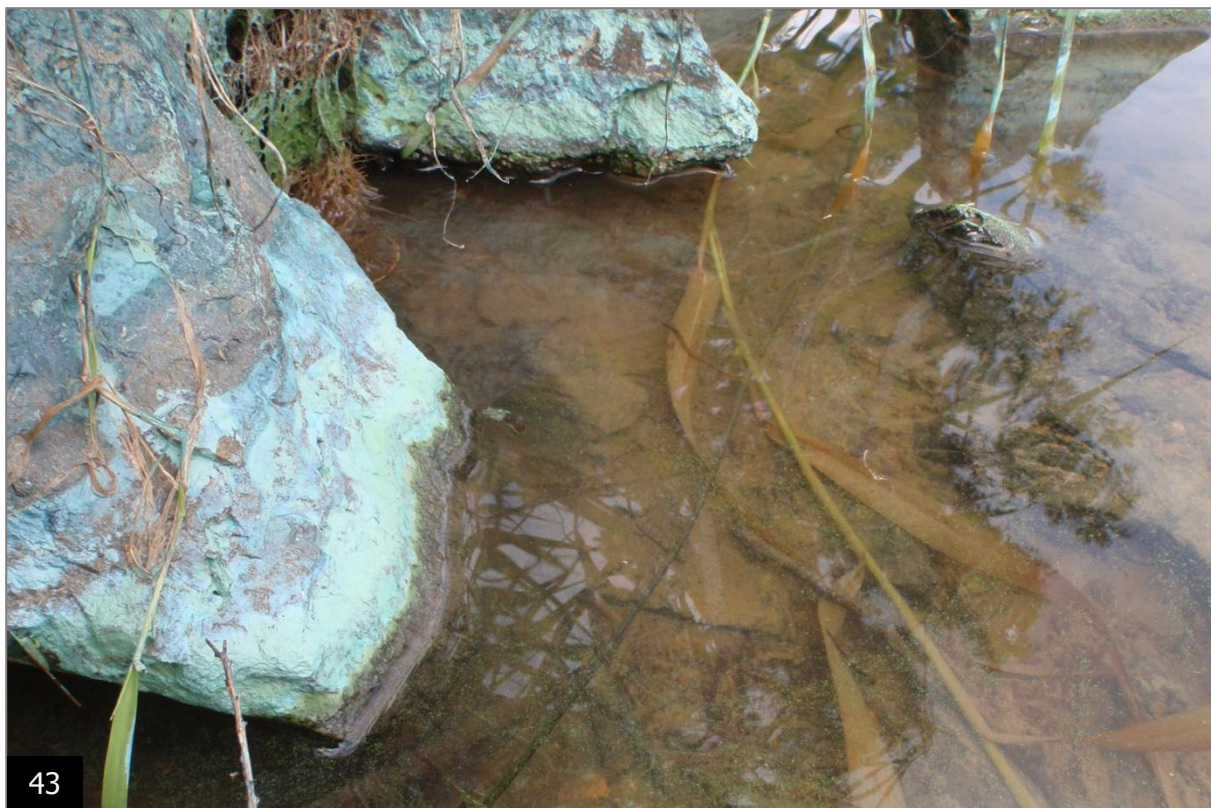
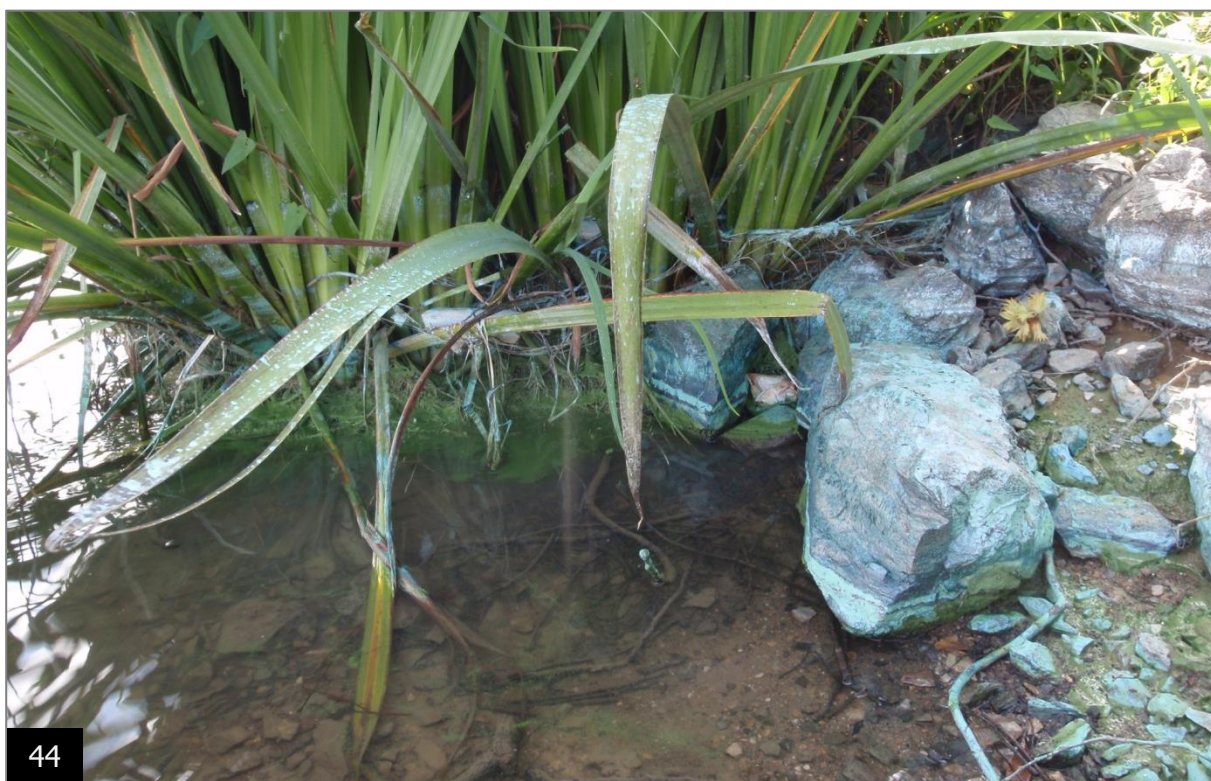
Další fotografie modře zbarvených kamenů po odumření sinicového vodního květu. Dobře je patrná i „čistá“ voda, která často po odumření vodního květu následuje, dokud nedojde k rozvoji nějakých rychle rostoucích taxonů, např. skrytěnek. Nádrž Klabava u Plzně, 2.9.2009.

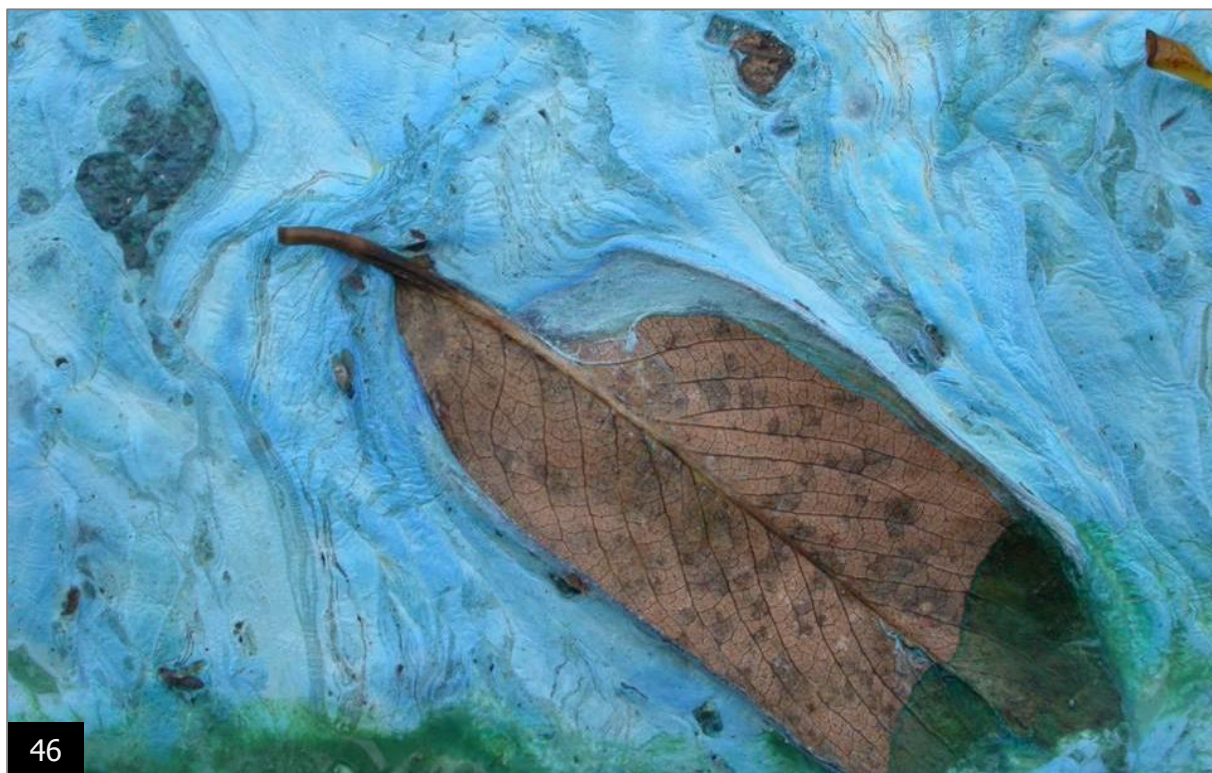
Stejně jako na předchozí straně modře zbarvené pozůstatky vodního květu, tentokrát plovoucího po hladině písníku v Ovčárech v říjnu 2010. Dole detail horního snímku.

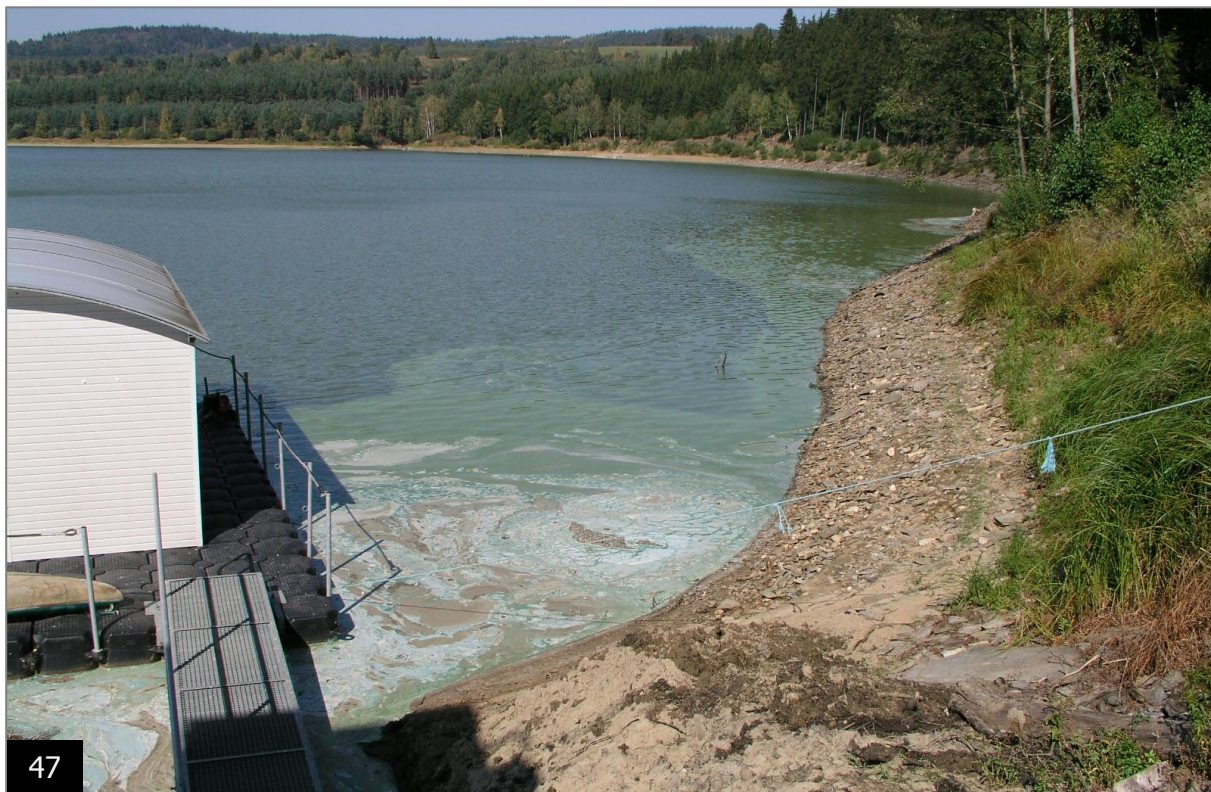
Další příklad rozkládajícího se vodního květu na vodní nádrži Žlutice. V tomto případě je převládající barvou šedá.
