**Atlas makroskopických jevů
spojených s výskytem vodních
květů sinic a dalších organismů
v přírodních koupacích vodách**

**Státní zdravotní ústav
2013
verze květen 2014**

Publikace vznikla v rámci výzkumného projektu Technologické agentury ČR
„Nové metodické přístupy pro kontrolu a hodnocení povrchových vod ke
koupání“ (TA 01020675; období řešení 2011-2013).

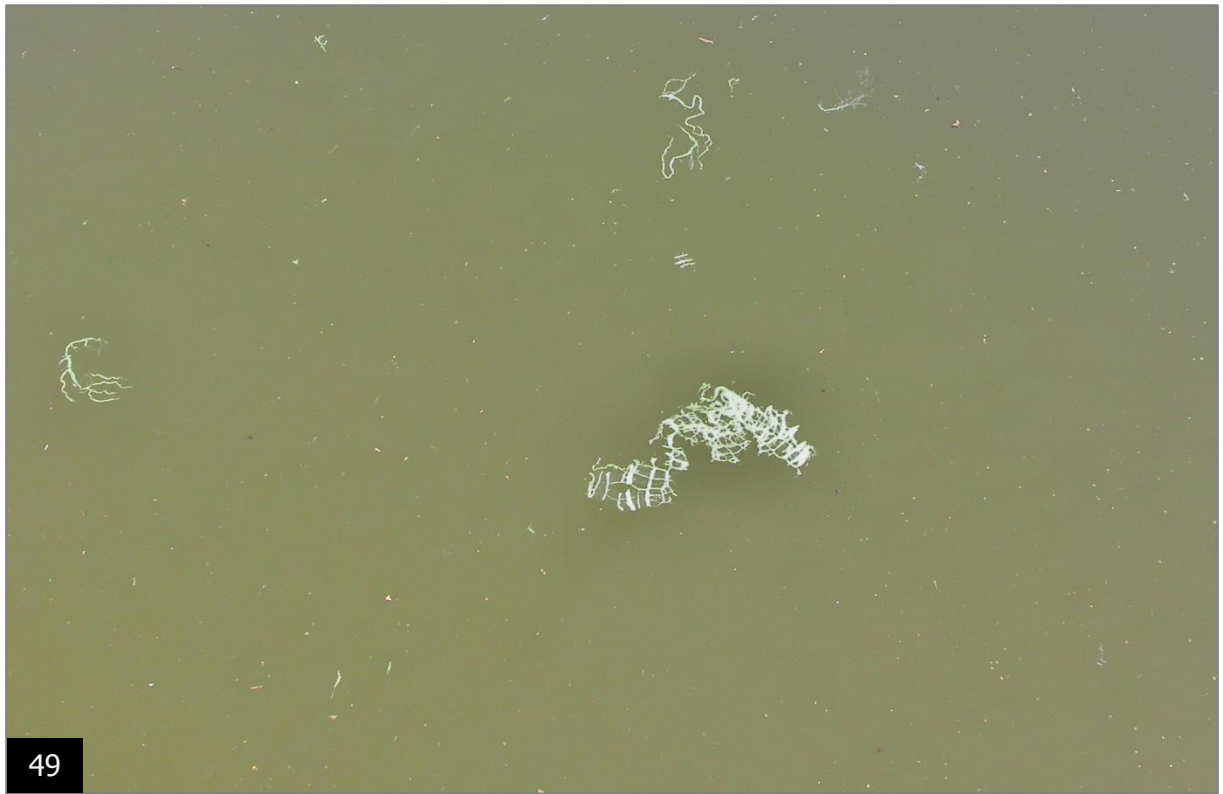
Sinice vodních květů mohou vytvořit také provazcovité nebo síťovité struktury, jako tomu bylo 12.8.2013 na Hostivaři.

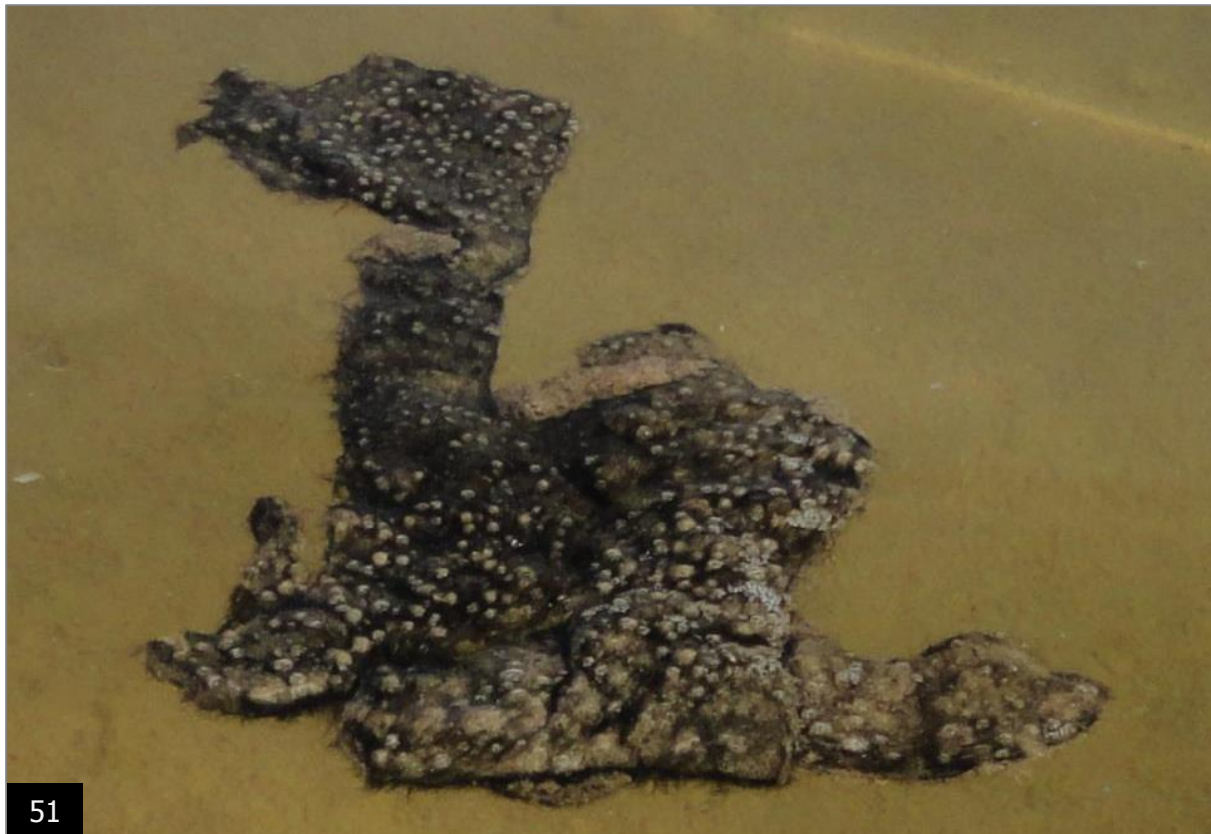
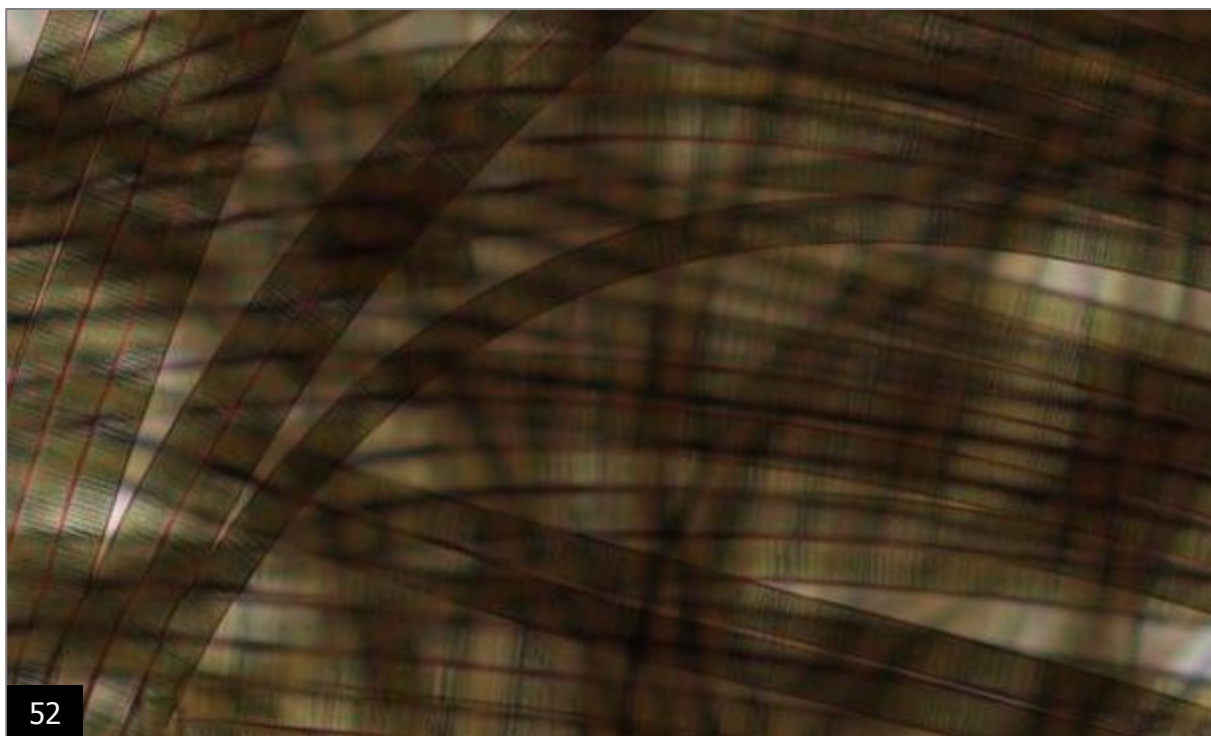
Plovoucí utržené nárosty sinic (anglicky *mat*, překlad v české legislativě vcelku trefně jako *koberec*) před koupací sezónou na přírodním koupališti Lhota (písník severně od Staré Boleslavi) v dubnu 2013. V nárostu dominovala vláknitá sinice *Oscillatoria limosa*.

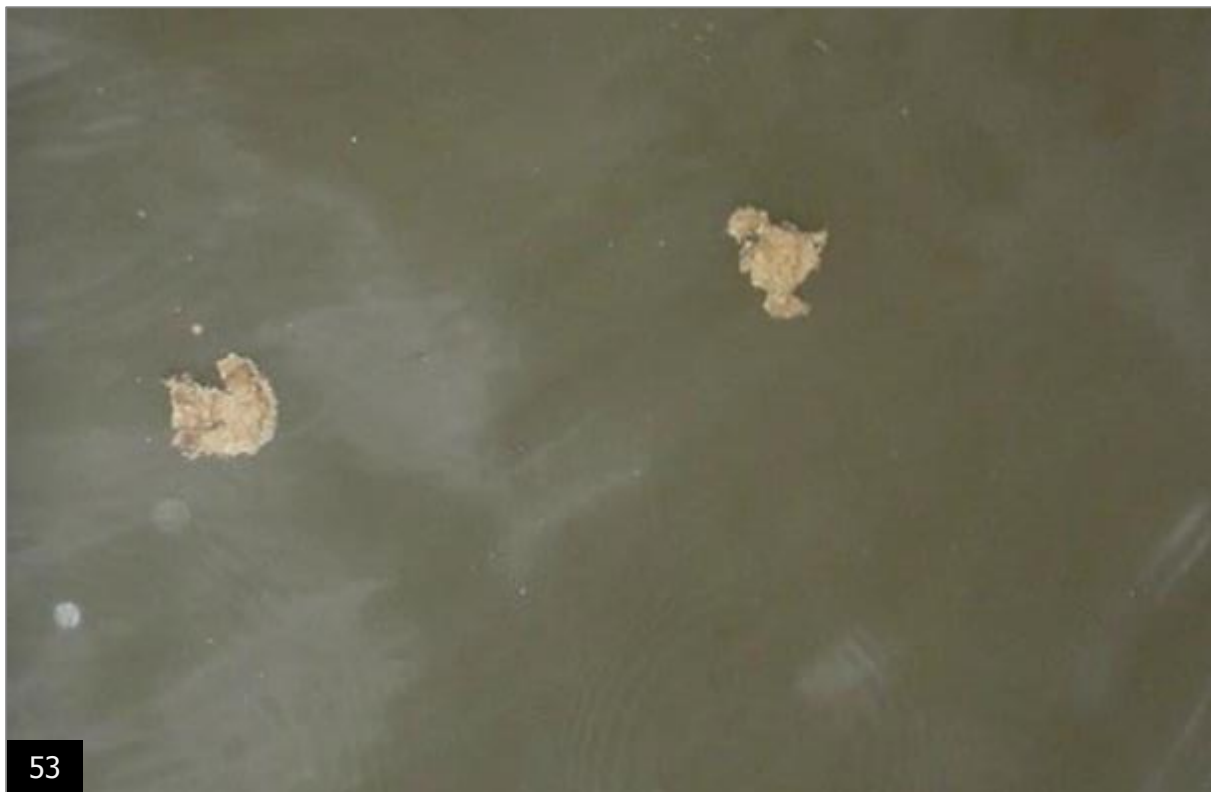
53

Další příklad plovoucích utržených nárostů o velikosti několika cm na pražském Šeberáku z jara 2011. Také v tomto případě v nárostu dominovala vláknitá sinice *Oscillatoria limosa*. Obdobný shluk nabraný záměrně do 2 litrové vzorkovnice zvýšil koncentraci chlorofylu-a přibližně o 400 µg/l (ze 173 µg/l na 580 µg/l).

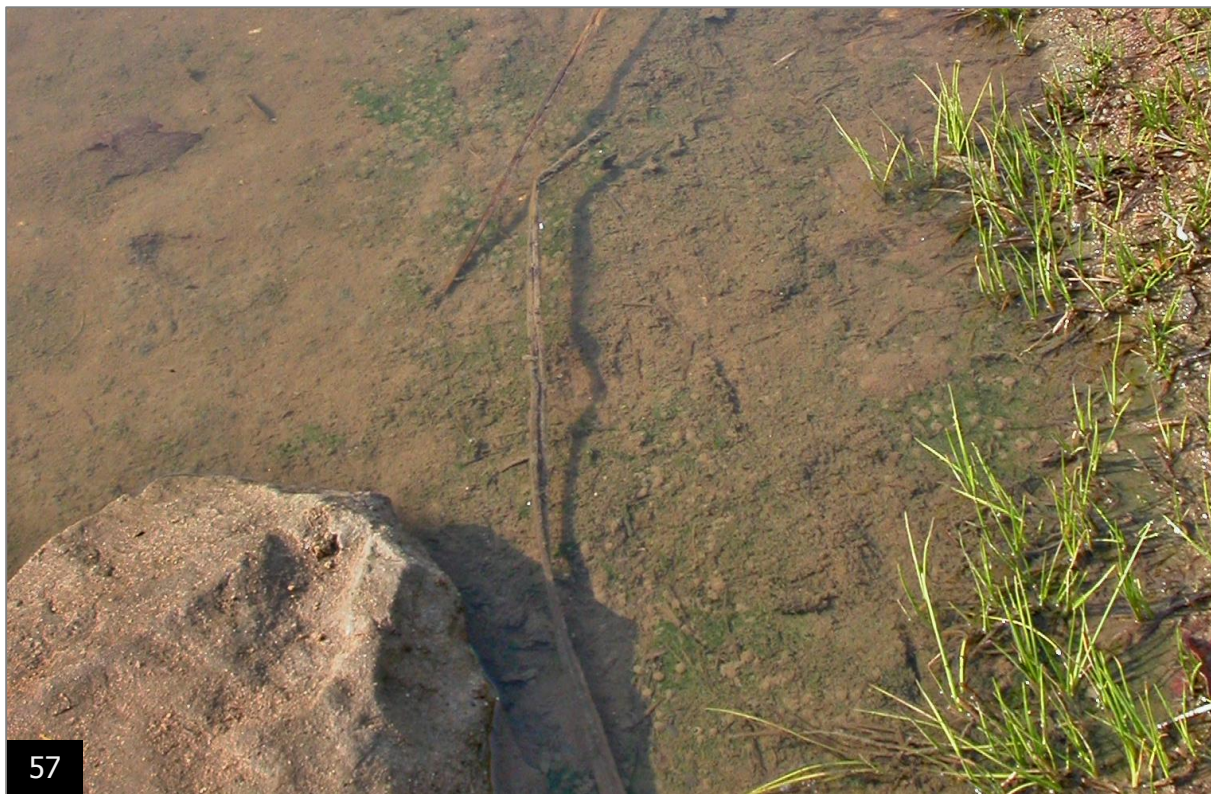
Zelené nárosty u břehu nádrže Koupaliště v Horních Počernicích na jaře roku 2009 tvořené především vláknitou sinicí rodu *Pseudanabaena*.

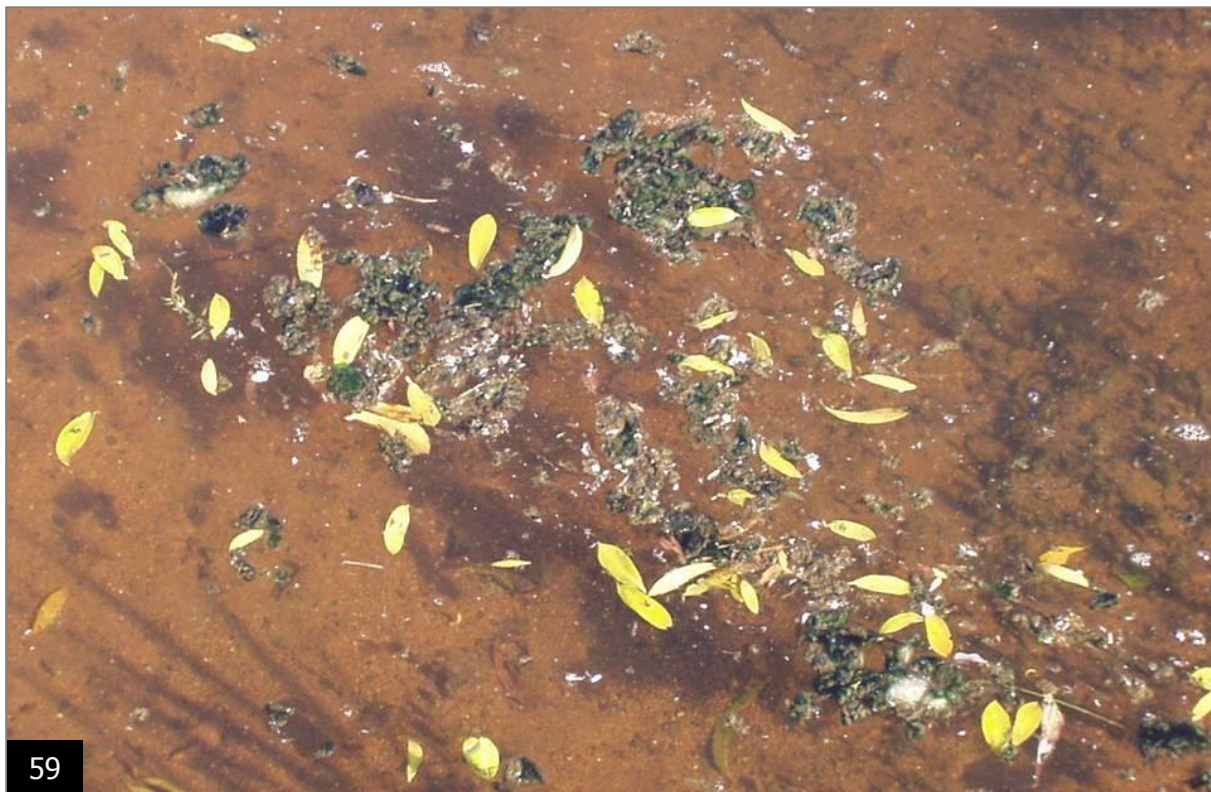
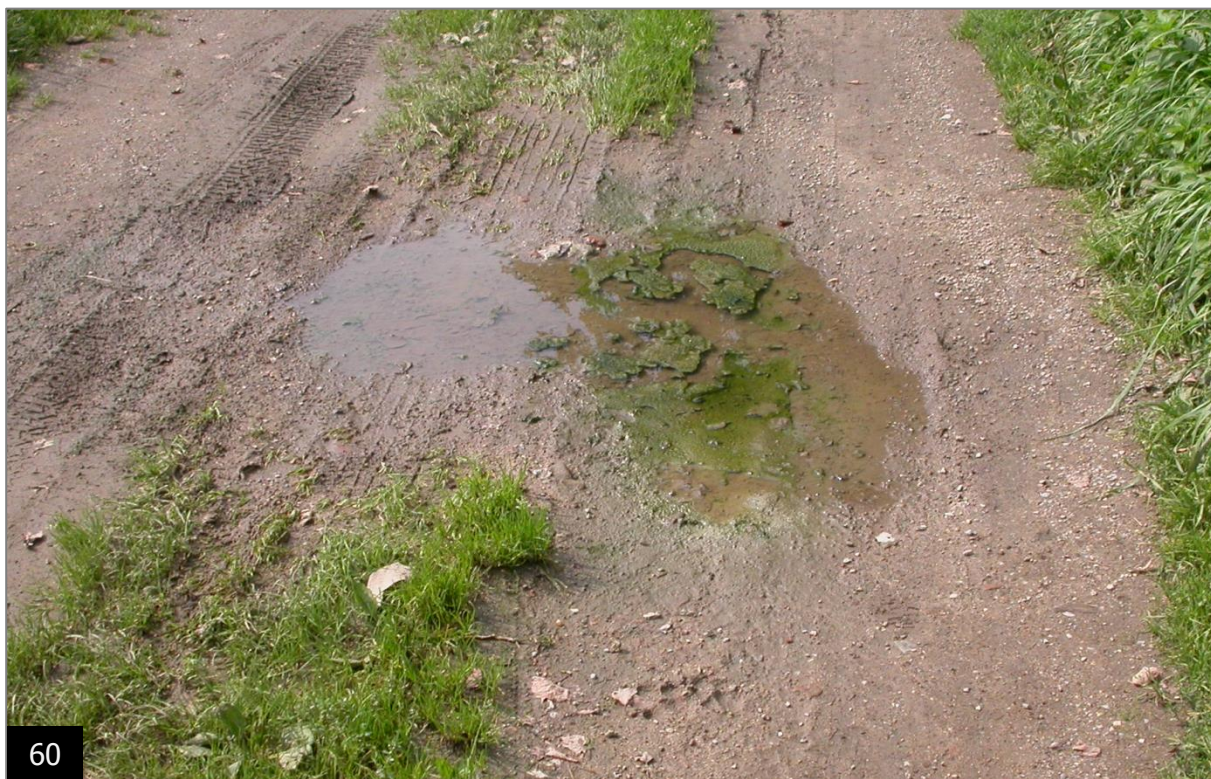
Nahoře plovoucí utržené nárosty oscilatoriálních sinic na Pilské nádrži u Žďáru nad Sázavou v červnu 2006. Dole typický zelený nárost na dně louží způsobený rovněž těmito sinicemi.

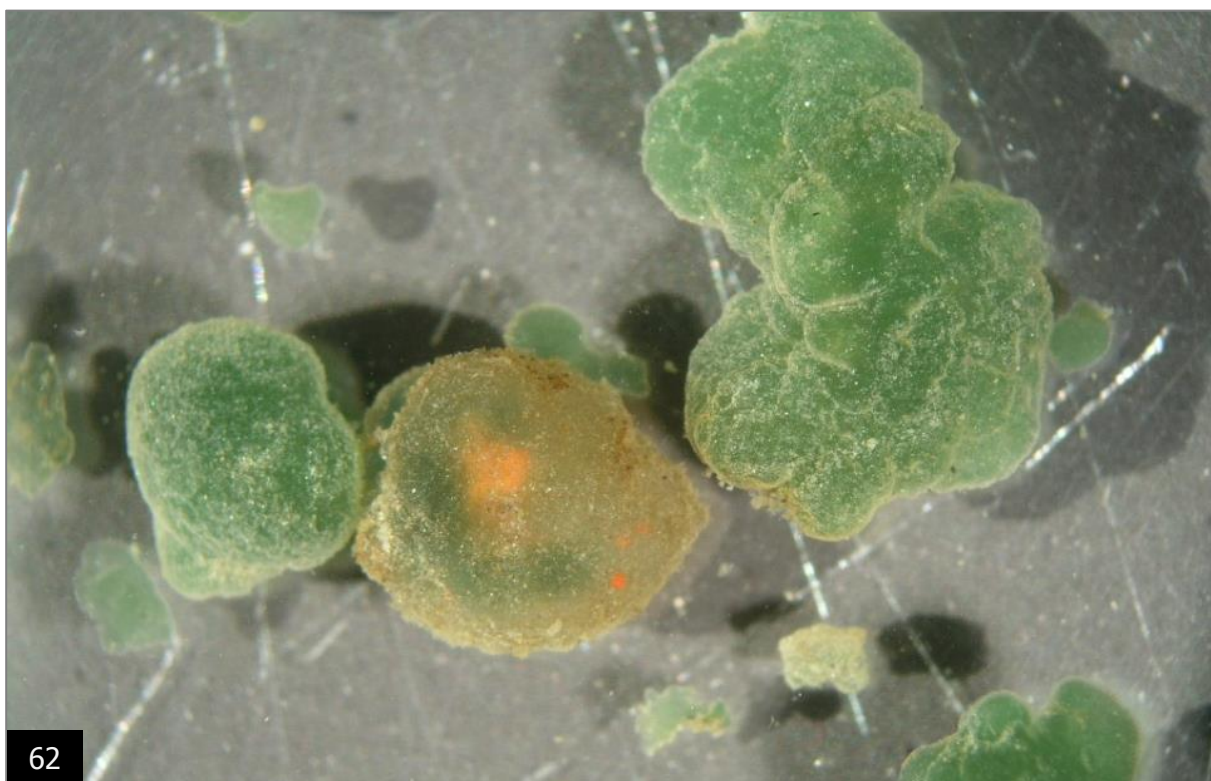
62

Sinice *Aphanothece stagnina* vytváří až několik cm velké kolonie, které však nejsou v planktonu, ale vyskytují se (i masově) u dna relativně čistých nádrží. Fotografie pochází ze vzorku z Velkého Boleveckého rybníka z roku 2003.

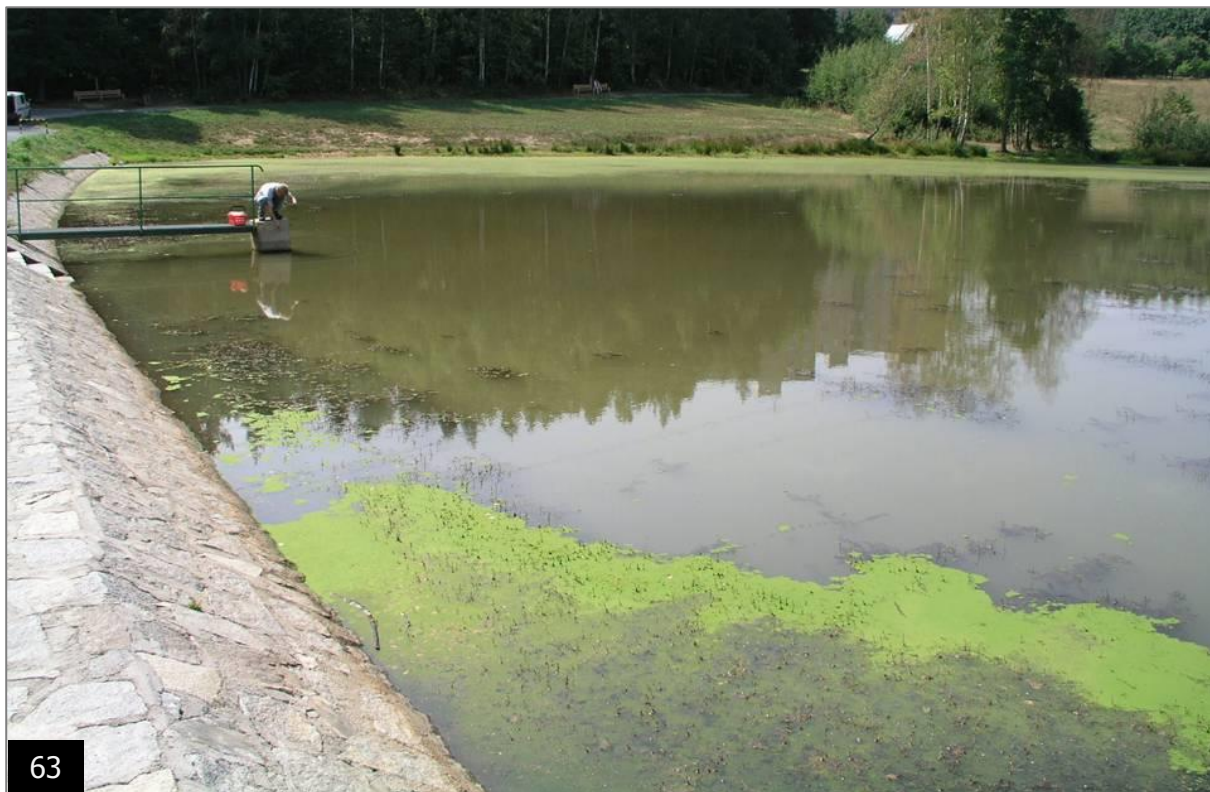
Povlaky na hladině převážně na menších nádržích vytváří krásnoočka (*Euglena*). Obvykle se dají poměrně dobře odlišit od sinicových vodních květů. Povlak bývá na rozdíl od sinic z horní strany „suchý“. Rozdíl bývá i v barvě, která je u sinic spíše zelenomodrá.

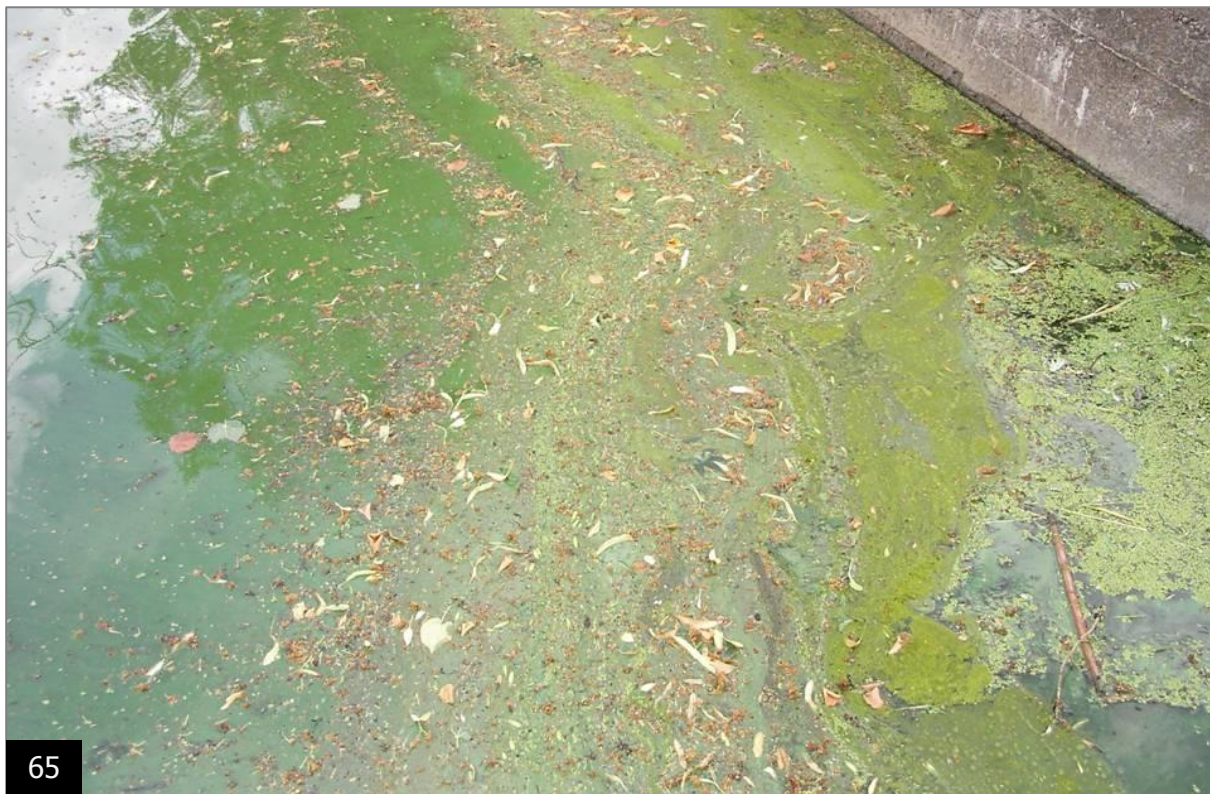
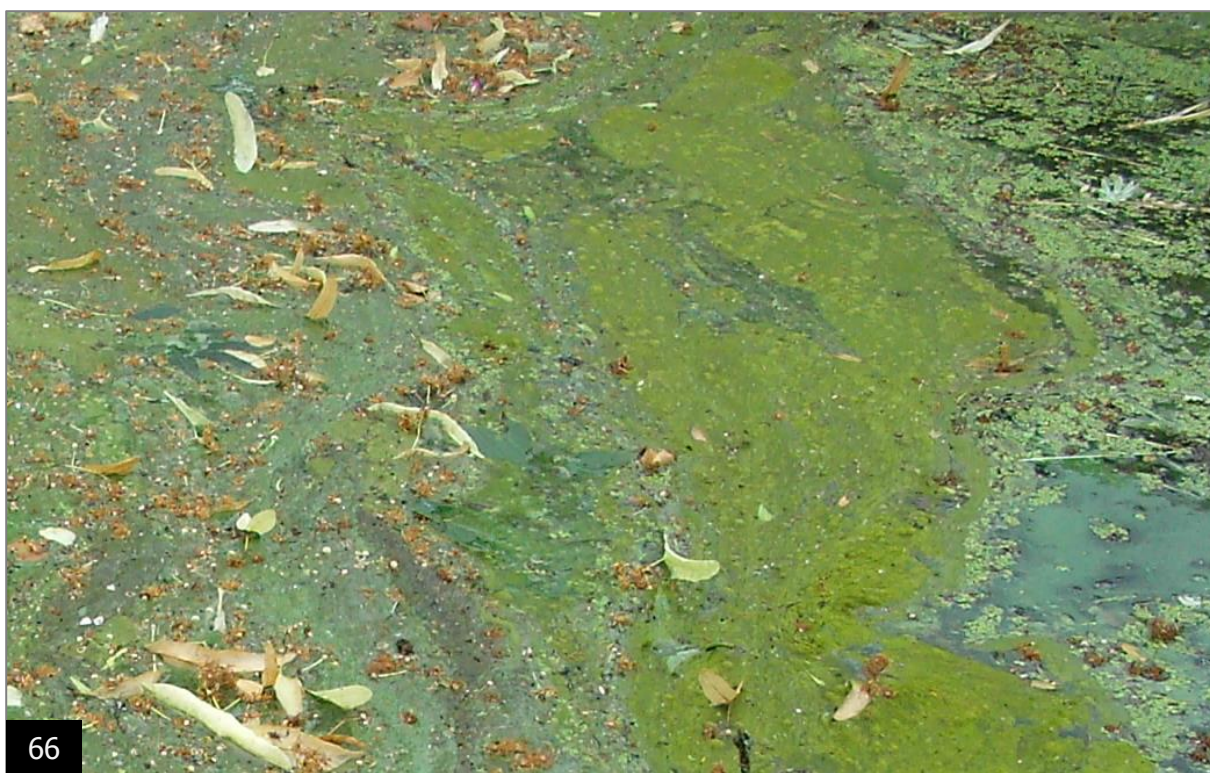
Společný výskyt vodních květů sinic *Microcystis* (tmavě zelená místa), povlaků krásnooček *Euglena* (žlutozelená místa) a okřehku (úplně vpravo) na návesním rybníku ve Vochově na Plzeňsku.

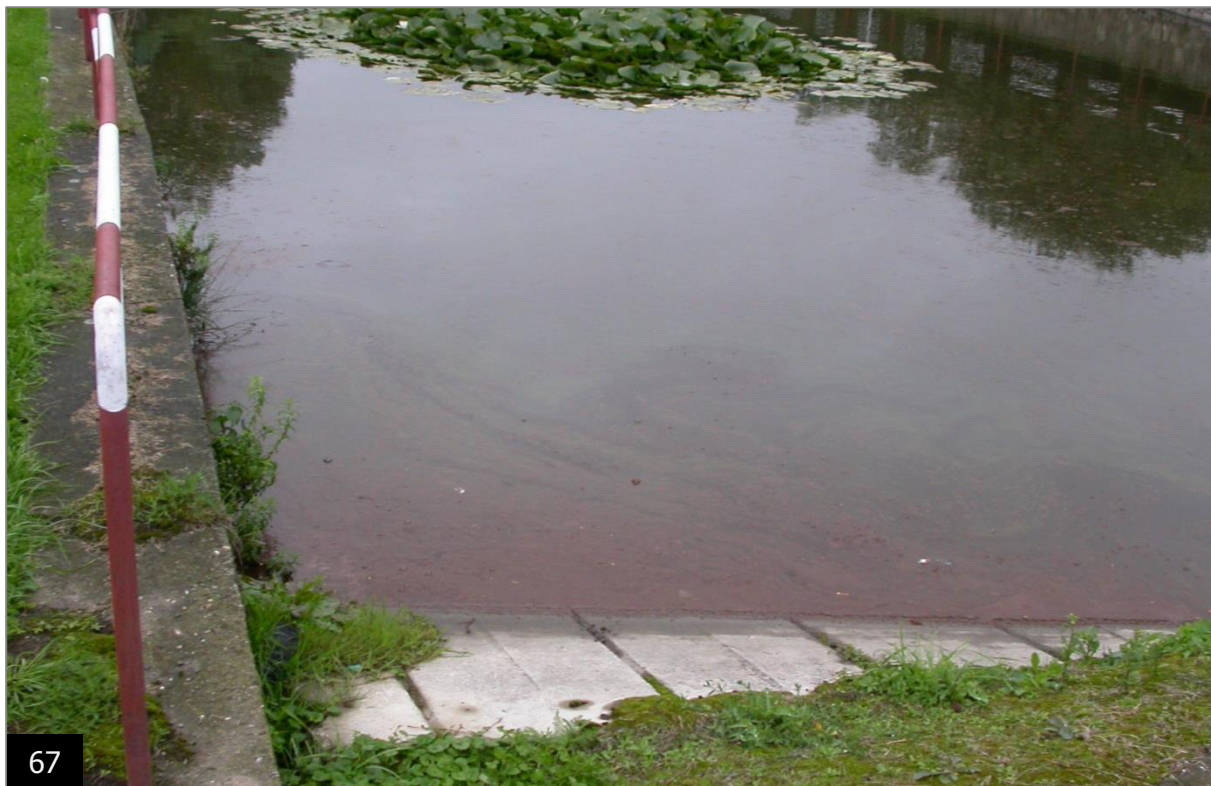
67

Krásnoočka (druh *Euglena sanguinea*) vytváří také příhľadinové povlaky červené barvy. Zde vodní květ v požární nádrži v obci Vyžlovka dne 31.8.2010.

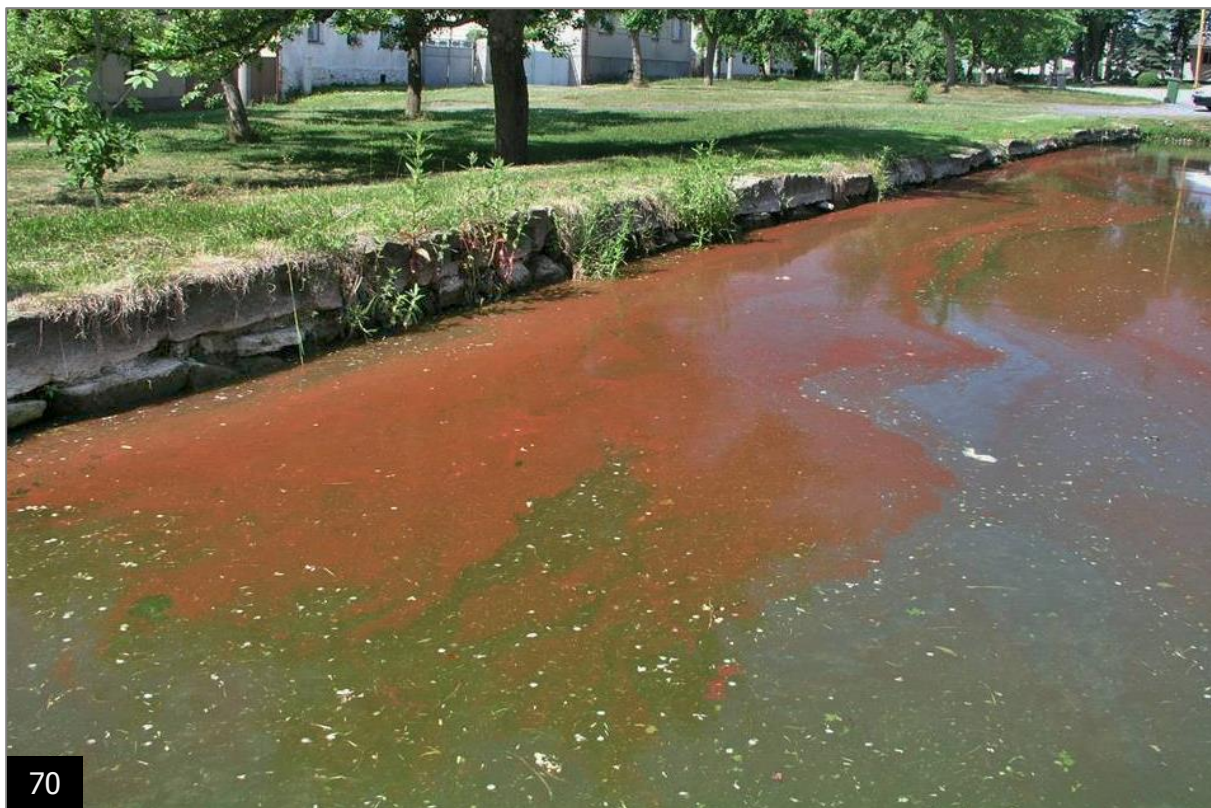
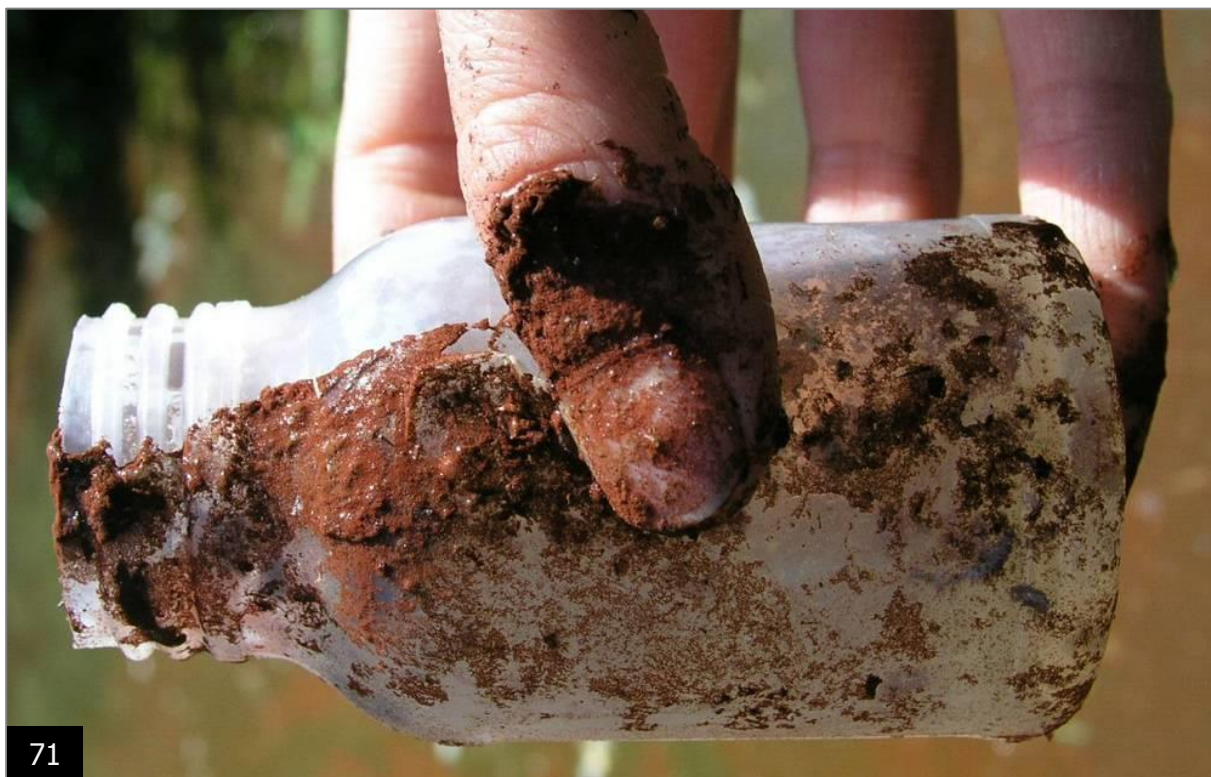
Nahoře další případ červeného povlaku způsobeného krásnoočky. Na snímku dole je patrné jiné chování krásnooček při odběru (ve srovnání se sinicemi). Krásnoočkové povlaky mnohem více ulpívají na vnější stěně vzorkovnice a na ruce, pokud se s povlakem dostanou do kontaktu.

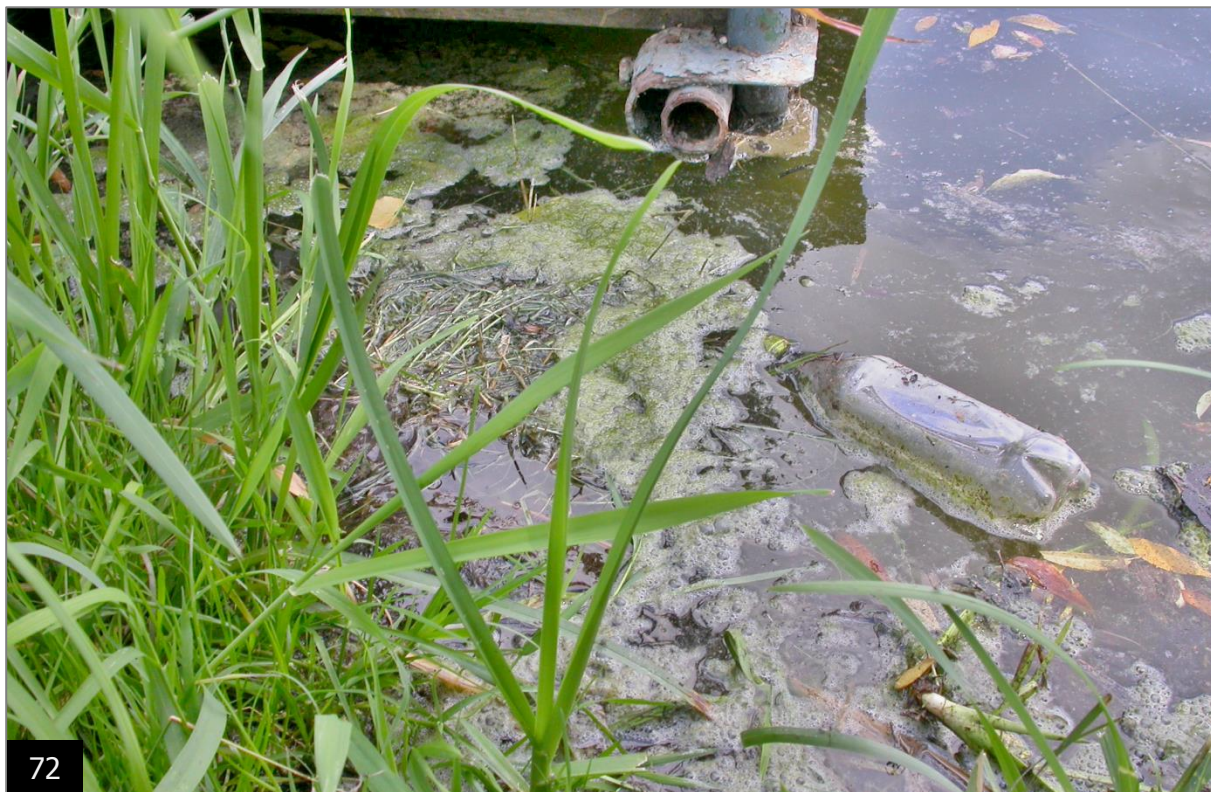
72

Na živinami bohatých lokalitách je možné občas pozorovat zelenou pěnu, ve které dominují zelené bičíkaté řasy ze skupiny Chlamydomphyceae. Na fotografiích je situace při břehu počátkem července 2013 v Praze na Šeberáku. V pění kromě zelených bičíkovců se hojně vyskytovaly také obrněnky (většinou však jen jejich prázdné „panciře“).

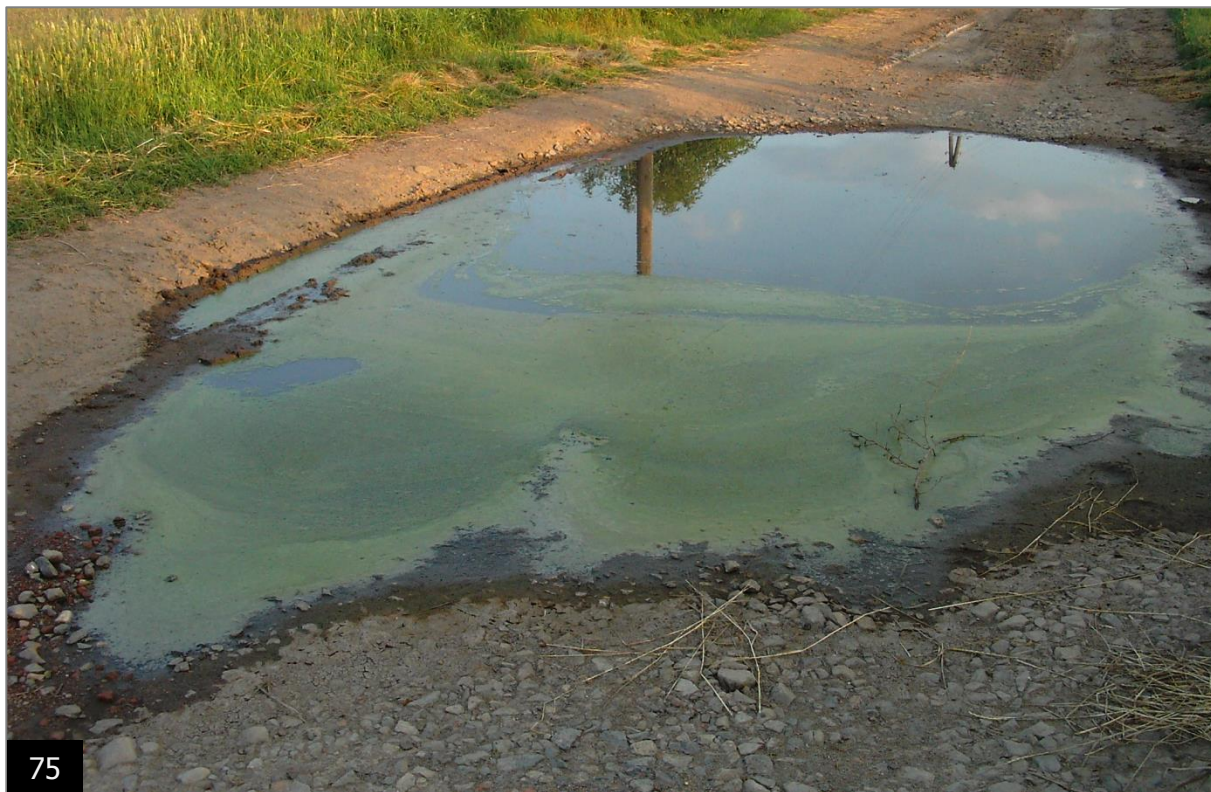
Zelený koloniální bičíkovec *Pandorina morum* ze skupiny Chlamydomphyceae způsobil zelený napěněný povlak na louži na polní cestě na Plzeňsku (9.7.2006). Nejedná se sice o vodu ke koupání, ale snímky dobře ilustrují, že rozpoznání od květu způsobeného sinicemi nemusí být úplně jednoduché. Na podobných lokalitách však nelze sinicový květ očekávat.

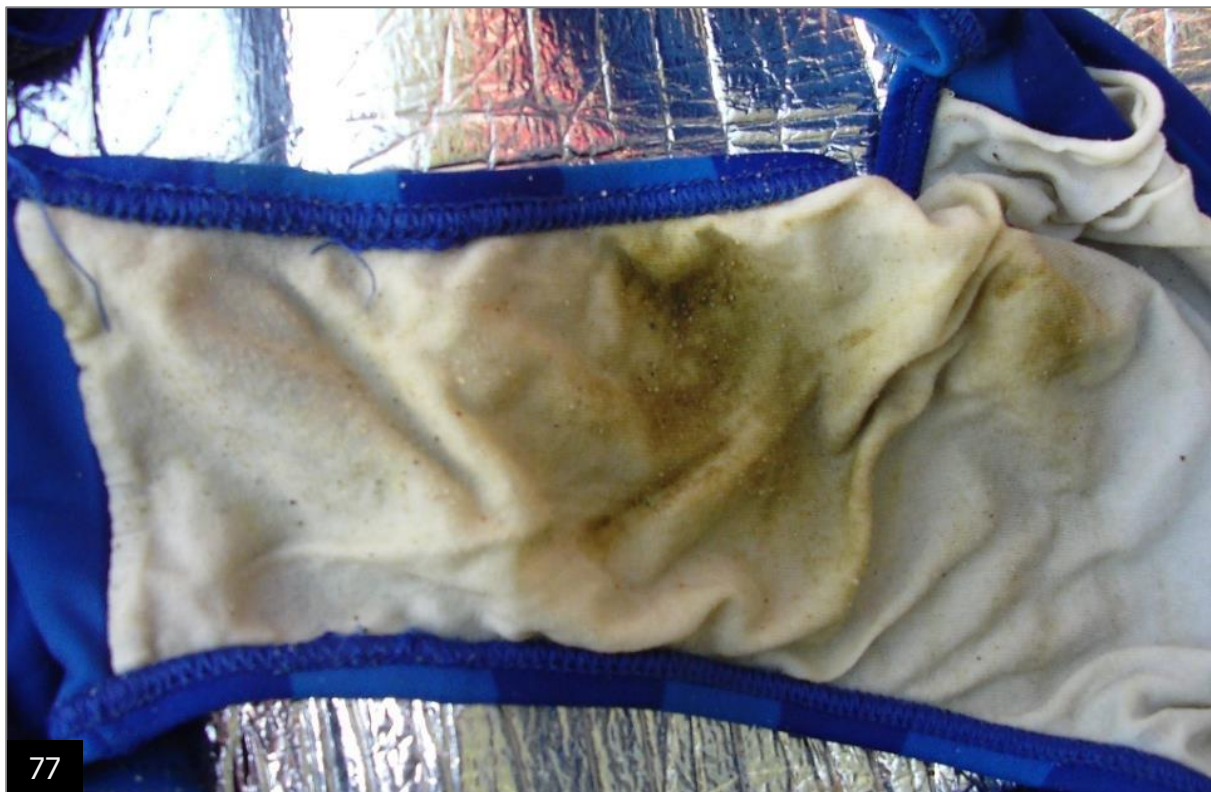
Nepříjemné překvapení mohou plavcům způsobit některé sinice a řasy s dostatečnou velikostí, aby se zachytily na tkanině plavek. V tomto případě byla hnědá barva způsobena obrněnkami rodu *Ceratium*. Do zelena mohou plavky zbarvit koloniální sinice nebo velcí zelení bičíkovci (váleč – *Volvox*).

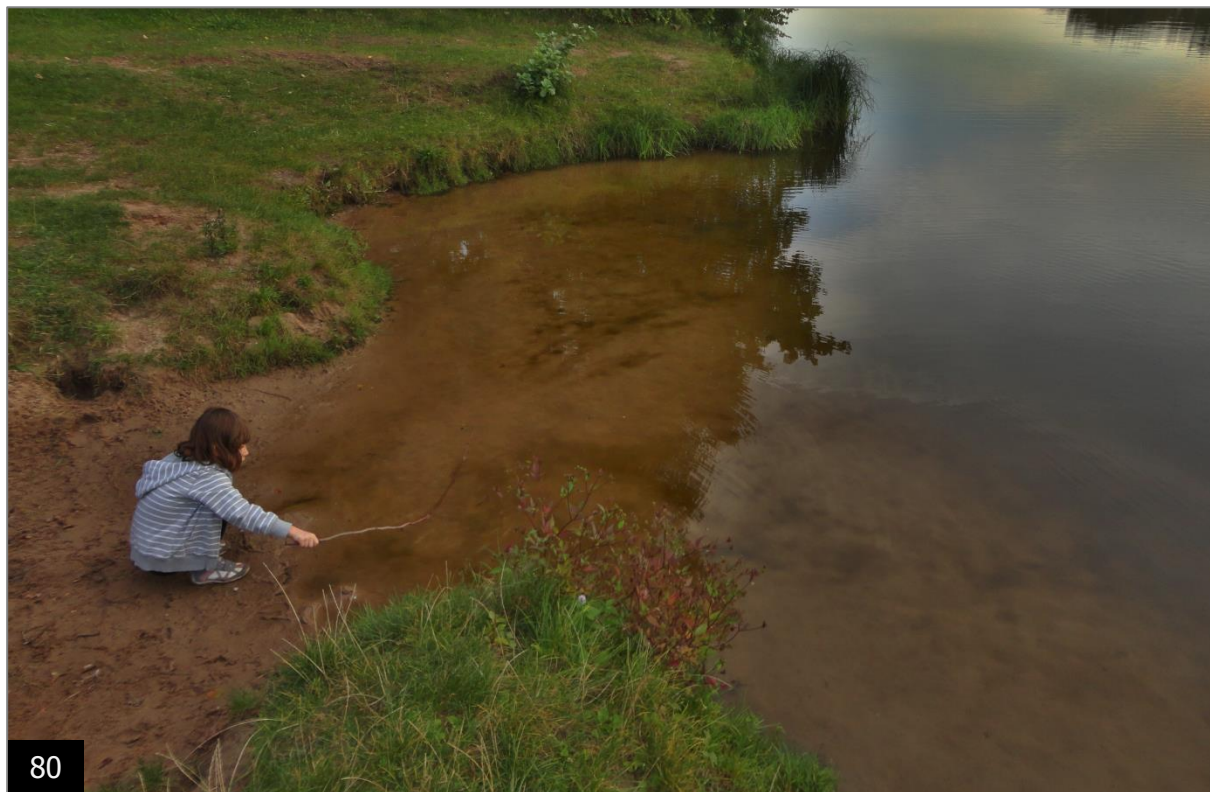
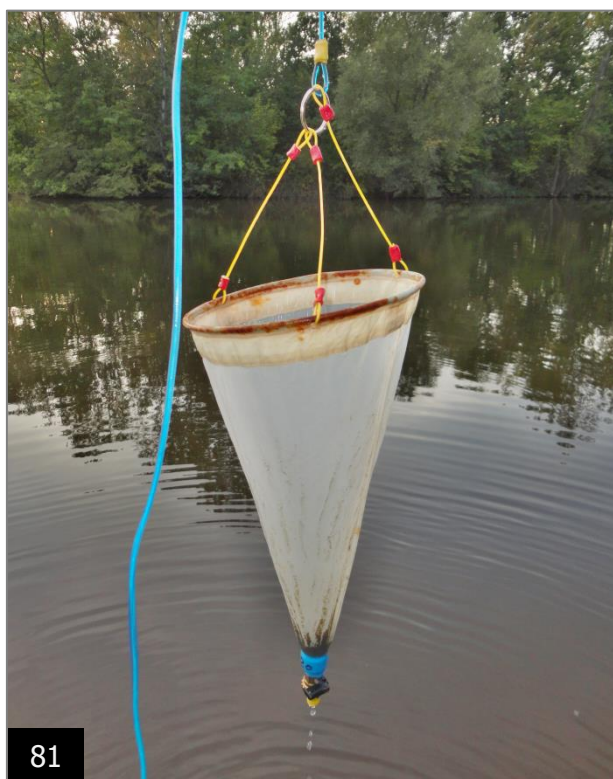
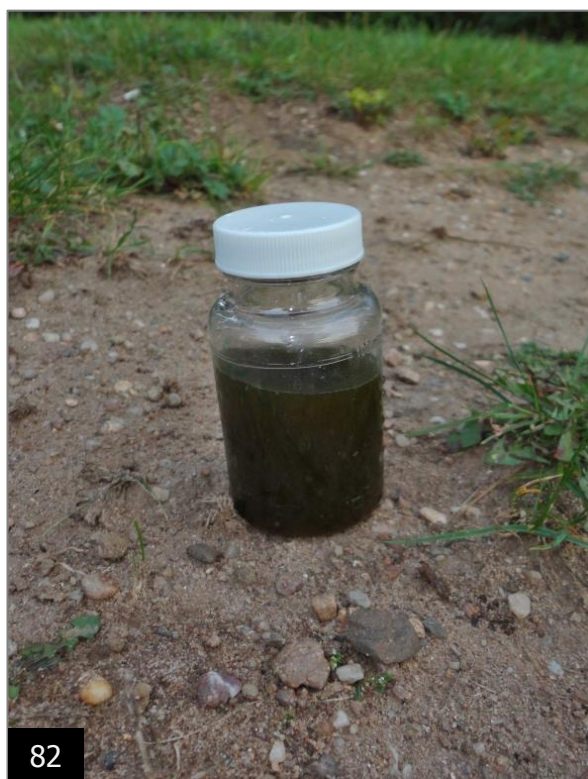
Větší obrněnky (např. *Ceratium*, *Peridinium*) se zachytí také v planktonní síti s menšími oky (20 nebo 40 μm). Na obrázcích odběr na Proboštských jezerech u Staré Boleslavi 16.9.2012. I když voda v nádrži se zdála být relativně čistá, v planktonní síti se zachytilo větší množství obrněnek, které lze od sinic ihned odlišit podle zcela jiné (hnědozelené) barvy.

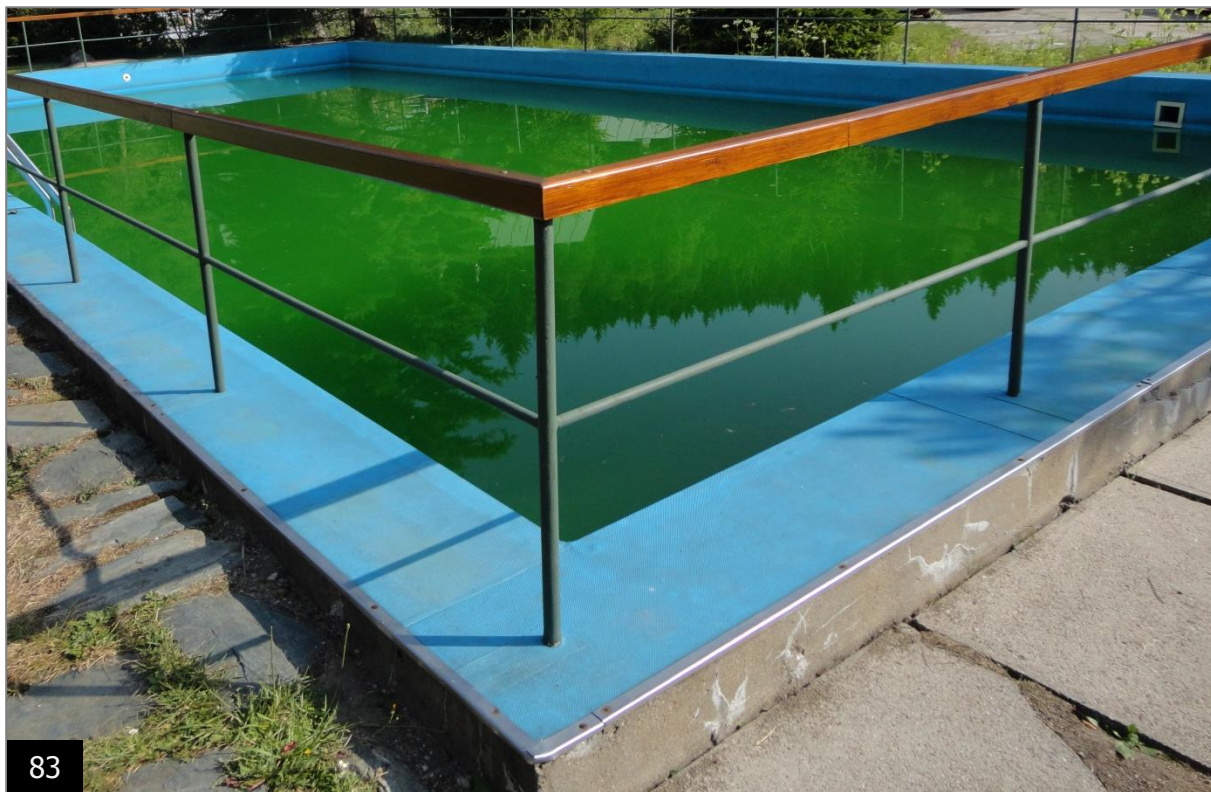
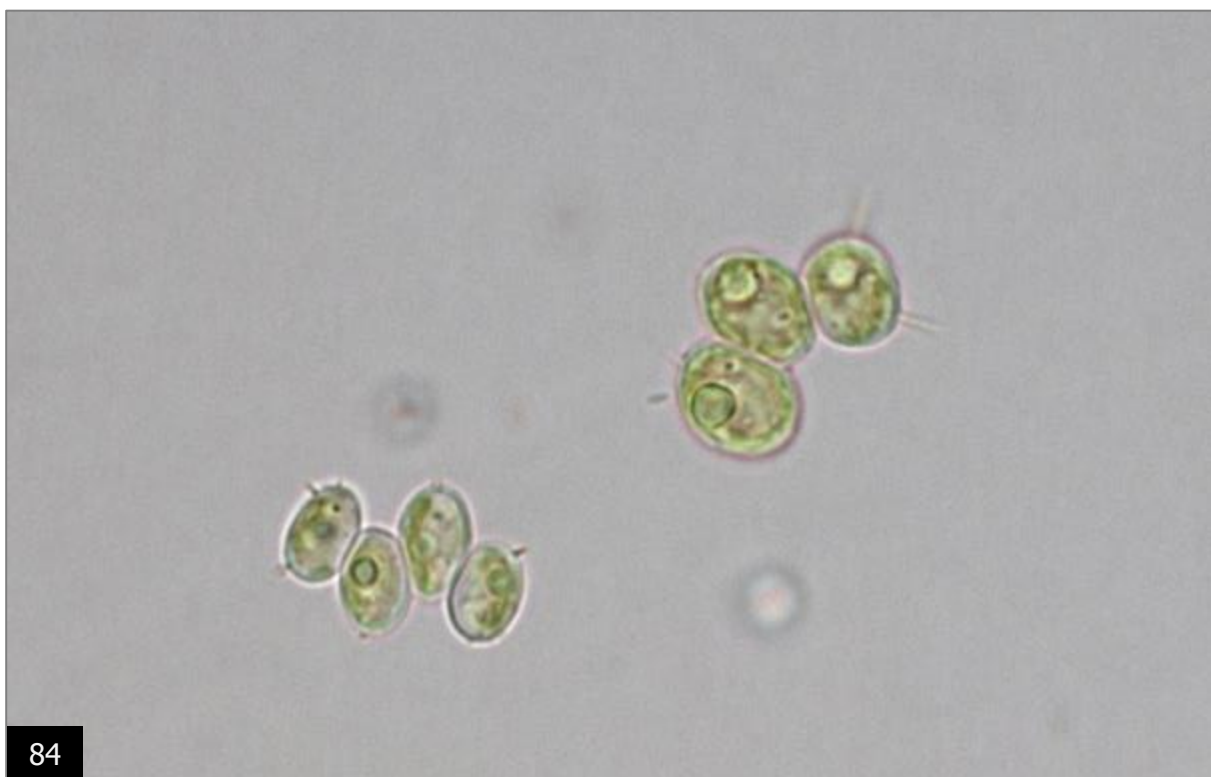
Zelený zákal v nedostatečně ošetřovaných zahradních bazénech bývá v naprosté většině případů způsoben různými zelenými kokálními řasami (v tomto případě z rodu *Desmodesmus*). Situace z nejmenovaného horského hotelového nedezinfikovaného bazénu v červenci 2013.

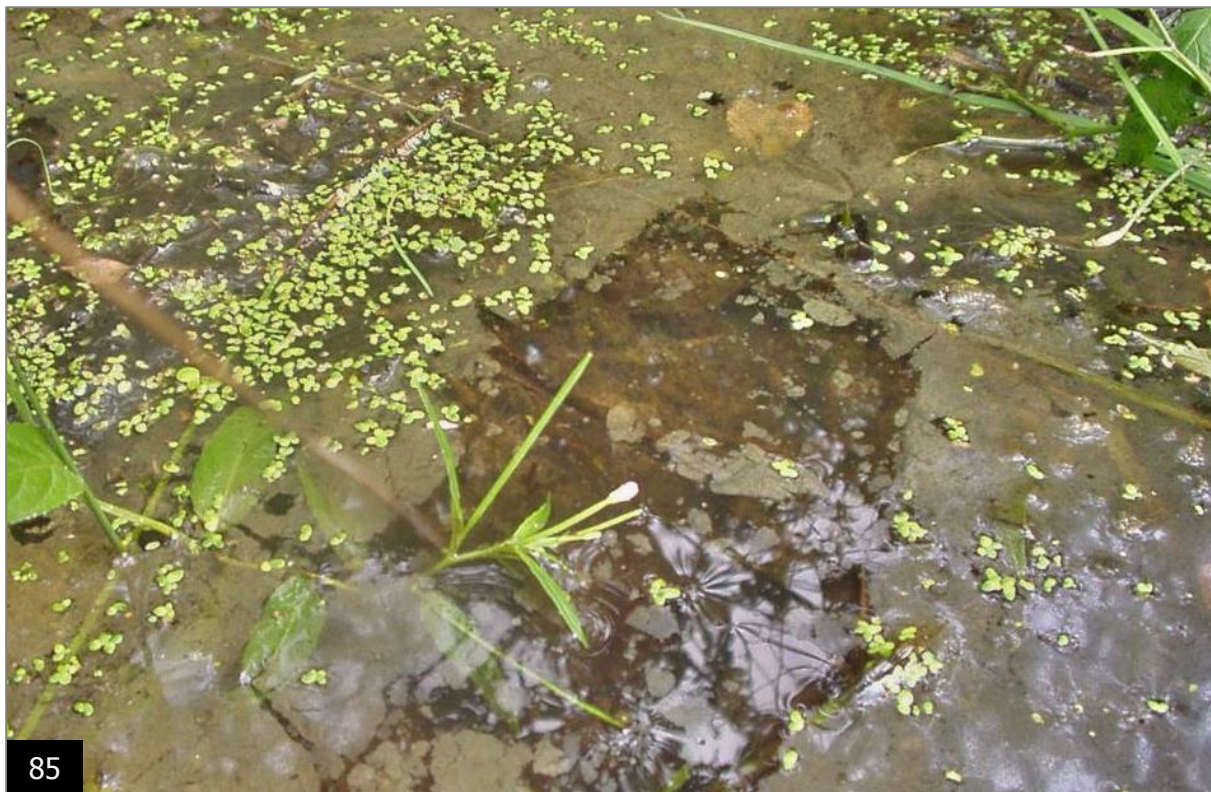
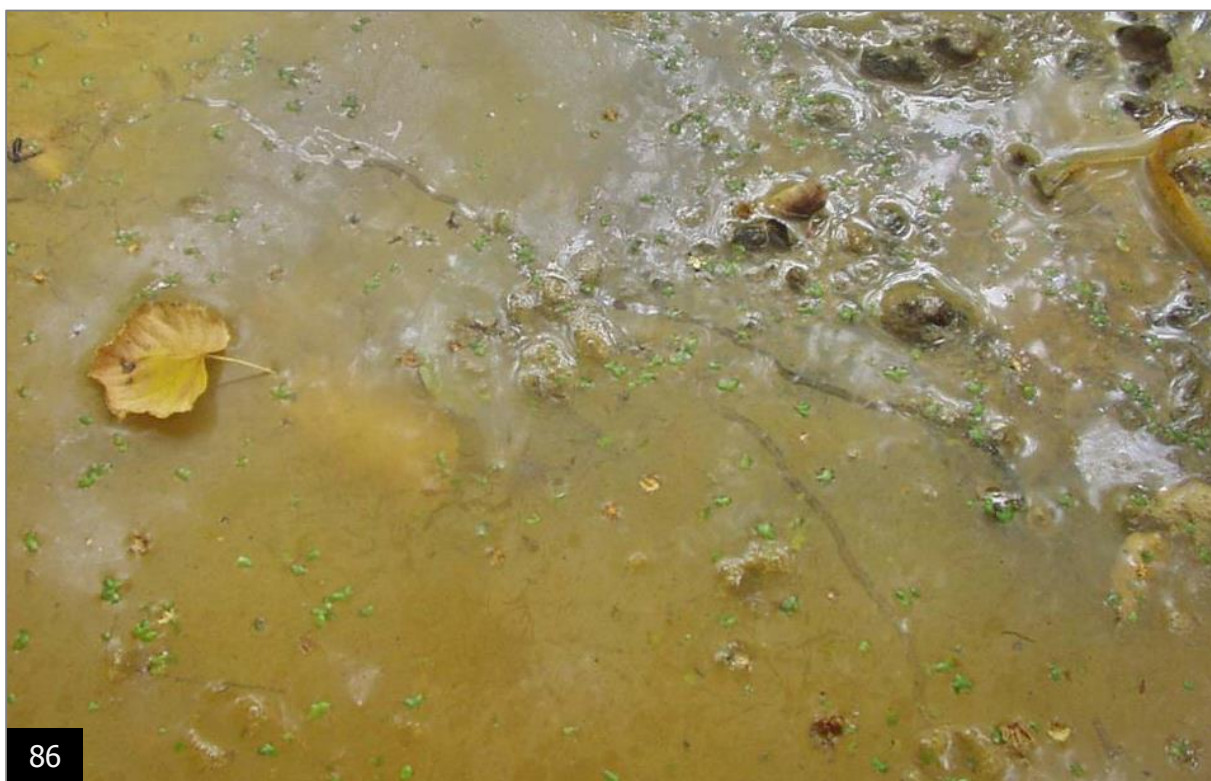
Žlutý film na povrchu stojatých vod, který lze „rozlámat“ na menší útvary, může být tvořen cystami zlativky (Chrysophyceae) *Chromulina rosanoffii*. Na fotografiích povlak na drobné lesní nádrži na Plzeňsku. Masový výskyt této řasy v nádržích užívaných ke koupání je však také možný.
