**Atlas makroskopických jevů
spojených s výskytem vodních
květů sinic a dalších organismů
v přírodních koupacích vodách**

**Státní zdravotní ústav
2013
verze květen 2014**

Publikace vznikla v rámci výzkumného projektu Technologické agentury ČR
„Nové metodické přístupy pro kontrolu a hodnocení povrchových vod ke
koupání“ (TA 01020675; období řešení 2011-2013).

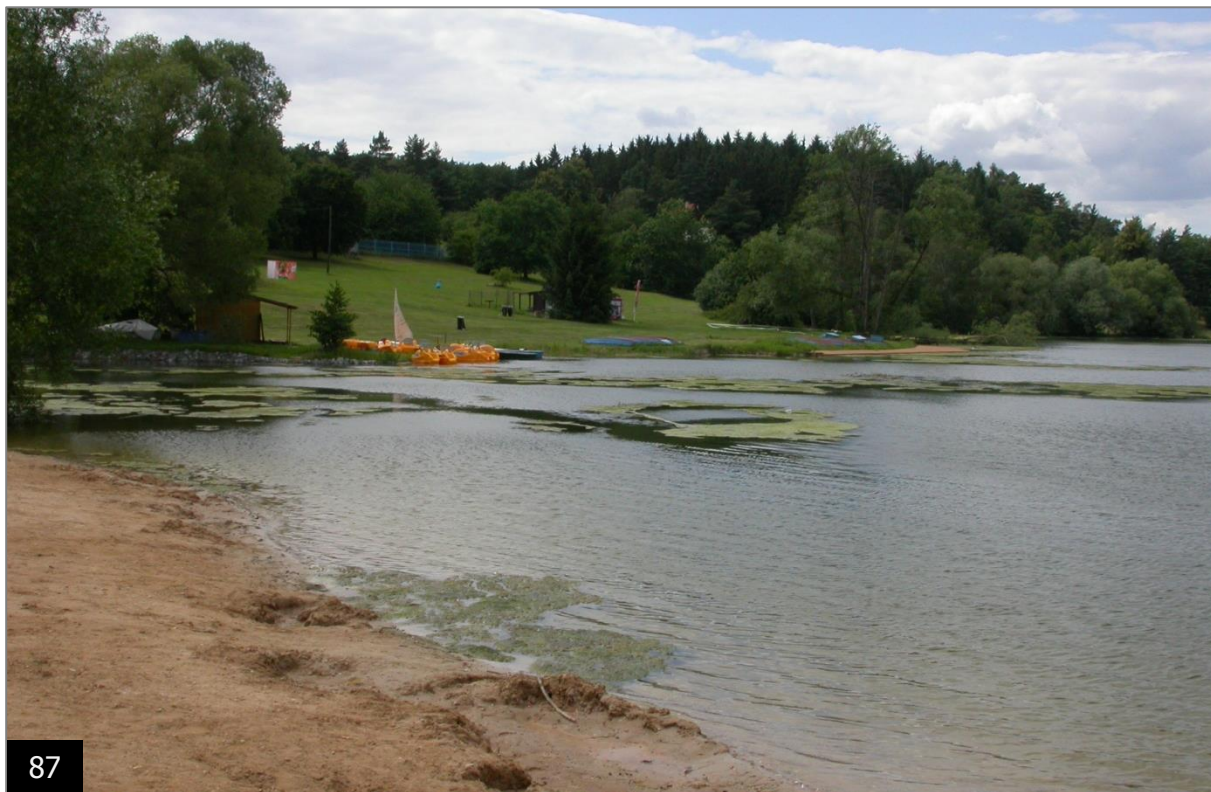
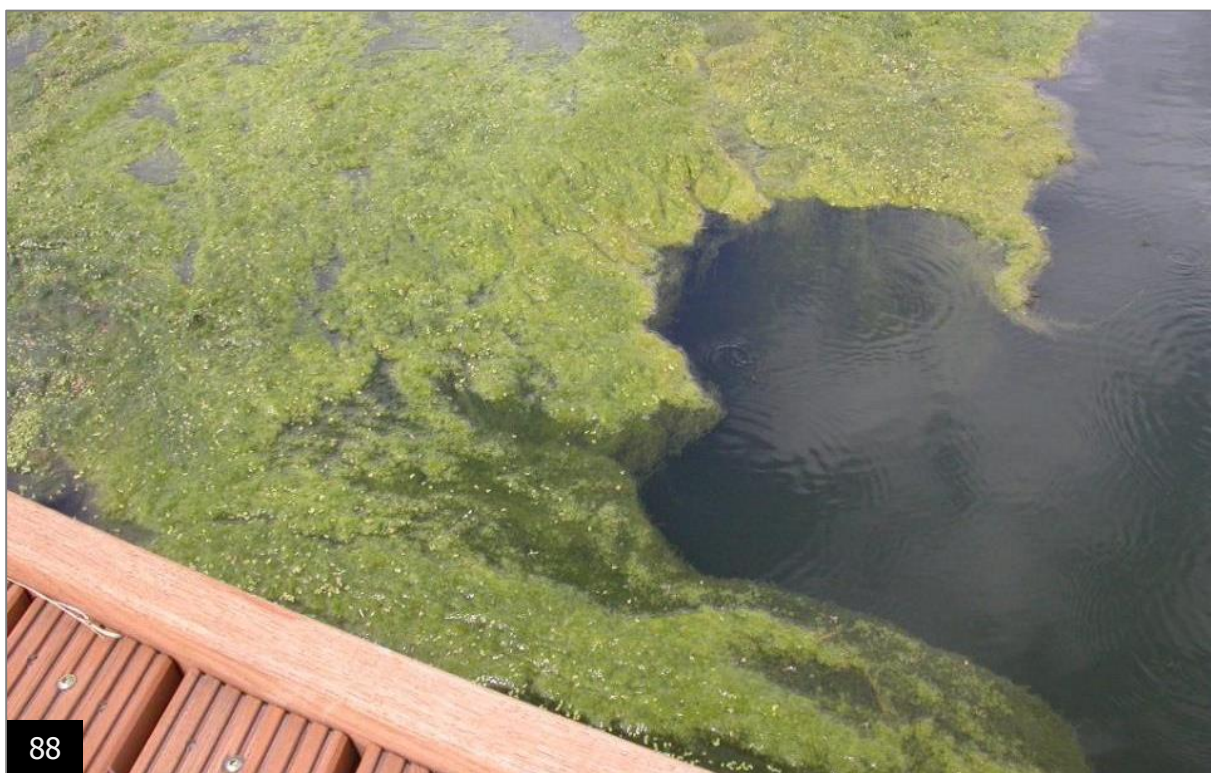
Zelené vláknité řasy se na Hostivařské nádrži v Praze vyskytovaly hojně v prvních měsících po napuštění nádrže (po odbahnění, které probíhalo v letech 2010 a 2011). Snímky pocházejí z června 2012.

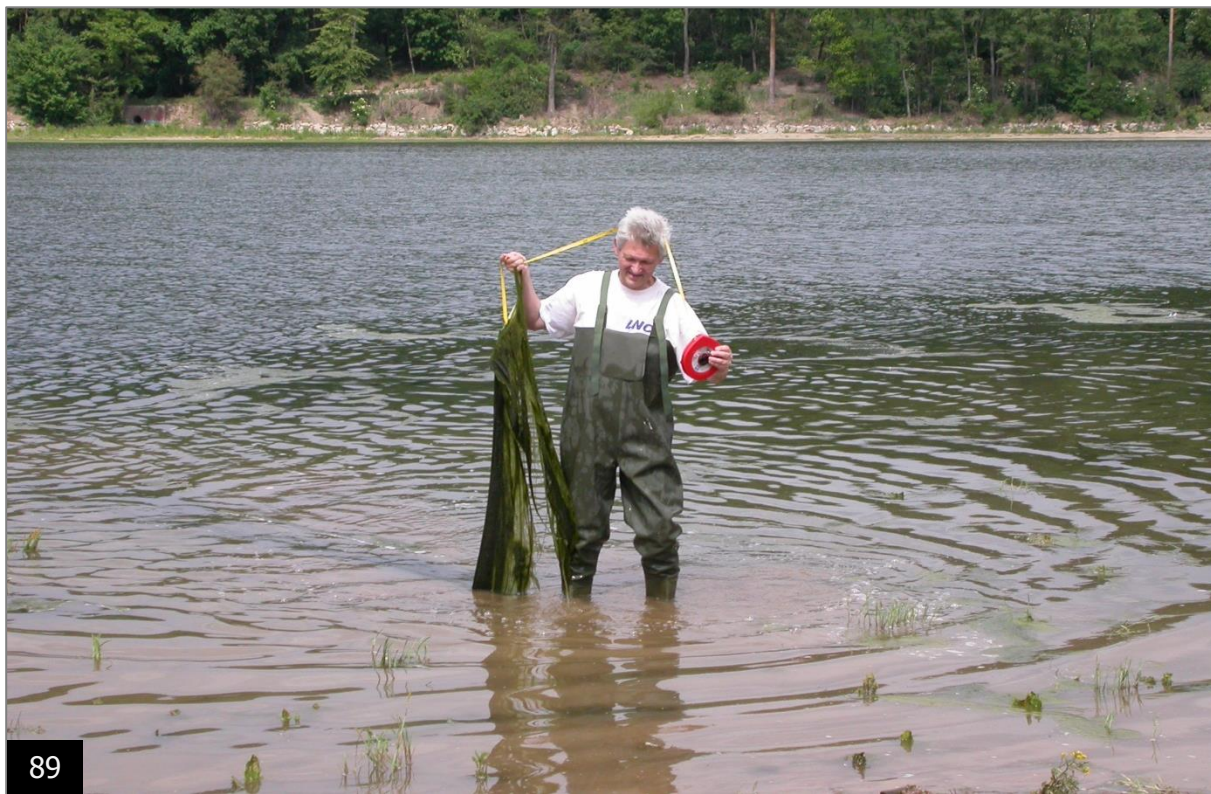
Zelené vláknité řasy na Hostivaři způsobovaly problémy i při měření průhlednosti. Dole snímek shluku plovoucích vláknitých řas z Boleveckého rybníka v Plzni z července 2013.

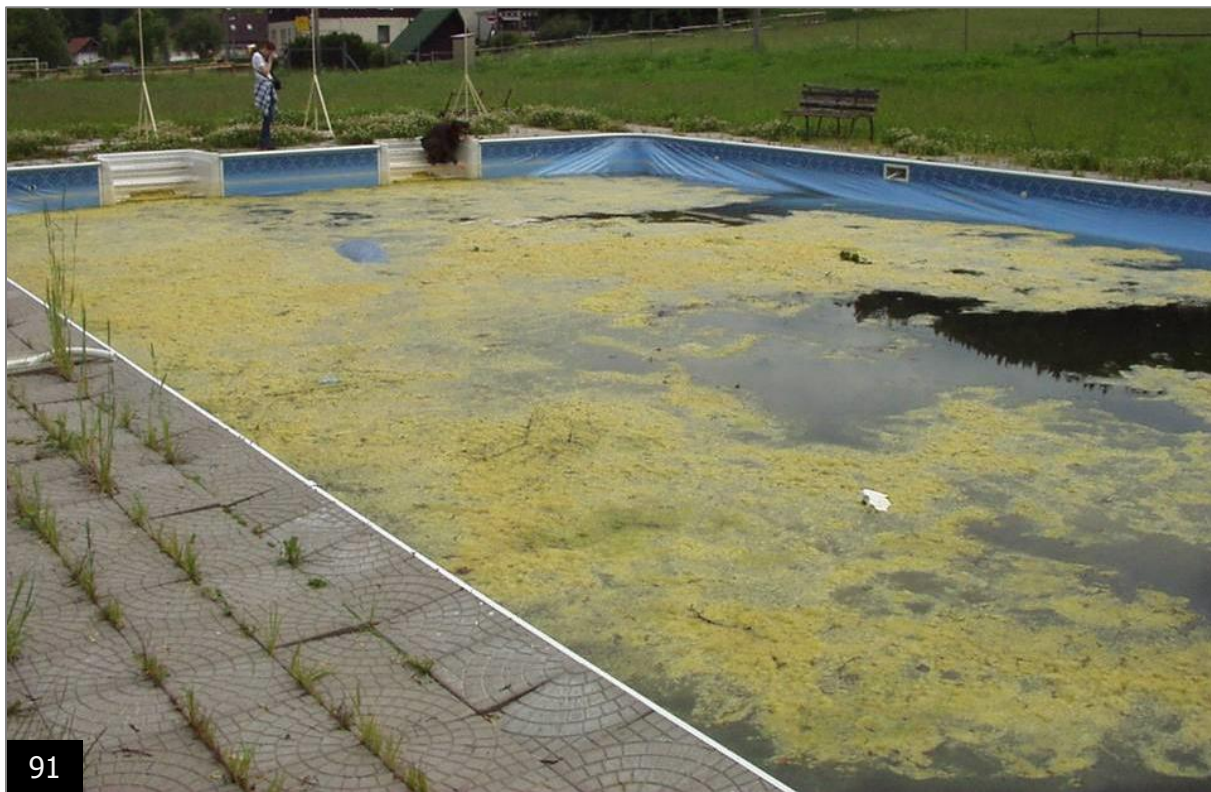
Nahore zelené vláknité řasy v nepoužívaném koupališti ve Svojanově u Borušova z června 2004, ve kterém dominovala zelená vláknitá řasa rodu *Oedogonium*. Dole pak detail vláknitých čás (spájívek) z drobné soukromé nádrže využívané ke koupání.

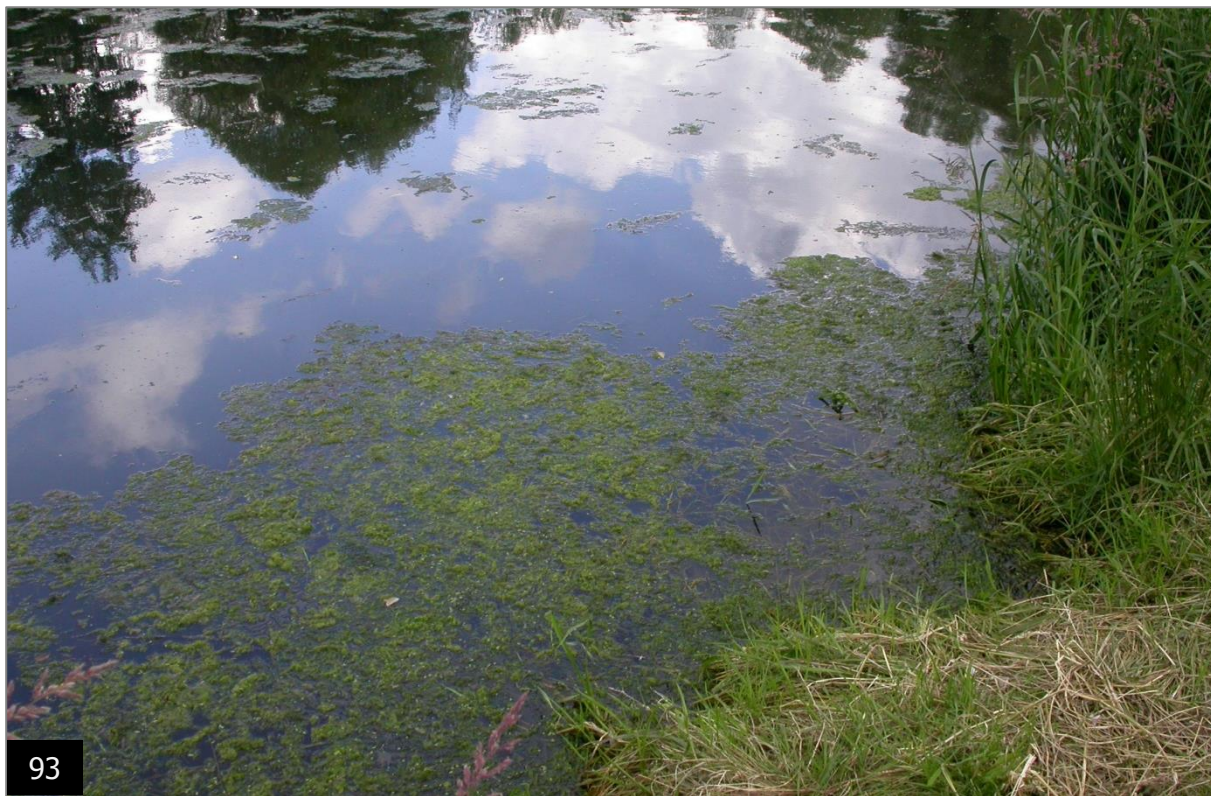
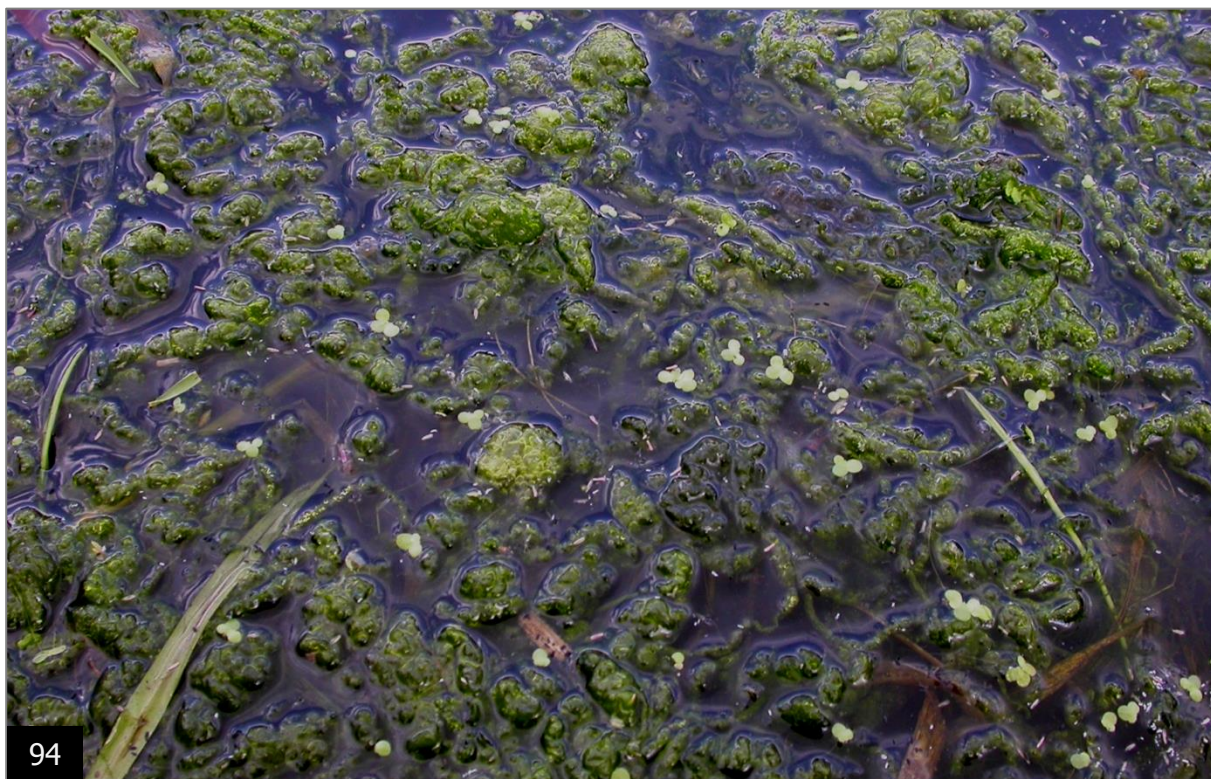
Zelené řasy rodu *Enteromorpha* na Šeberáku v Praze 22.6.2010. V sezóně po zimním vypuštění ze začátku dominovaly na této hypertrofní nádrži právě makroskopické zelené řasy a vyšší rostliny. Fytoplanktonu bylo výrazně méně než jiné sezóny.

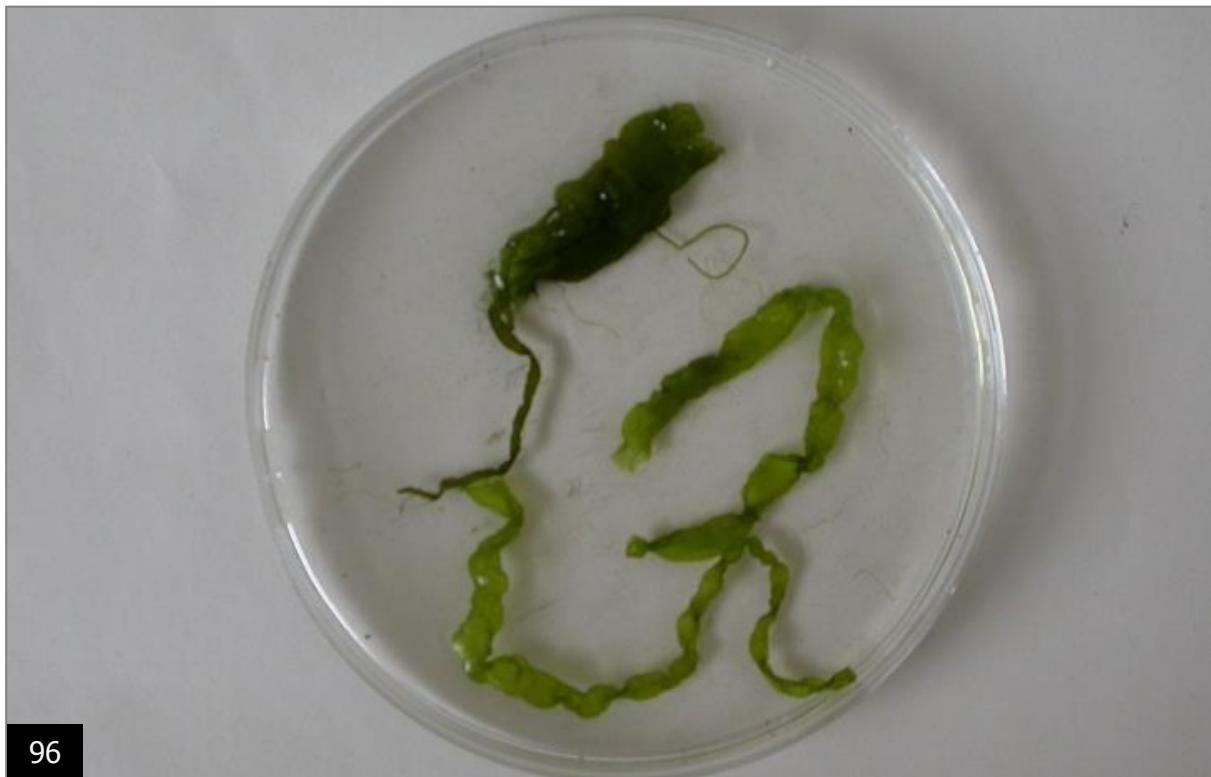
96

Nahoře detail zelené řasy rodu *Enteromorpha* s tzv. „trubicovitou stélkou“ na Šeberáku v Praze v červnu v roce 2010. Dole detail stejného organismu, odebraného na jiné lokalitě (pražské přírodní koupaliště Motol v roce 2008).

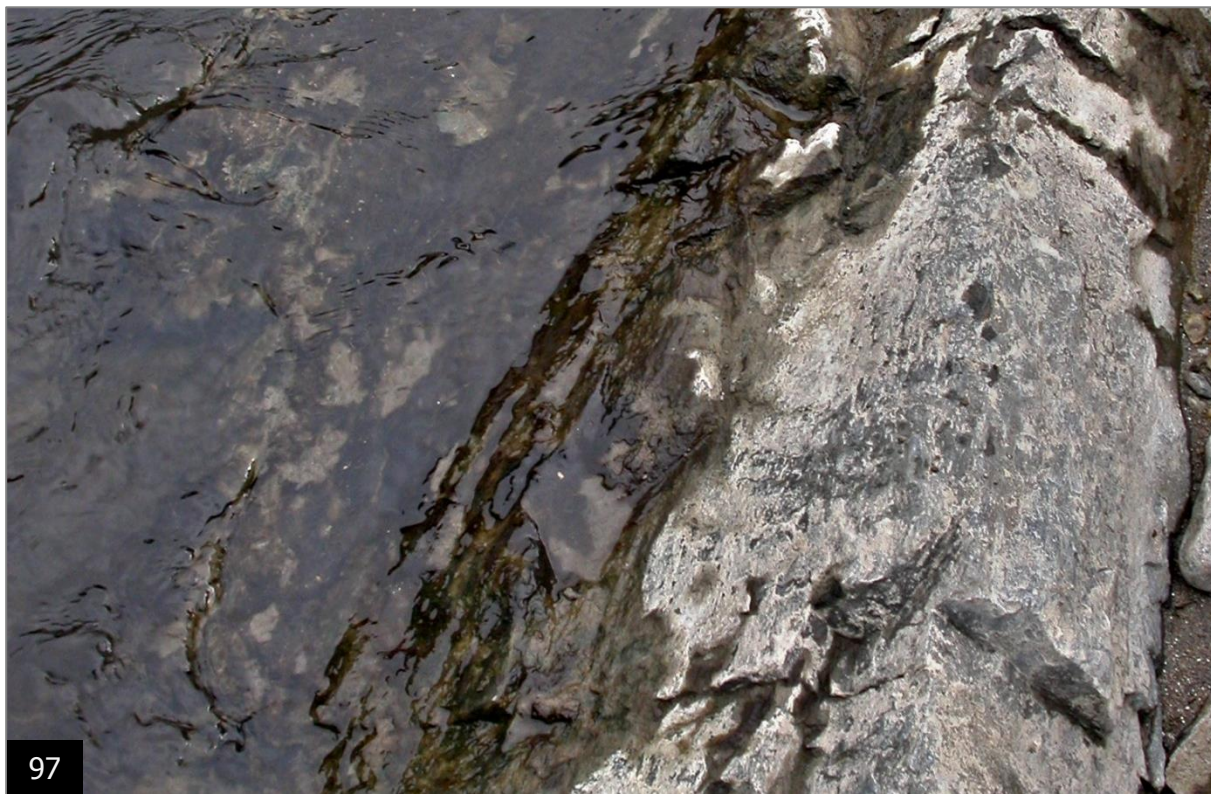
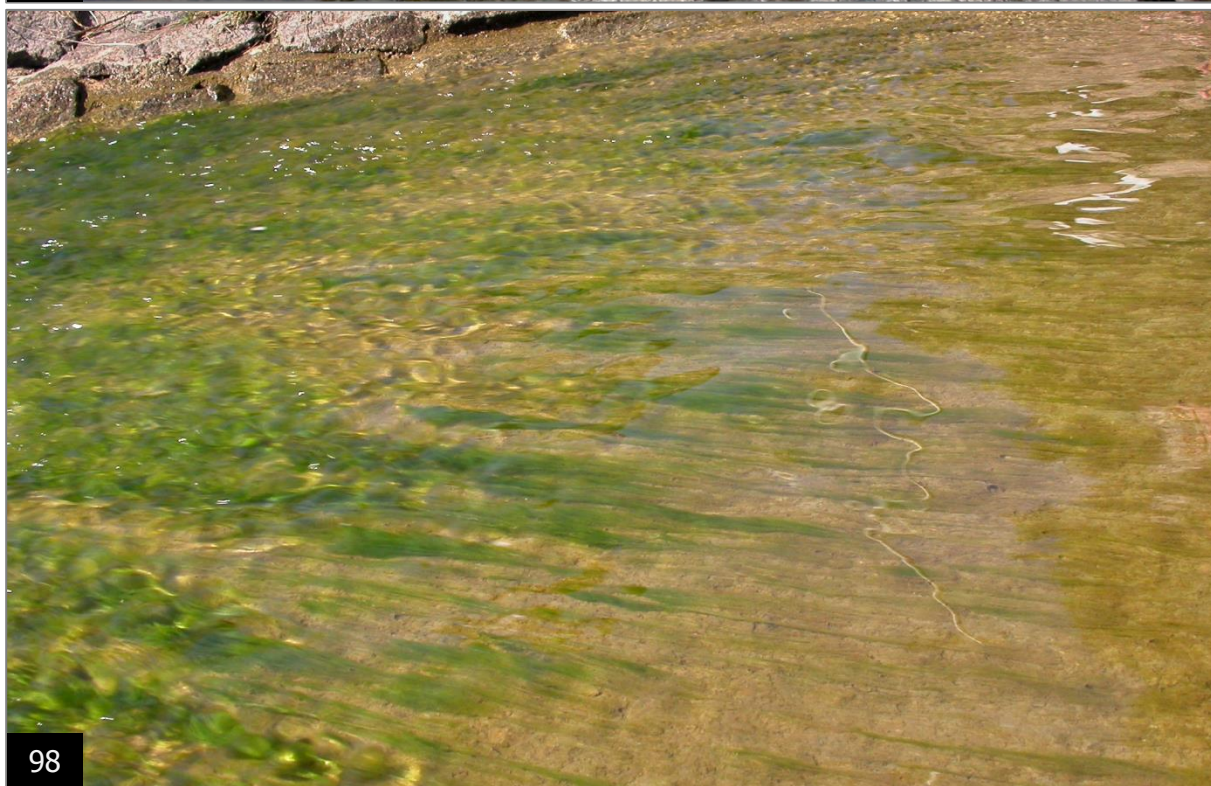
Dva příklady nárůstů v řekách. Nahoře jsou vidět hnědé povlaky na kamenech tvořené převážně rozsivkami (Sázava v Pikovicích dne 19.11.2010), dole pak zelené až několik dm dlouhé nárůsty zelené vláknité řasy rodu *Cladophora* (jez na Berounce v Černošicích dne 22.7.2013).

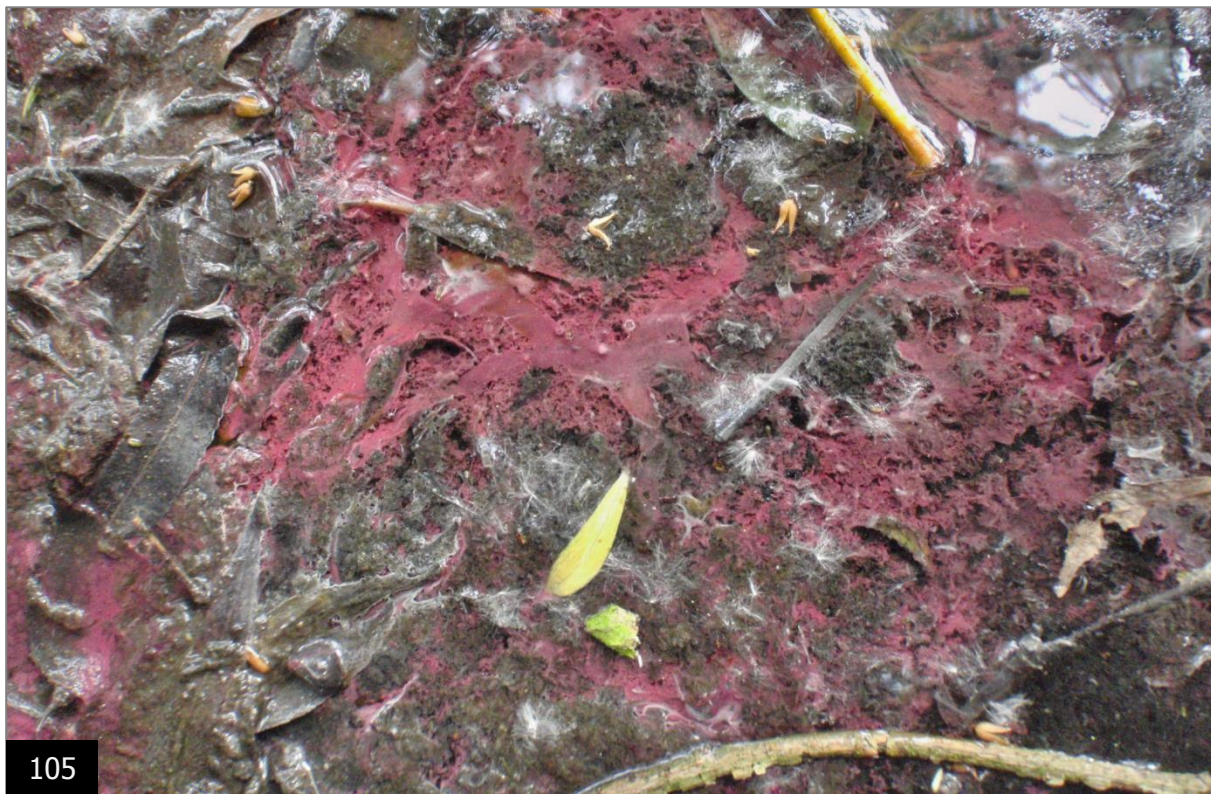
Bílý povlak sirmé bakterie *Beggiatoa* vzniklý na dně přírodního koupaliště na rybníku Šeberák koncem koupací sezóny 2011 jako následek rozkladu silného vodního květu *Aphanizomenon flos-aquae*, který se této lokalitě vyskytoval téměř celou koupací sezónu. Dole detail při fotografování v laboratoři na Petriho misce a ve světelném mikroskopu.

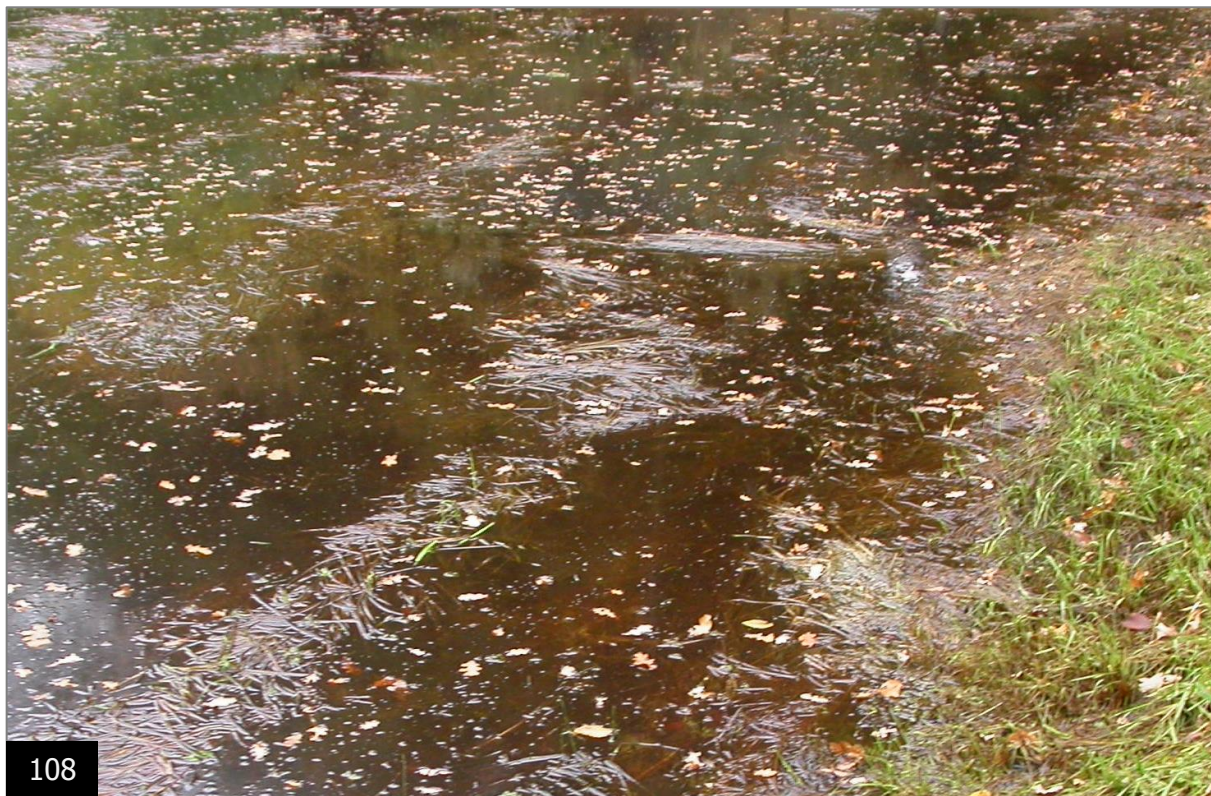
Rezavě zbarvená větší louže v Průhonickém parku 5.10.2010. Zbarvení bylo způsoben železitou bakterií *Leptothrix*.

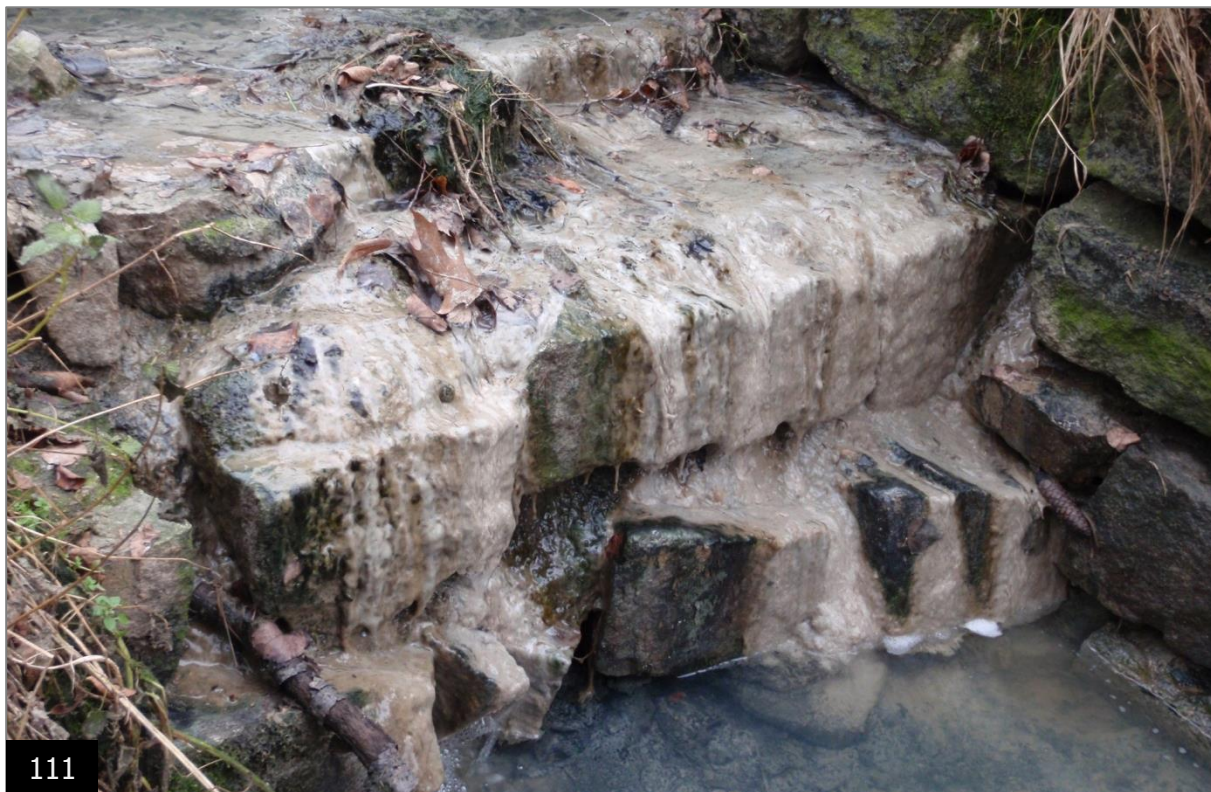
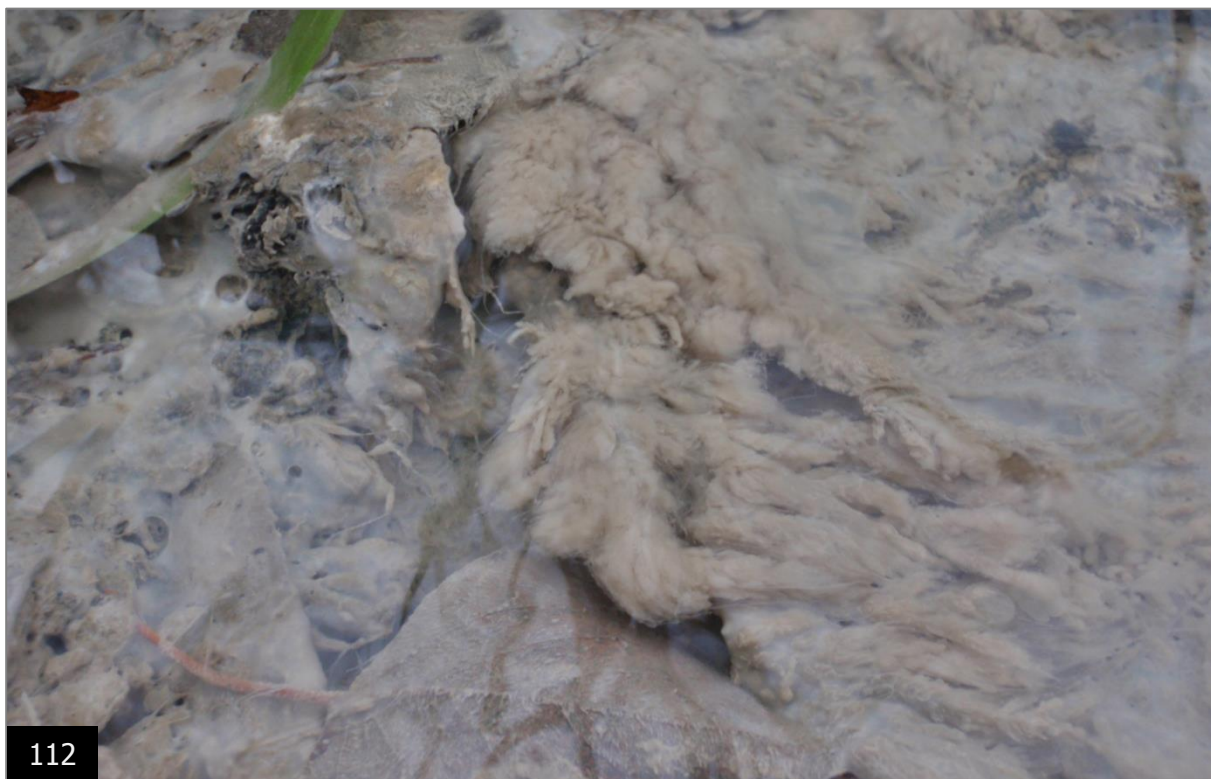
Mohutné šedobílé nárosty (tzv. „sewage fungus“) jsou typickým indikátorem vstupu nečištěných odpadních vod, v tomto případě na Spolském potoce pod obcí Libín v jižních Čechách. Jedná se o bohaté heterotrofní společenstvo, ve kterém dominují vláknité bakterie *Sphaerotilus natans*.

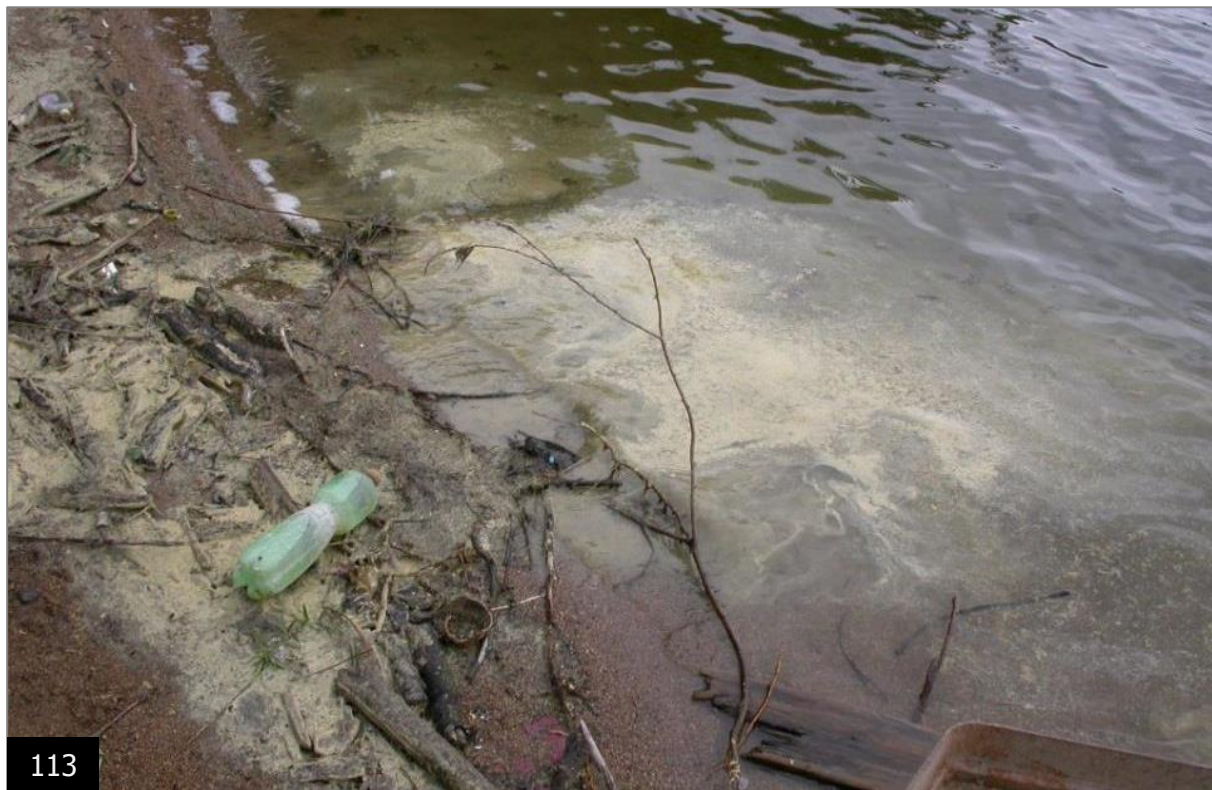
Žluté „vodní květy“ v jarních měsících mohou být způsobeny pylem (především jehličnatých stromů). Na snímcích situace na Orlíku – Radavě v květnu 2011.

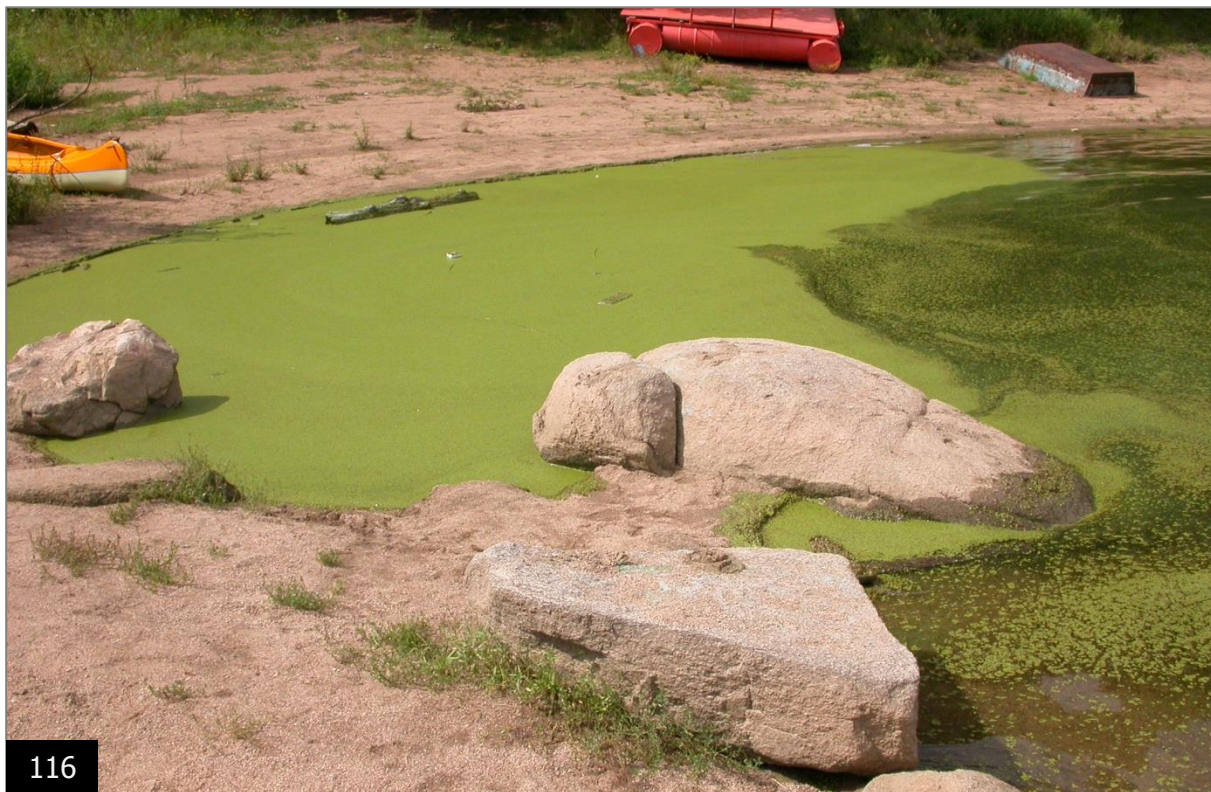
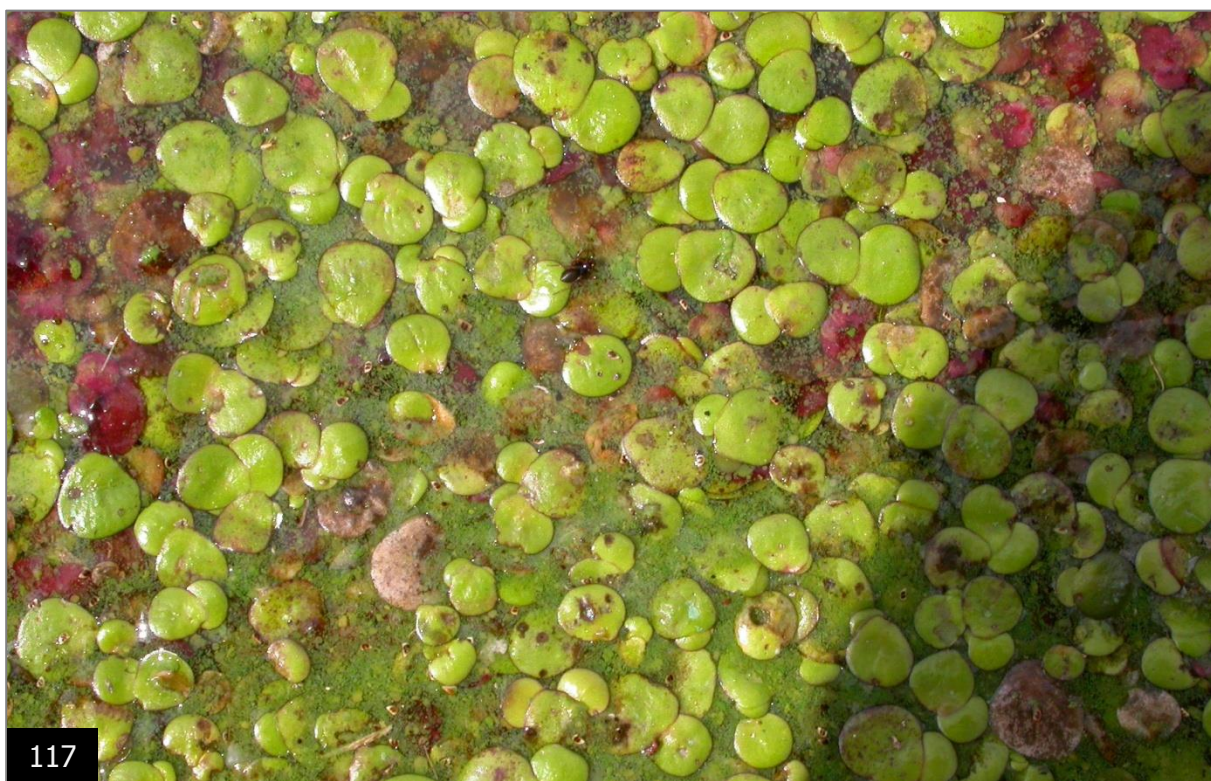
Okřehek je dobře rozpoznatelný od sinic a řas, přesto při pozorování z větší vzdálenosti (několika desítek metrů) může být zaměněn za sinicový vodní květ, zvláště vyskytuje-li se tam, kde jsou běžnější sinice, jako v případě z 2.8.2011 na Orlíku – Radavě, kde byl zaznamenán nezanedbatelný nález okřešku hrbatého (*Lemna gibba*).

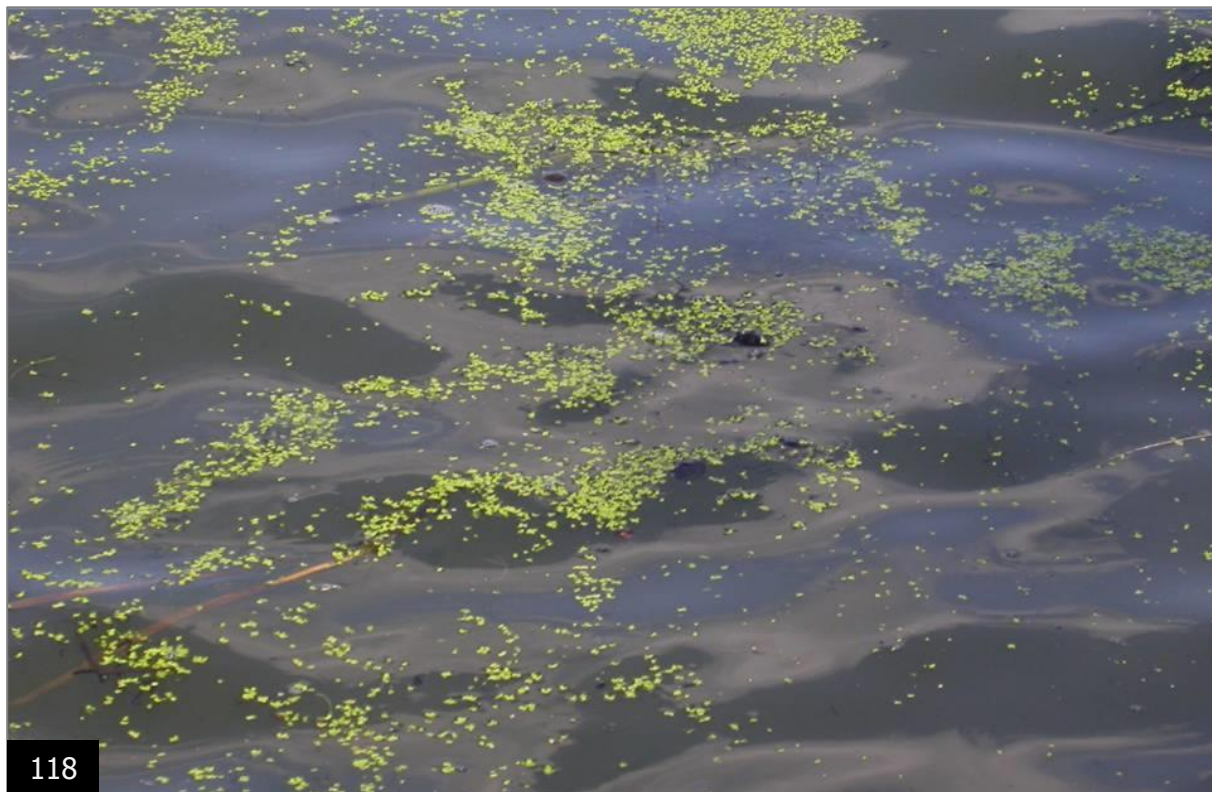
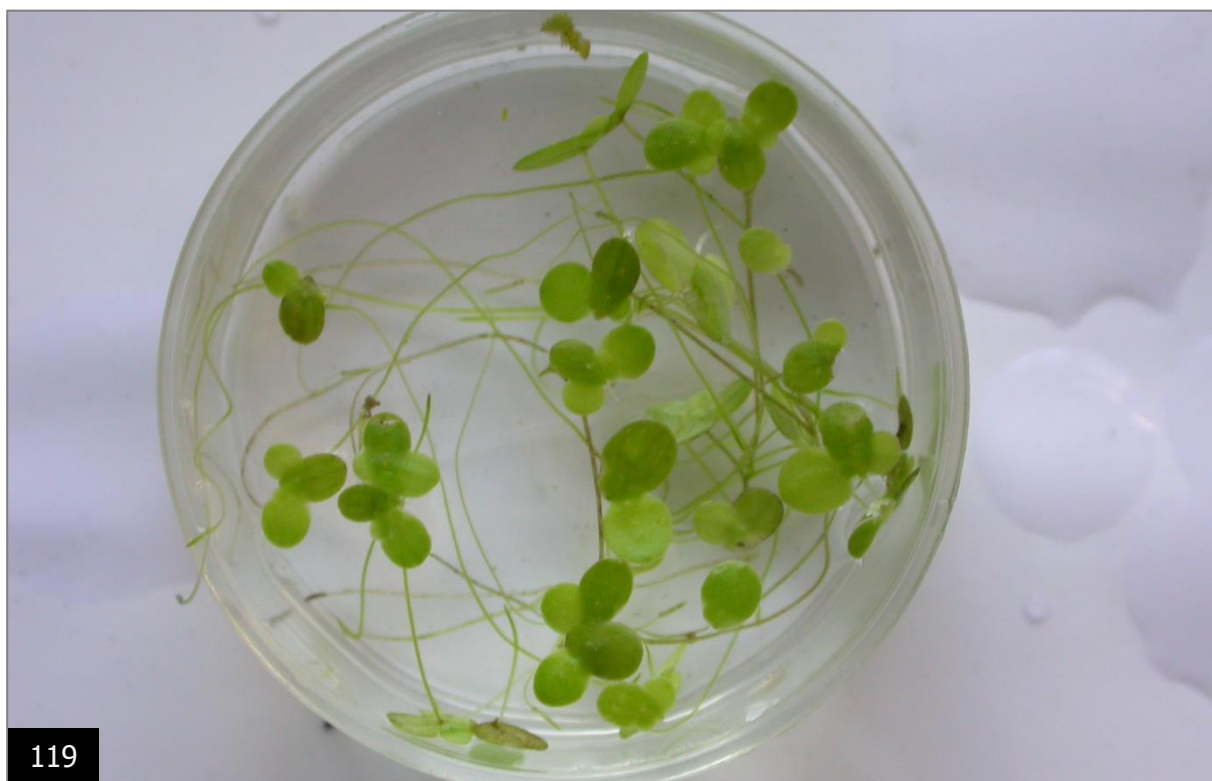
Okřehek může představovat problém při vzorkování, pokud se ho vyskytuje na lokalitě větší množství jako na horním obrázku na Šeberáku v červenci 2010 (okřehek malý - *Lemna minor*). V situaci na horním snímku bylo vždy do vzorkovnice nabráno také několik jedinců okřešku. Ten pak následně může ovlivnit stanovení chlorofylu-a.

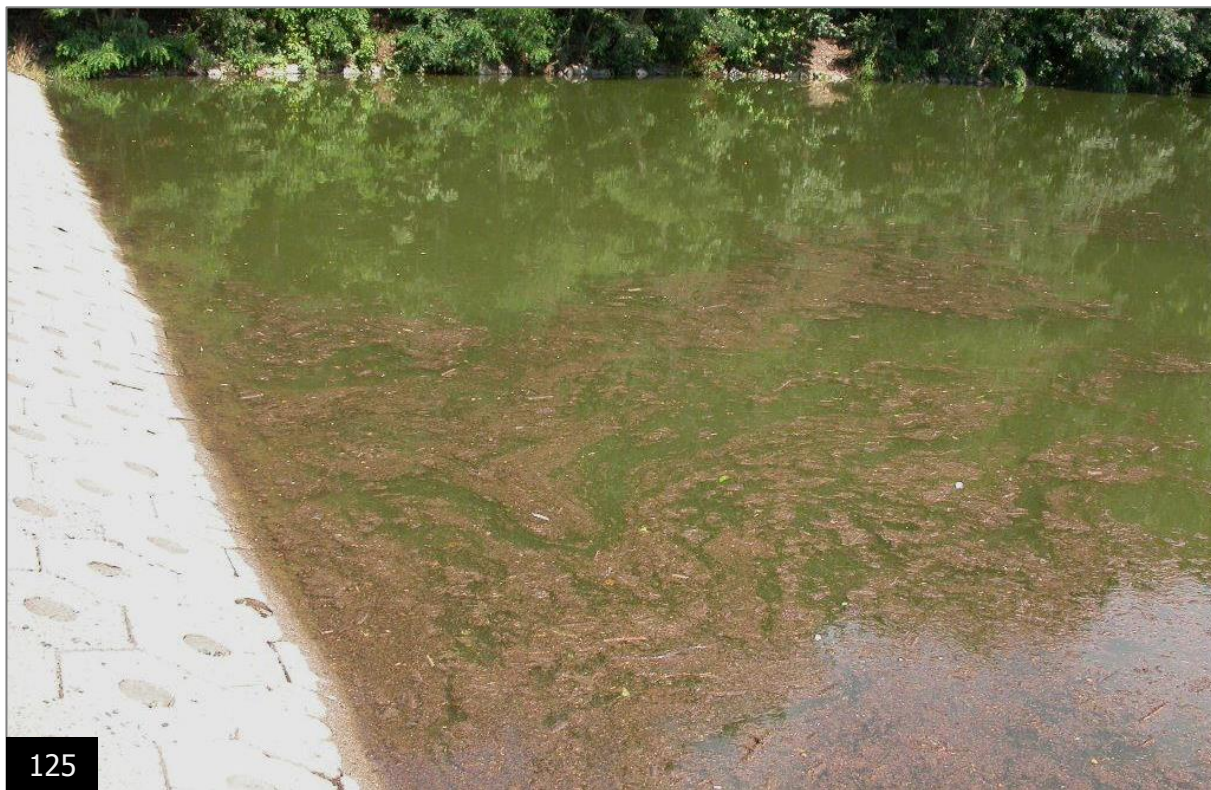
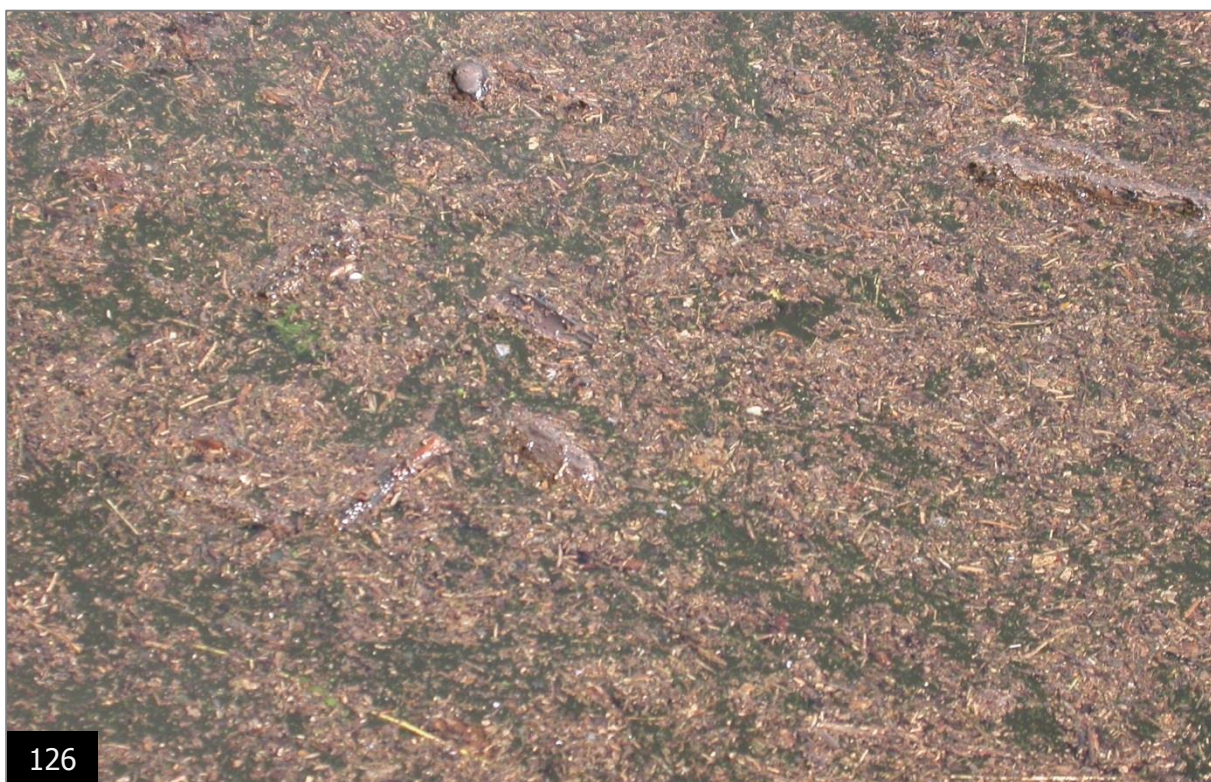
Většími dešti bývá do nádrží naplaveno větší množství různého organického materiálu. Na snímcích je zachycený stav u hráze Hostivařské nádrže po větším dešti z 20.8.2007. Nádrž je obklopena z velké části lesem, čemuž odpovídá i složení naplaveného materiálu (jehličí, drobné větve apod.).

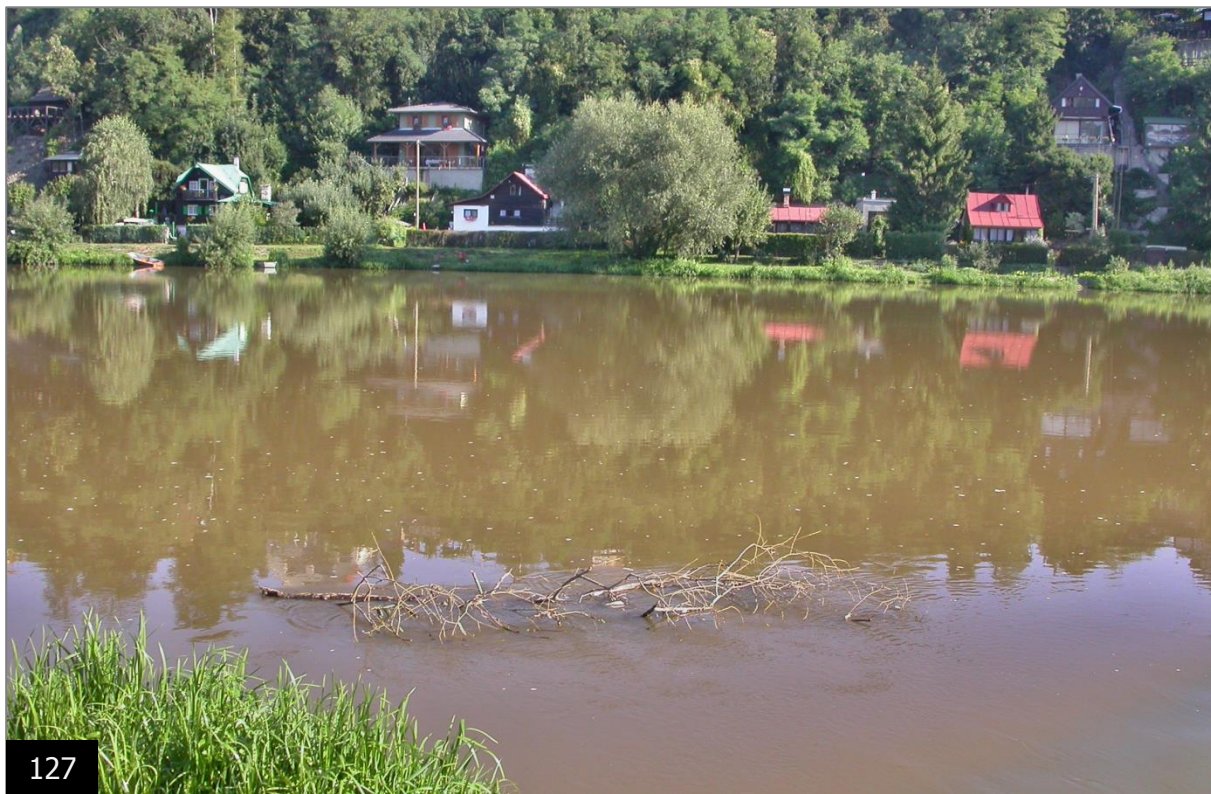
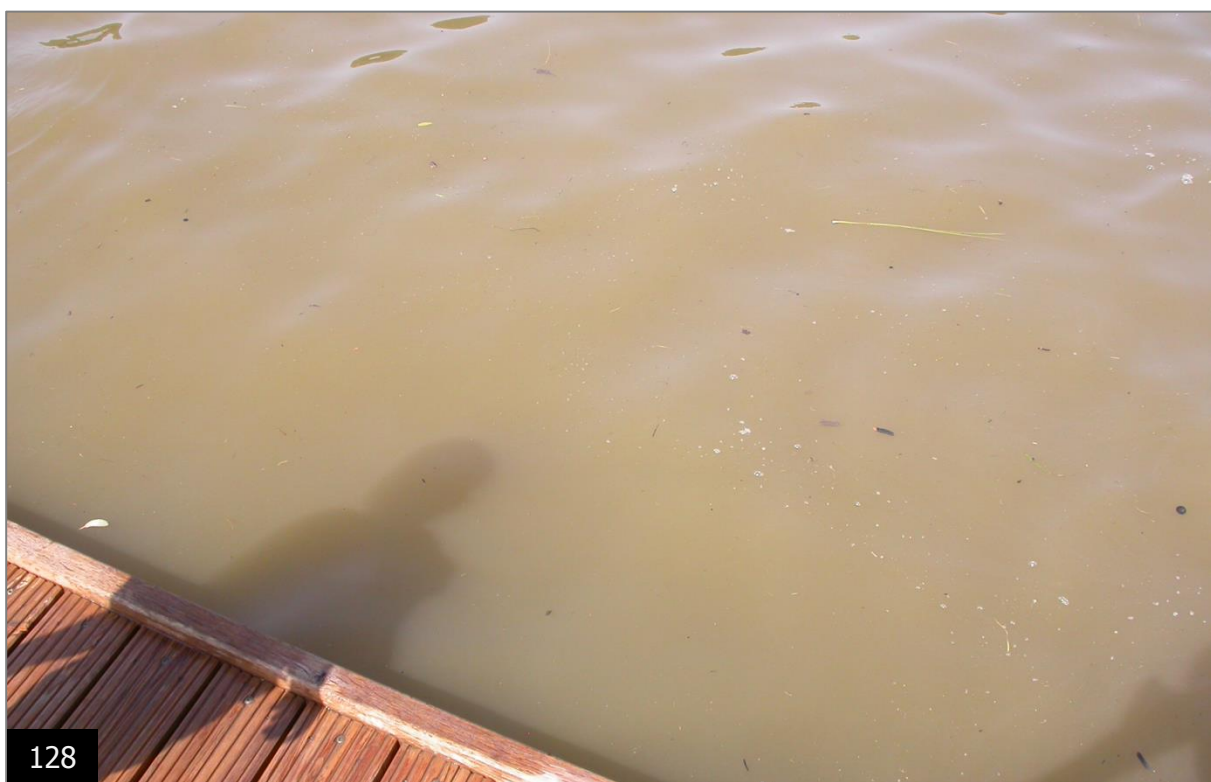
Světle hnědá barva vody byla způsobena na horním snímku (Berounka – Černošice) zvýšeným průtokem po větších srážkách a na dolním snímku (Hostivařská nádrž, 20.2.2012) zvýšením sedimentu koupajícími se lidmi. Takové případy lze podle typické barvy většinou dobře odlišit od vegetačního zákalu způsobeného fytoplanktonem.
