**Atlas makroskopických jevů
spojených s výskytem vodních
květů sinic a dalších organismů
v přírodních koupacích vodách**

**Státní zdravotní ústav
2013
verze květen 2014**

Publikace vznikla v rámci výzkumného projektu Technologické agentury ČR
„Nové metodické přístupy pro kontrolu a hodnocení povrchových vod ke
koupání“ (TA 01020675; období řešení 2011-2013).

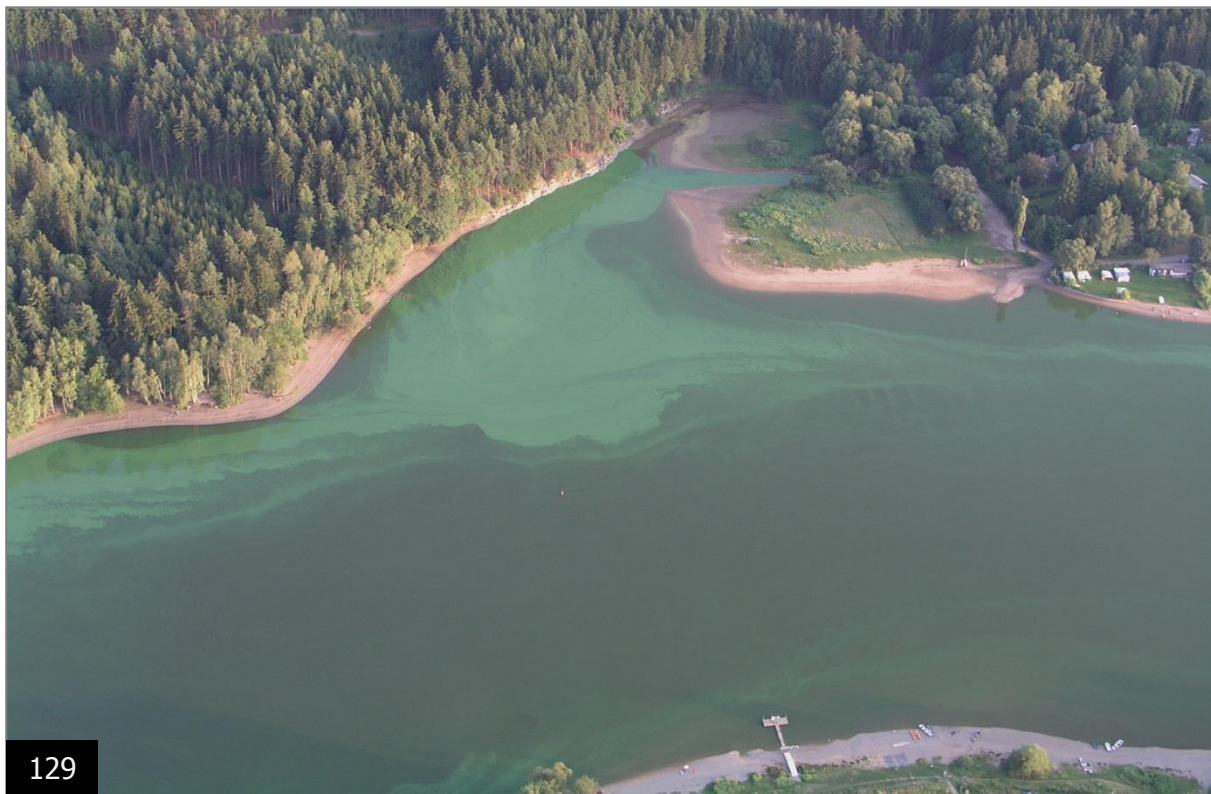
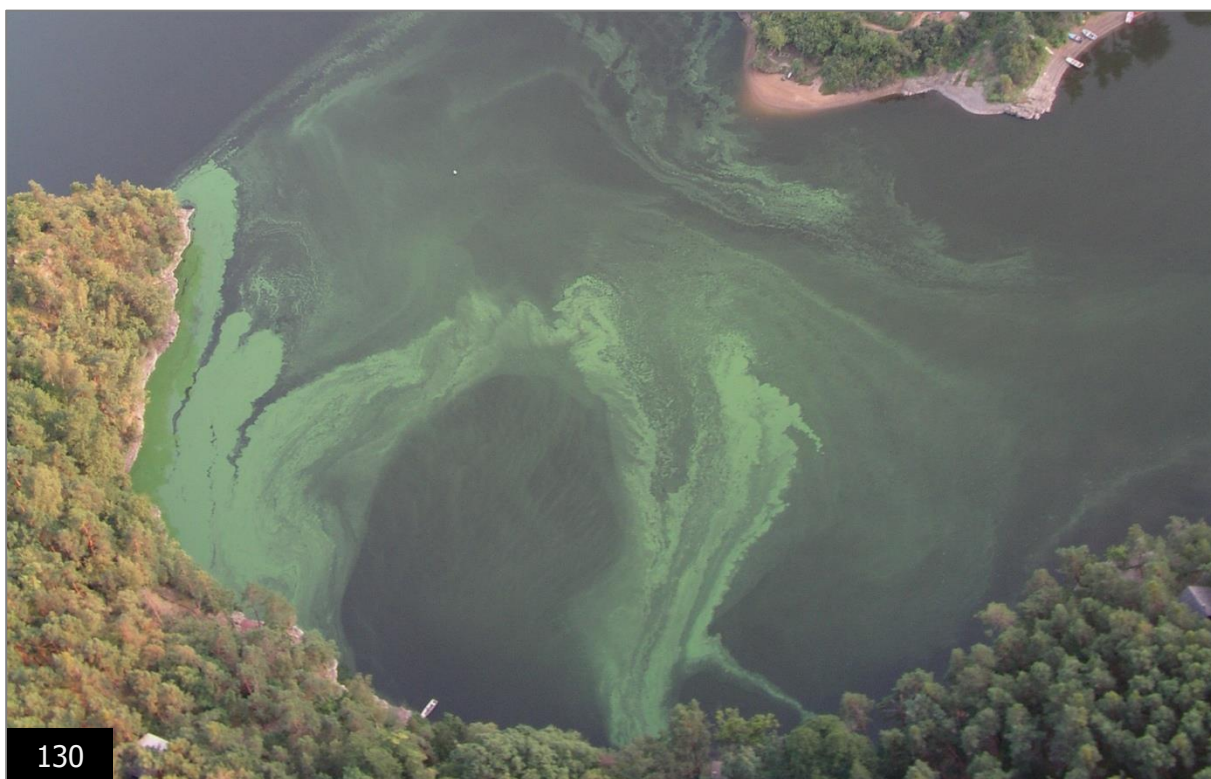
Na leteckých snímcích je dobře patrné nehomogenní rozložení vodního květu na hladině nádrže Hracholusky. Odběr z míst vzdálených od sebe několik desítek metrů může poskytnout zcela jiné výsledky. Vizuální hodnocení vodního květu, které musí postihnout výskyt sinic v širším okolí odběrového místa, je v takových případech pro hodnocení zásadní.

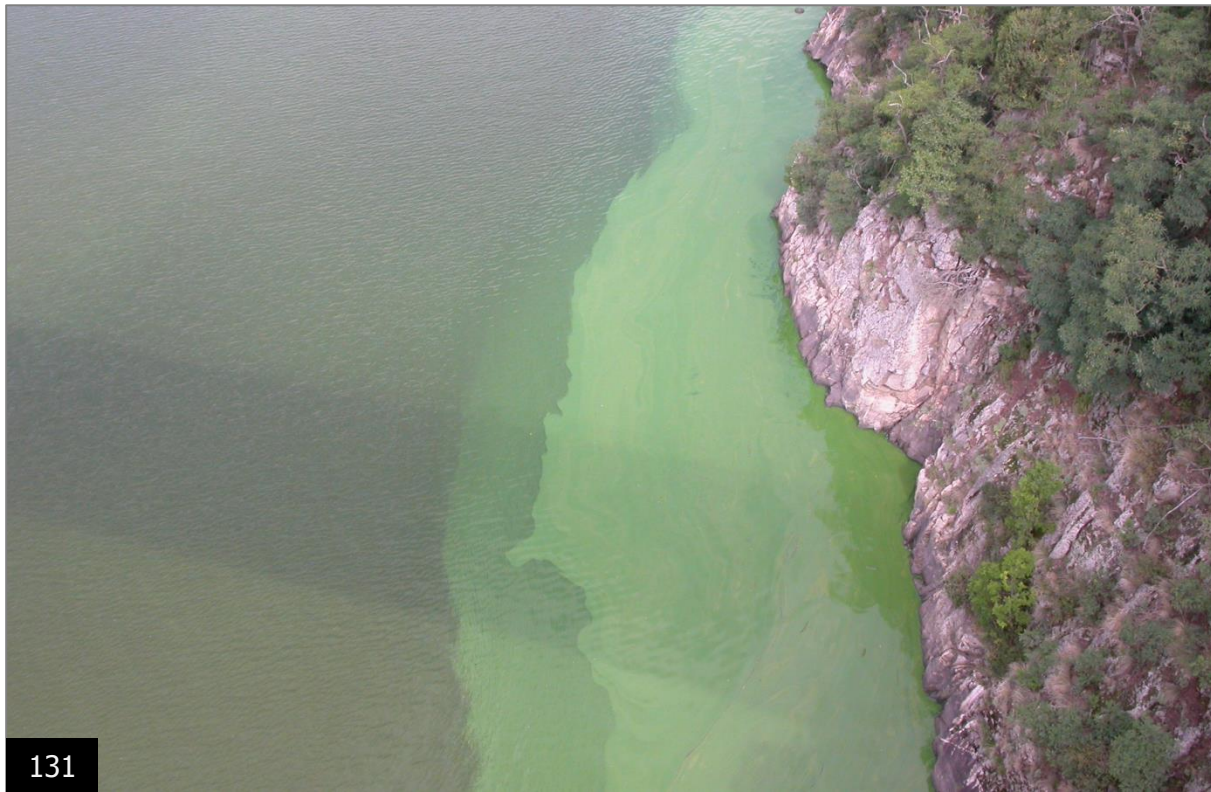
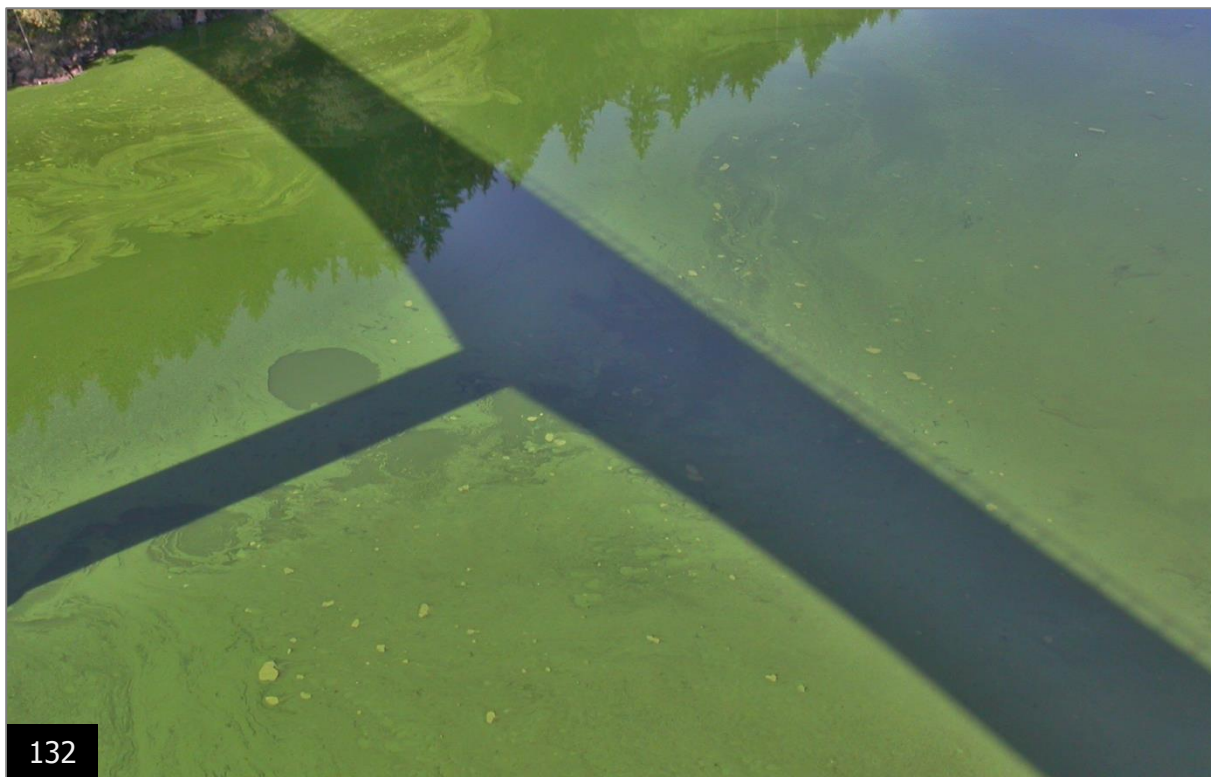
K pozorování rozložení vodního květu sinic v nádrži lze také využít vyvýšených míst. Dobře se k tomu hodí mosty přes přehradní nádrže. Na horním snímku je opět dobře patrné nehomogenní rozložení s ostrou hranicí vodního květu. Na dolním je vodní květ rozmístěn po celé pozorovatelné ploše nádrže (Zvíkovský Vltavský most přes Orlík, 2.8. a 29.8.2011).

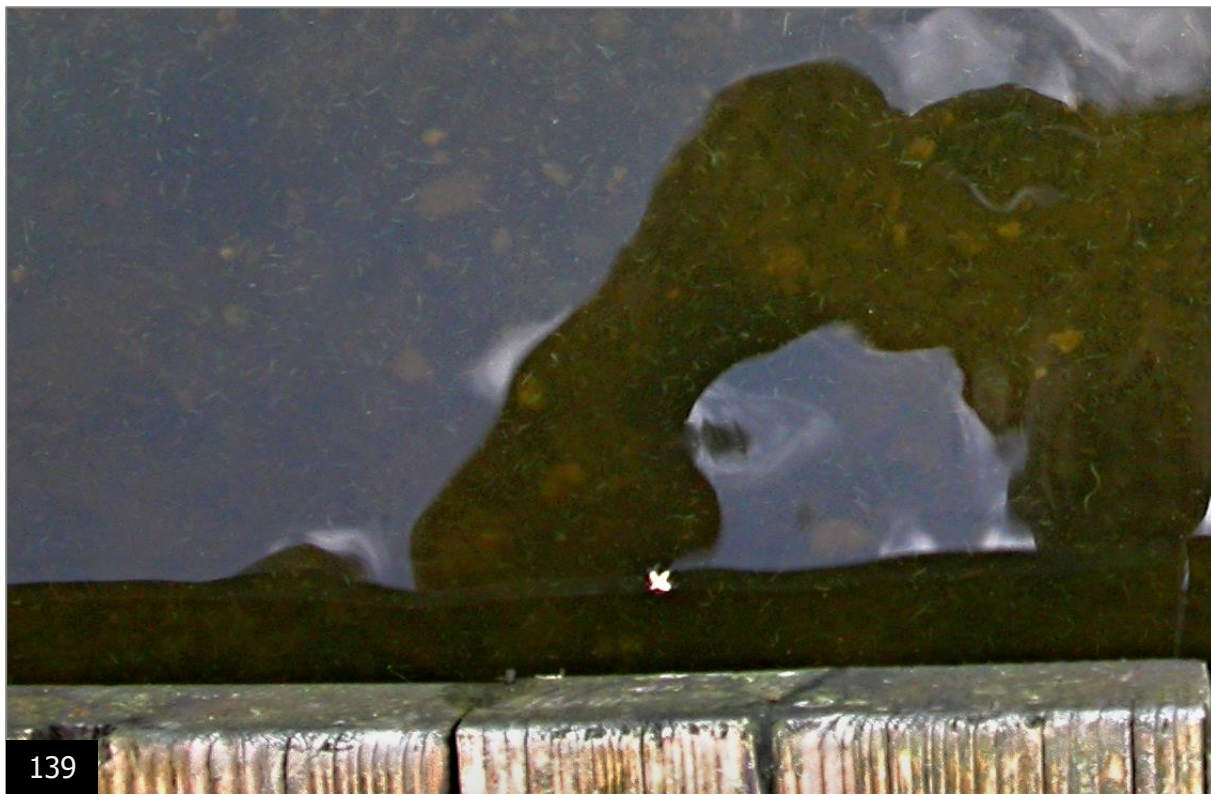
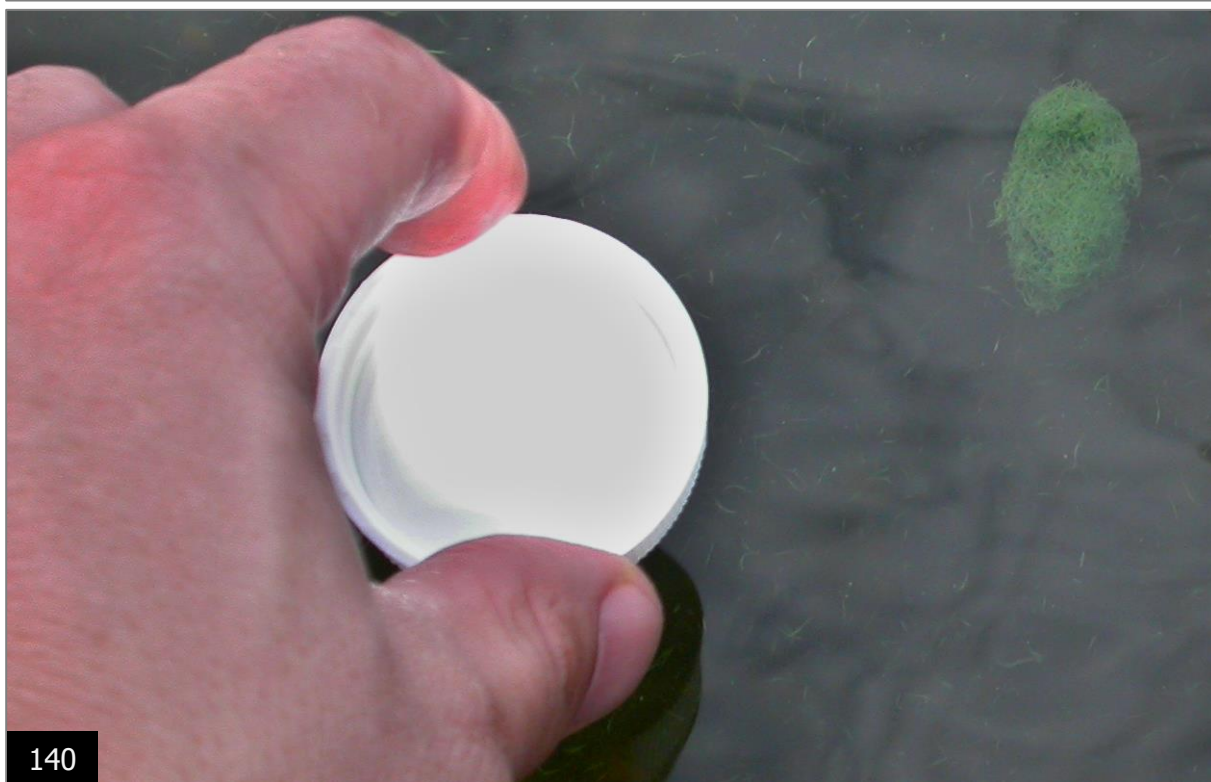
Aphanizomenon flos-aquae na Šeberáku 24.8.2010. I malé množství vloček ve vodním sloupci budí dojem významného nálezu. Koncentrace chlorofylu-a byla však velmi nízká (jen 5 $\mu\text{g/l}$). Navíc se vyskytovaly velké shluky, jejichž náhodné nabrání by výsledky ovlivnilo zásadně. Shluk na obrázku dole obsahoval 350 $\mu\text{g/l}$ chlorofylu-a. Průměr víčka je 3,8 cm.

Příklady stupně 1 podle stupnice (viz tabulka 1). Mírný vodní květ s dominancí *Dolichospermum (Anabaena) lemmermannii* na písčově Lhota ze září 2006. Příklad stupně 1 je i případ z předchozí stránky (obrázky 139 a 140).

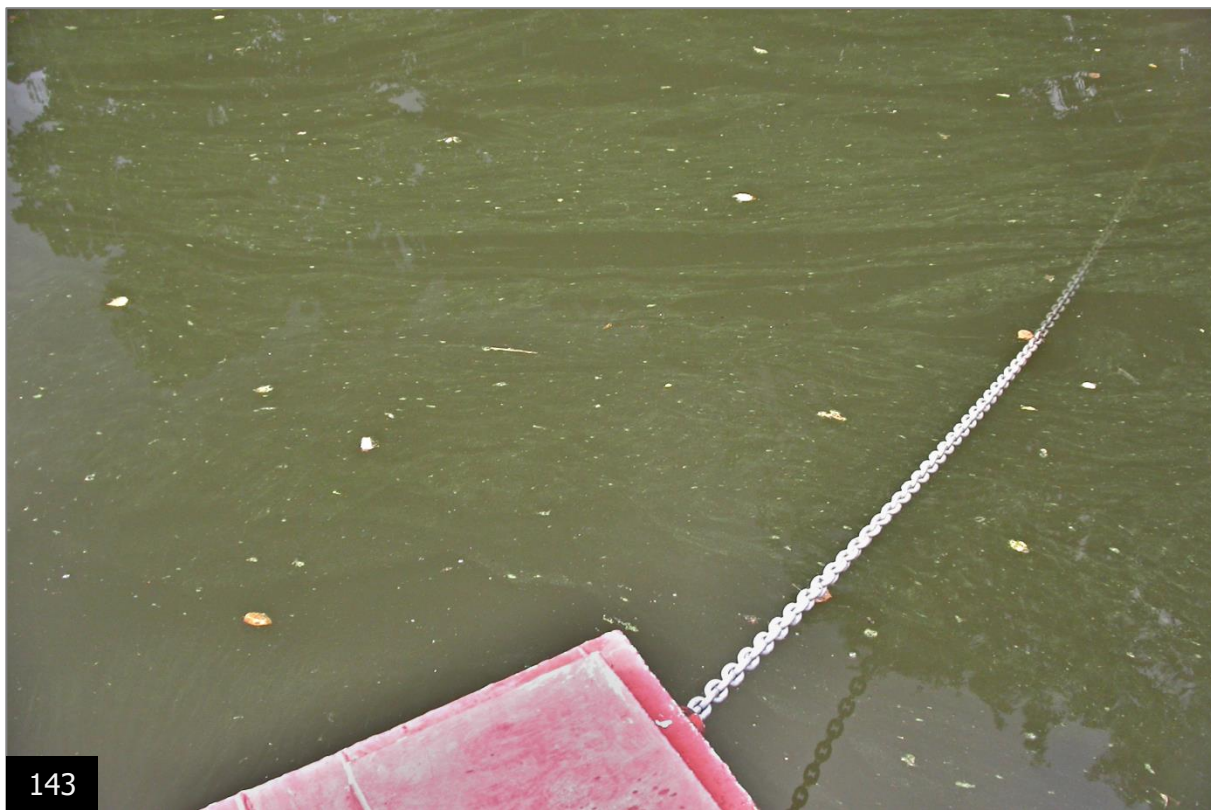
Příklady stupně 1 podle stupnice (viz tabulka 1). Mírný vodní květ s dominancí *Microcystis* na Brněnské přehradě – Rokli dne 11.7.2011.

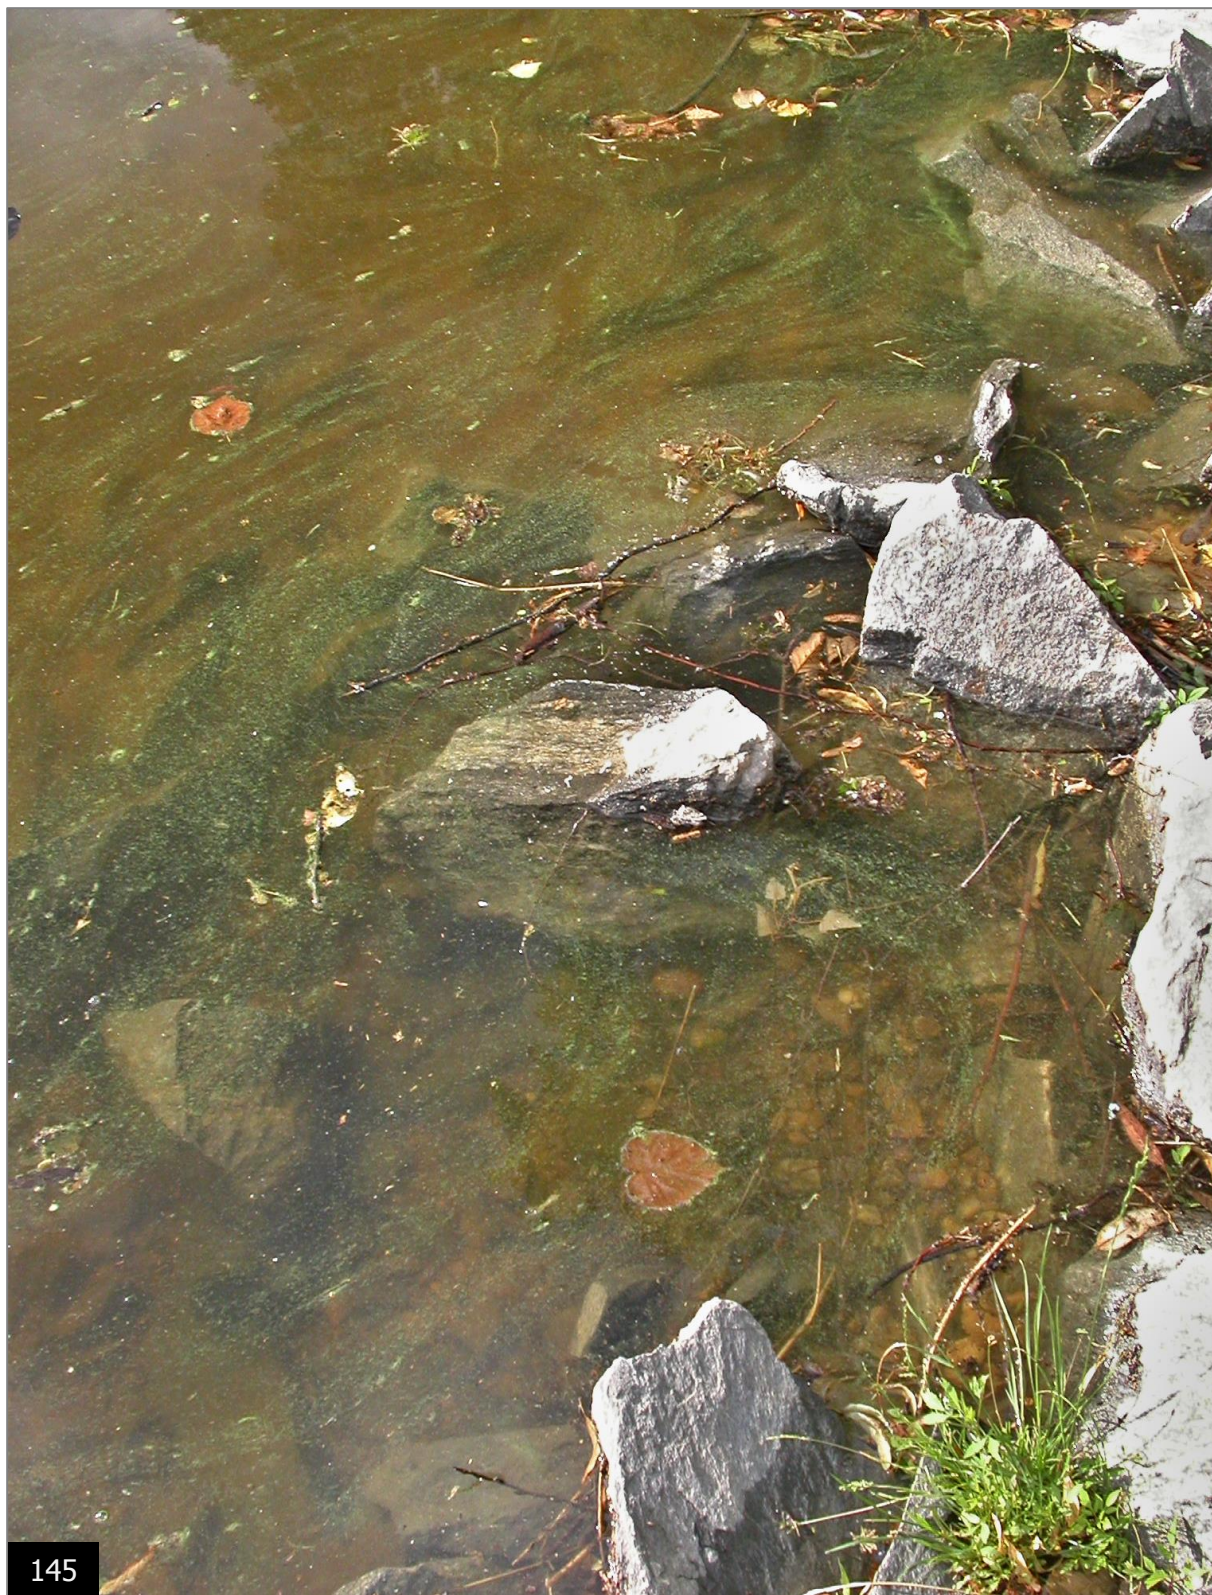
Příklad stupně 1 podle stupnice (viz tabulka 1). Mírný vodní květ s dominancí *Microcystis* na Brněnské přehradě – Rokli dne 11.7.2011.

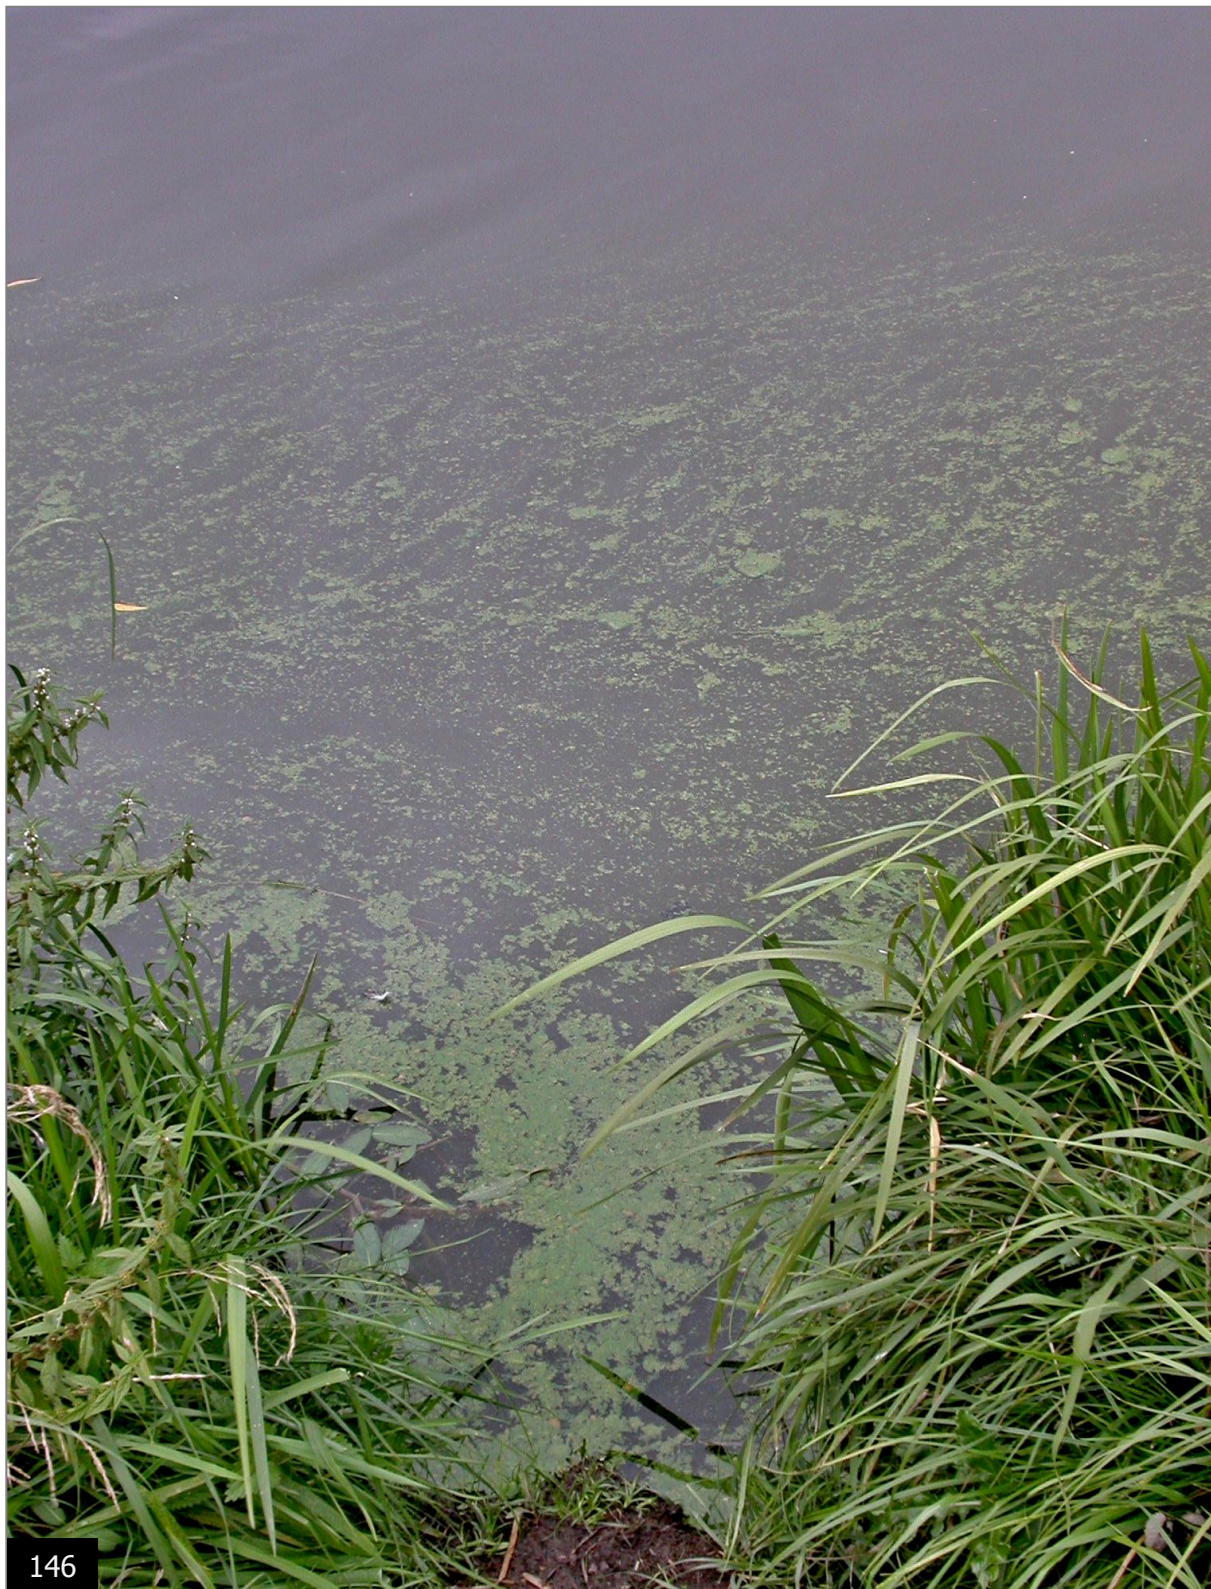
Příklad stupně 2. 16.9.2008 Šeberák – nudapláž. I když vodní květ na obrázku bychom nezařadili do stupně 3, neznamená to, že by v kontextu s celkovým dojmem z lokality a laboratorním nálezem, nemohlo být výsledné hodnocení ☹.

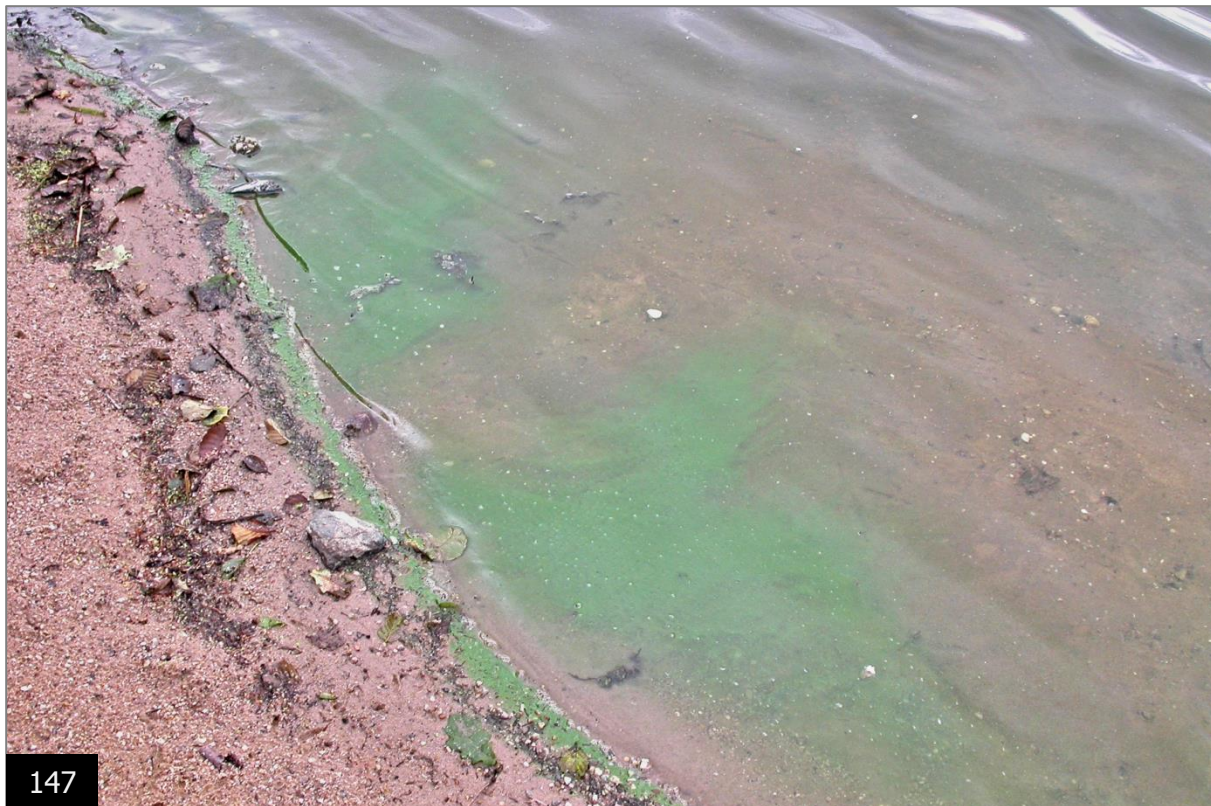
Příklady stupně 2 podle stupnice (viz tabulka 1 na straně 65). Nahoře vodní květ *Microcystis* u břehu na přírodním koupališti Vyžlovka dne 21.7.2009, dole pak vodní květ *Microcystis* ve vodním sloupci na Orlíku dne 1.8.2005.

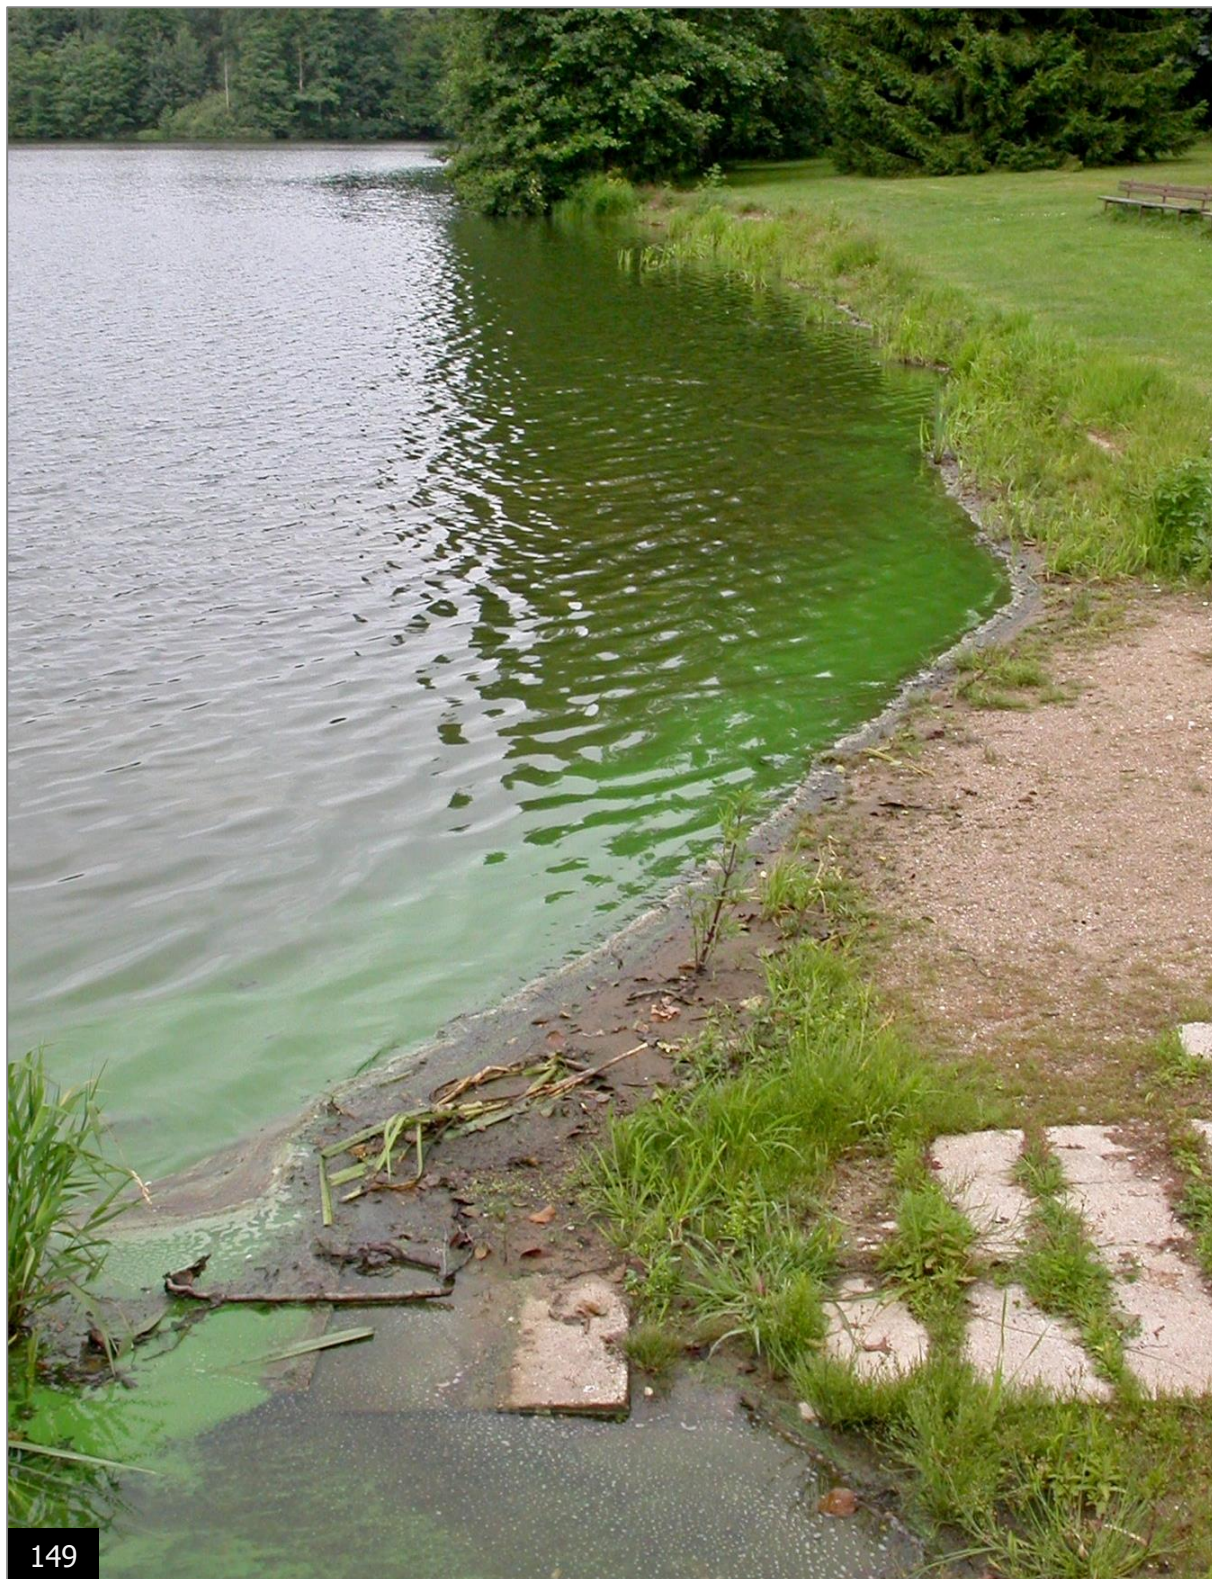
Příklad stupně 2 – vodní květ *Microcystis* u břehu na přírodním koupališti Vyžlovka dne 21.7.2009.

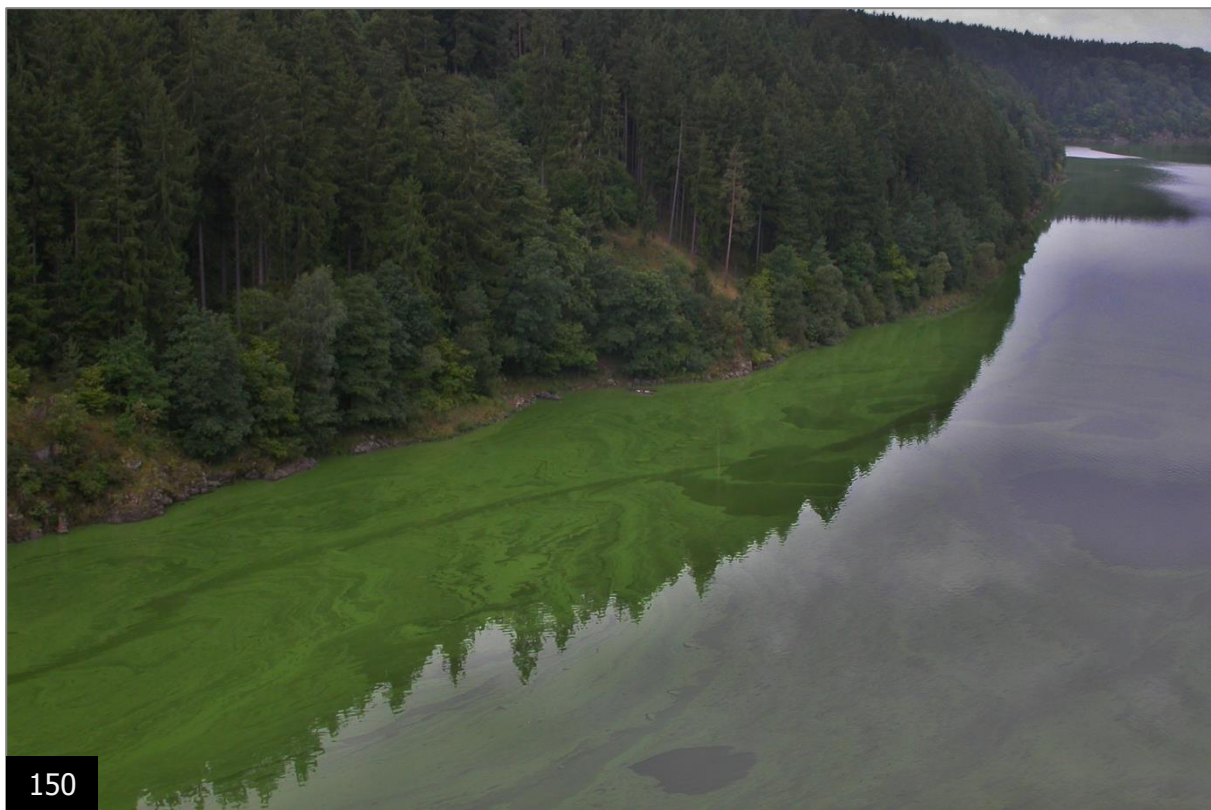
Příklady jednoznačného stupně 3 - silný příhladinový vodní květ na celé hladině VN Orlík při pohledu ze Zvíkovského Vltavského mostu. Nahoře dne 15.8.2011, dole dne 29.8.2011.

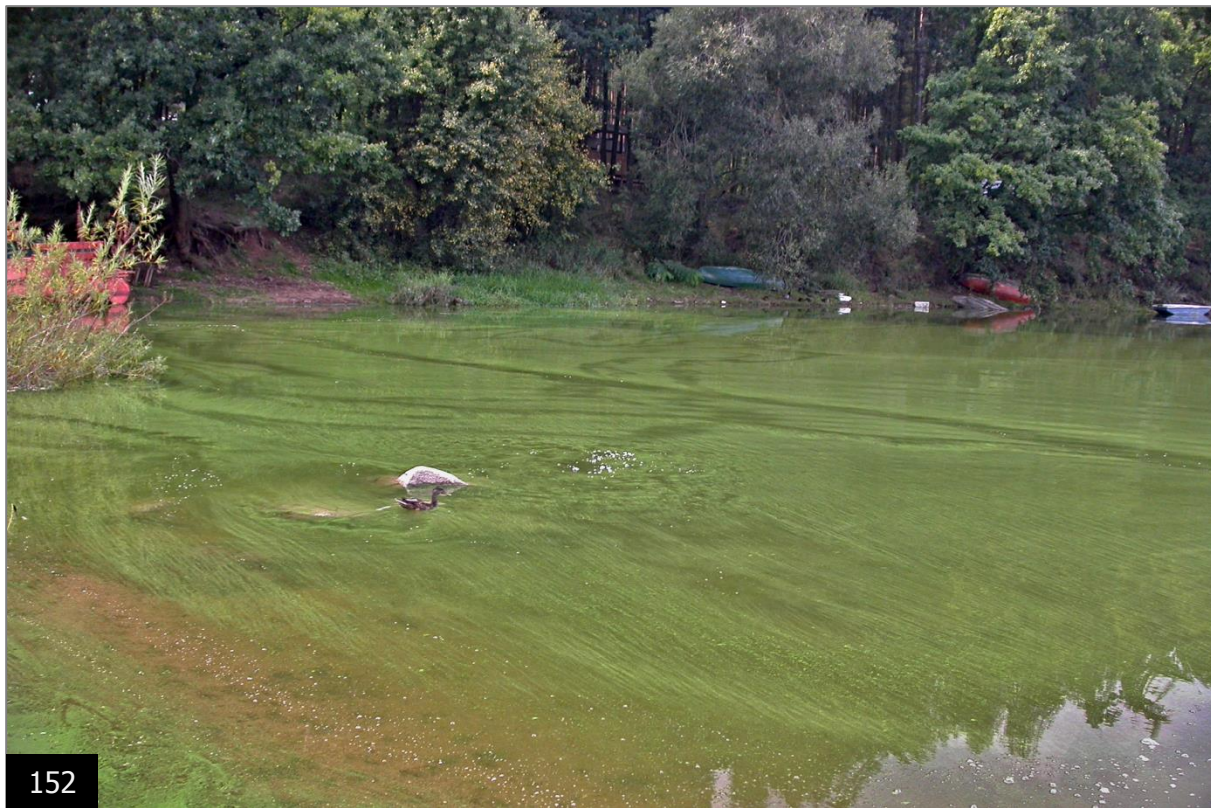
Příklady stupně 3 na VN Orlík - Radava. Silný příhladinový květ *Microcystis*. Na dolním snímku z 15.8.2011 je hodnocení jednoznačné, nahoře ze 3.9.2012 je situace sice o něco lepší, přesto však stále na stupni 3.

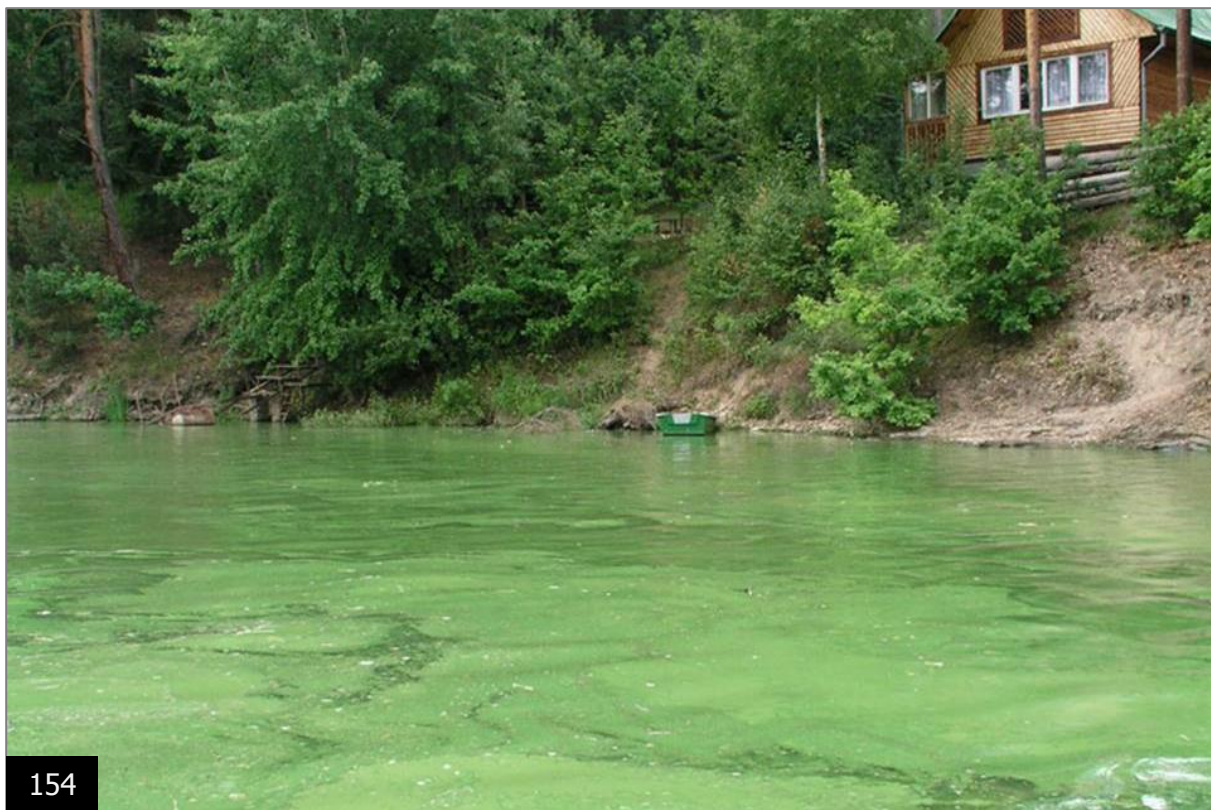
Další příklady stupně 3 – Hracholusky a Hostivař.

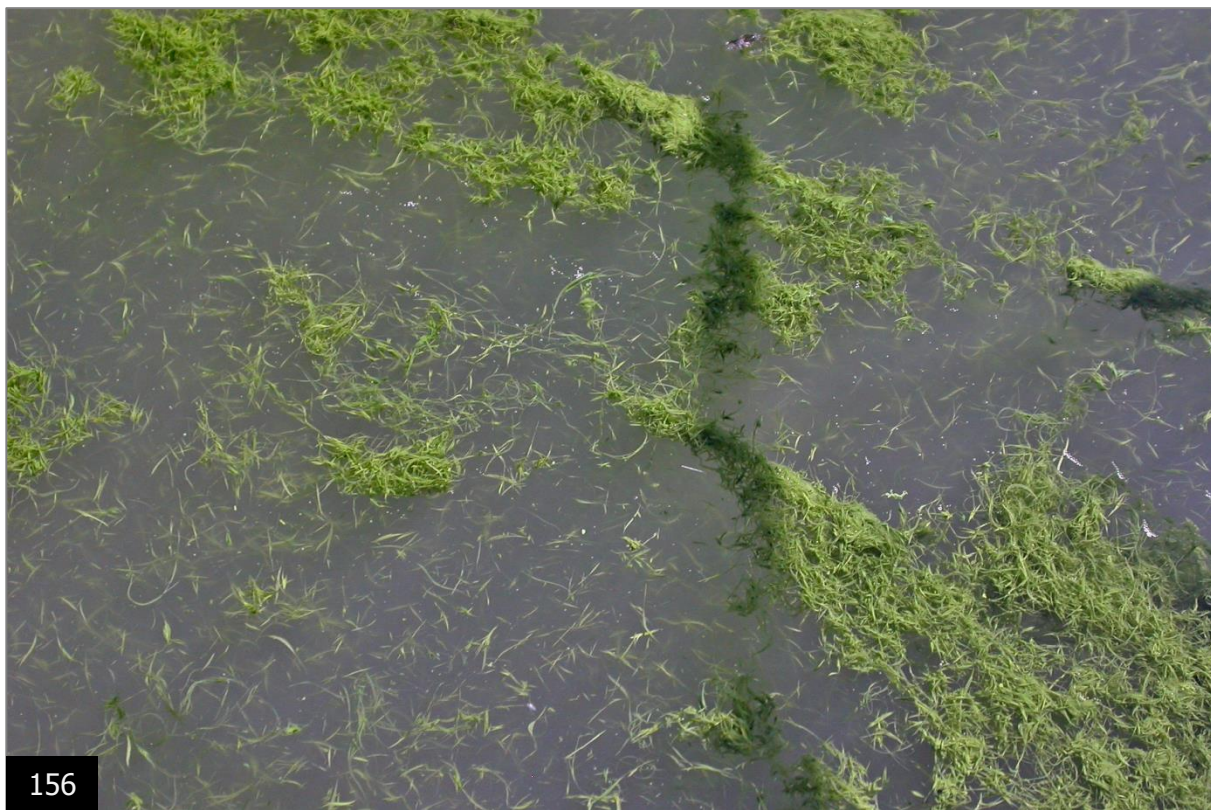
156

Příklady stupně 3 – silný vodní květ ve vodním sloupci. Na horním snímku ze Šeberáku z 22.8.2011 byl vodní květ tvořen sinicí *Aphanizomenon flos-aquae*, na snímku dole na lokalitě Orlík - Radava ze 3.9.2012 převládaly sinice rodu *Microcystis* (především *M. ichthyoblabe*).

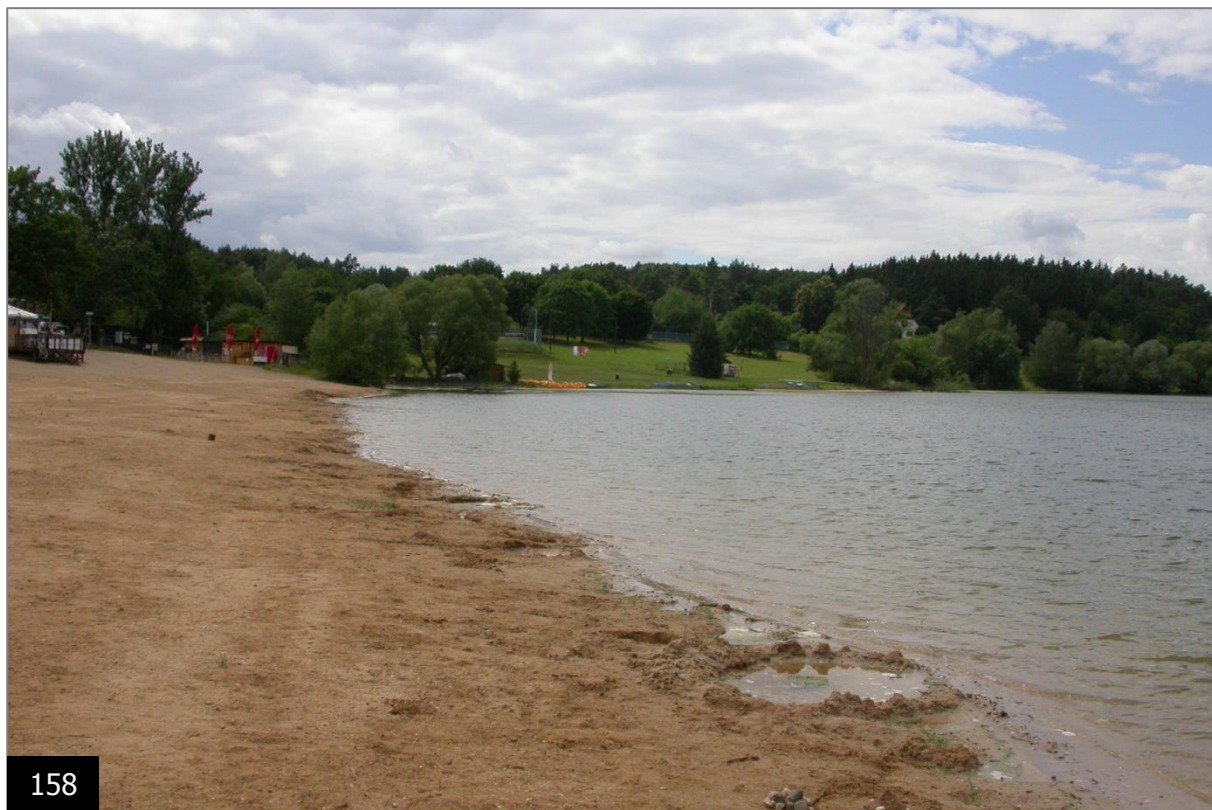
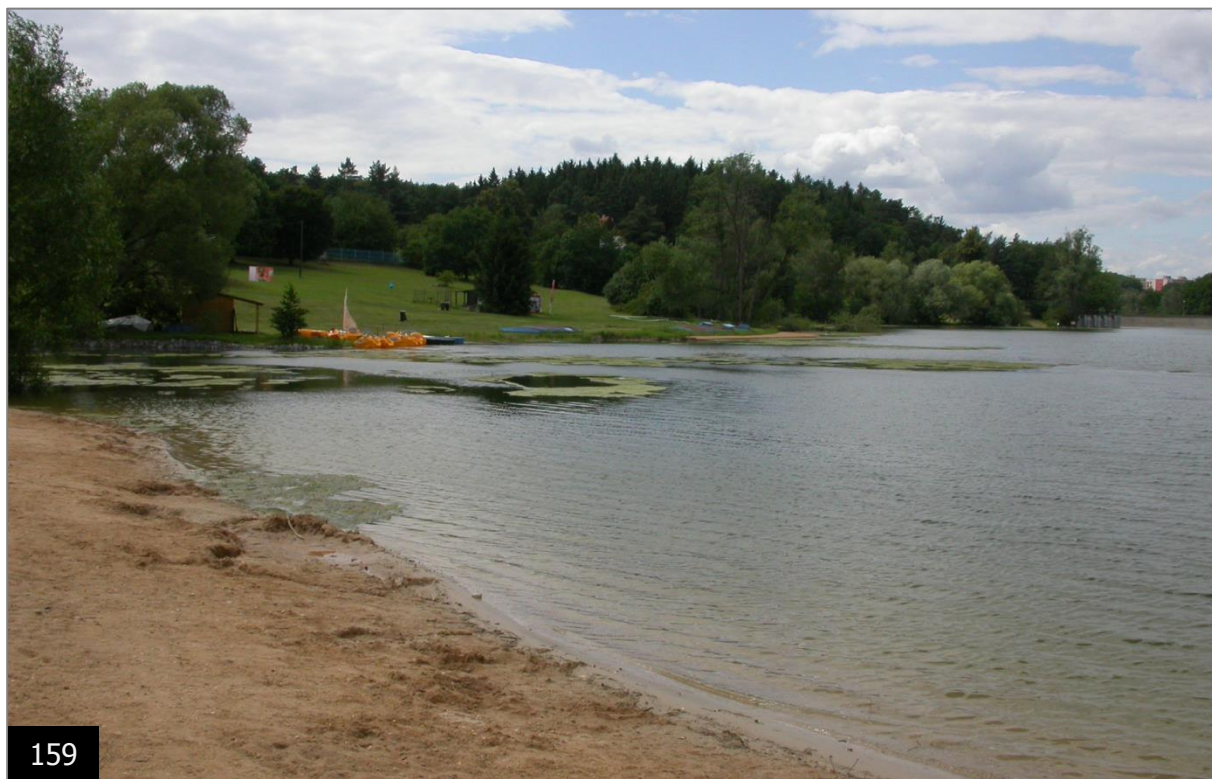
Výskyt zelených vláknitých řas na Hostivaři dne 25.6.2012. Zatímco u písčité pláže bylo řas poměrně málo (horní snímek), u travnaté pláže (snímek dole) již mohly značně zneprjemňovat vstup do vody, což odpovídá přírodnímu znečištění na stupni 2 (viz tabulka 2 na straně 65).

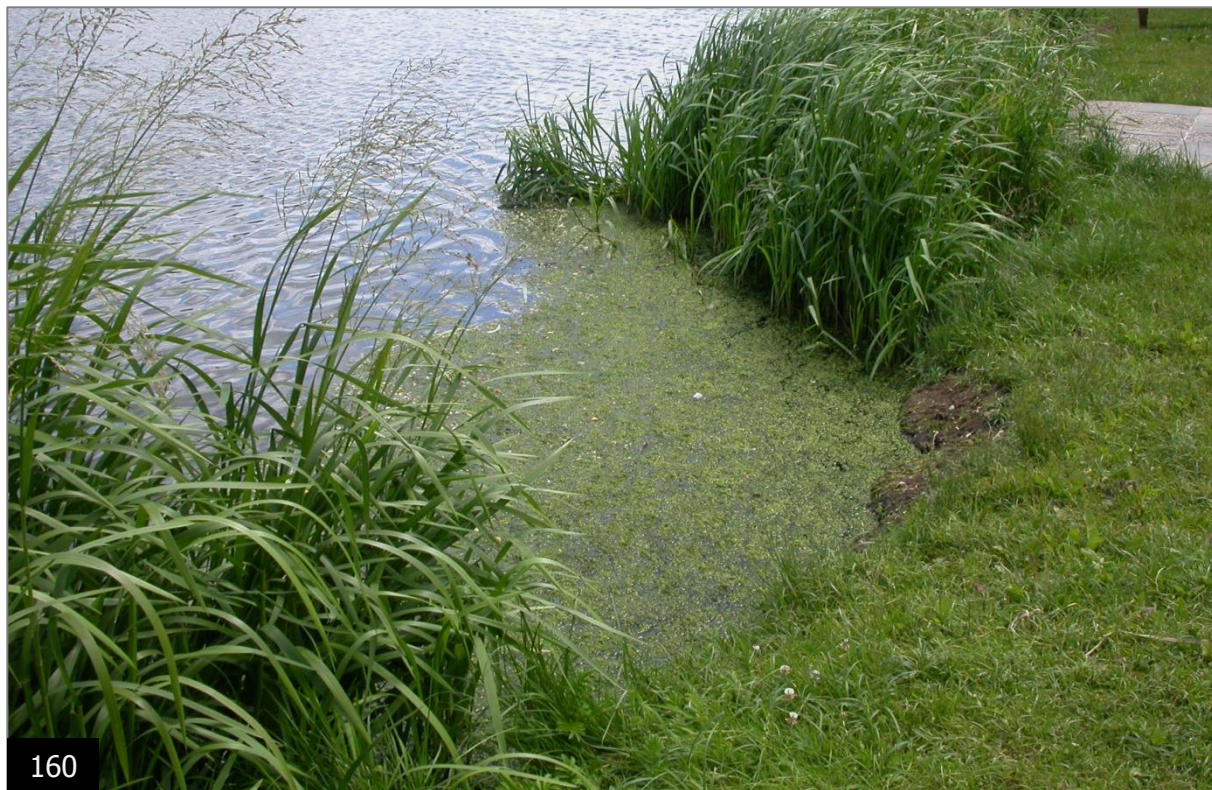
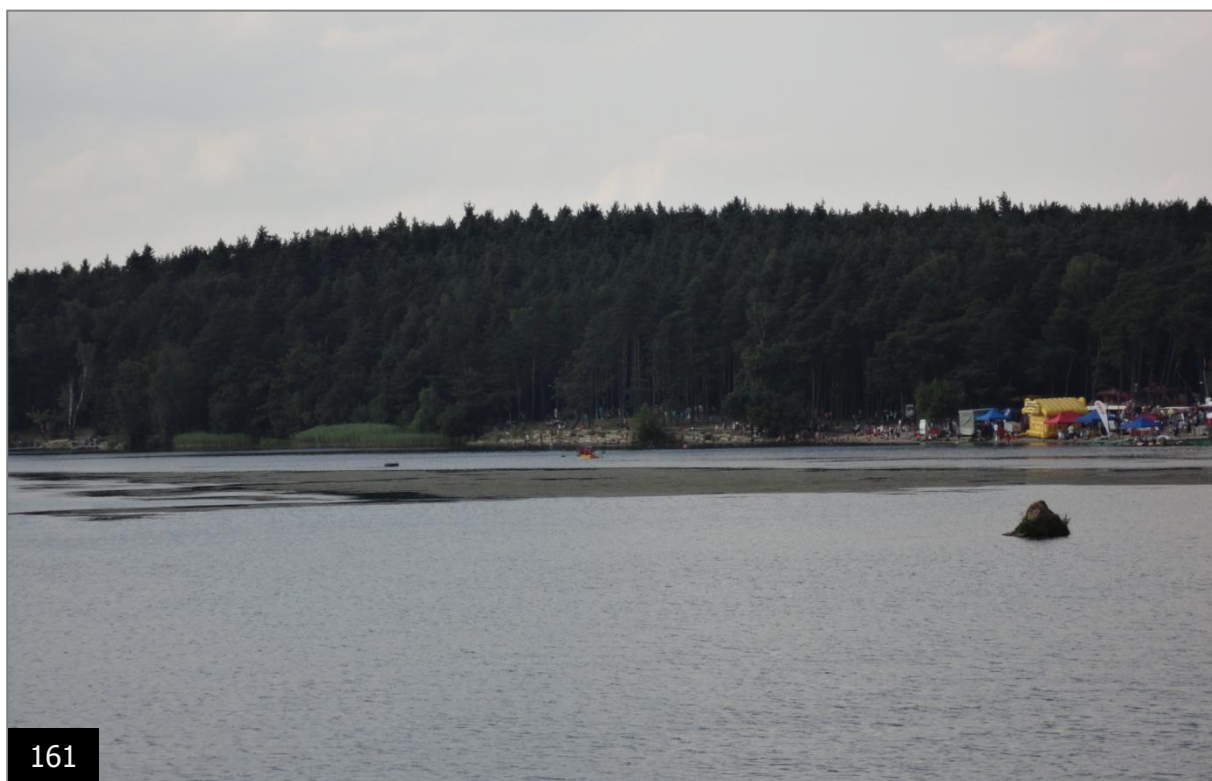
Další příklady přírodního znečištění na stupni 2 (tab. 2 na str. 65). Nahoře výskyt makroskopické zelené řasy *Enteromorpha* na Šeberáku 22.6.2010, kdy na některých vstupech do vody byly široké pásy této řasy. Dole Velký Bolevecký rybník 20.7.2013. Na nádrži bylo větší množství makrofyt (např. velký „ostrov“ tvořený vodním morem).
