**Atlas makroskopických jevů
spojených s výskytem vodních
květů sinic a dalších organismů
v přírodních koupacích vodách**

**Státní zdravotní ústav
2013
verze květen 2014**

Publikace vznikla v rámci výzkumného projektu Technologické agentury ČR
„Nové metodické přístupy pro kontrolu a hodnocení povrchových vod ke
koupání“ (TA 01020675; období řešení 2011-2013).

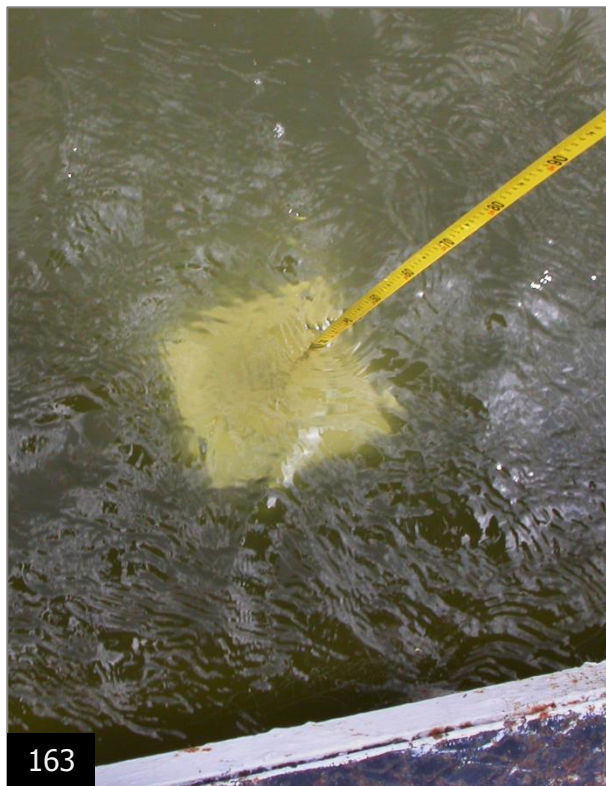
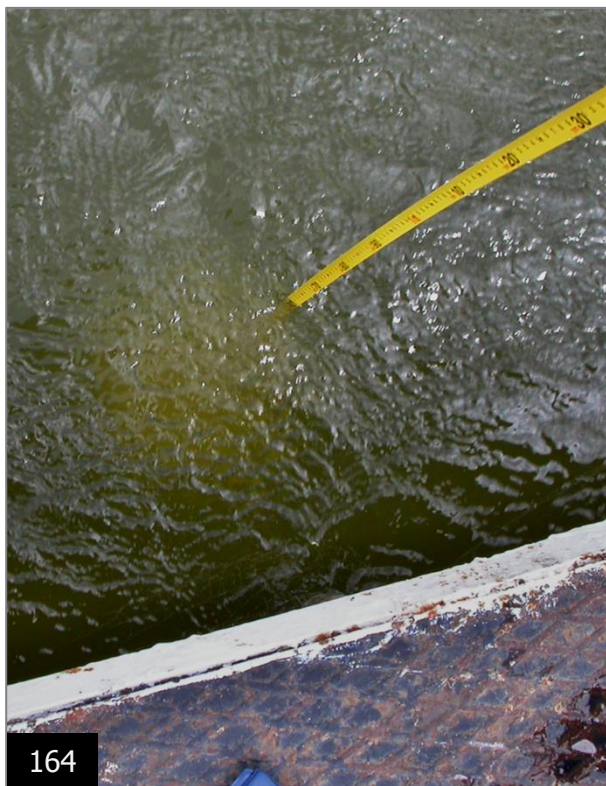
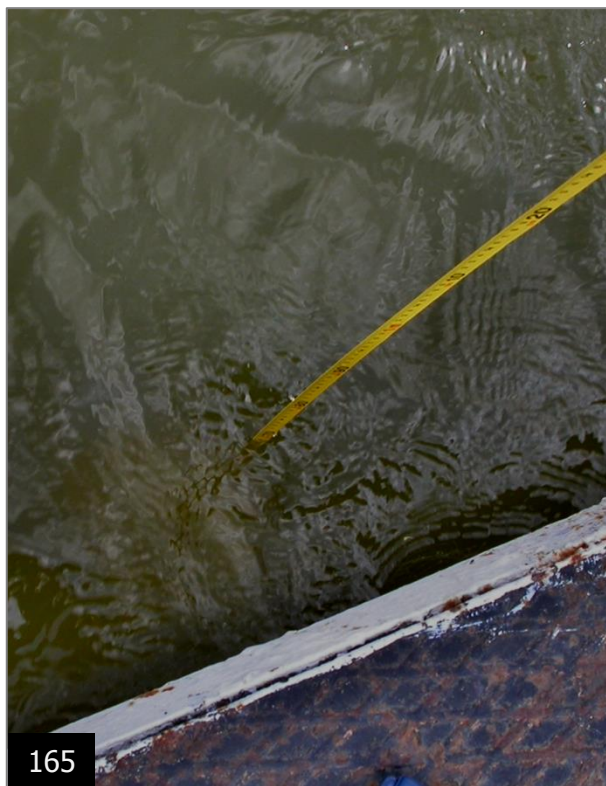
Jednoduchým nástrojem pro odhad množství fytoplanktonu je měření průhlednosti. Průhlednost je měřena bílou deskou a je definována jako hloubka, ve které je tato deska právě postřehnutelná.
