Skryté stavební závady jako zdroj plísní v interiéru

Ilona Kukletová

Výzkumný ústav stavebních hmot, a.s.
Hněvkovského 30/65
617 00 Brno

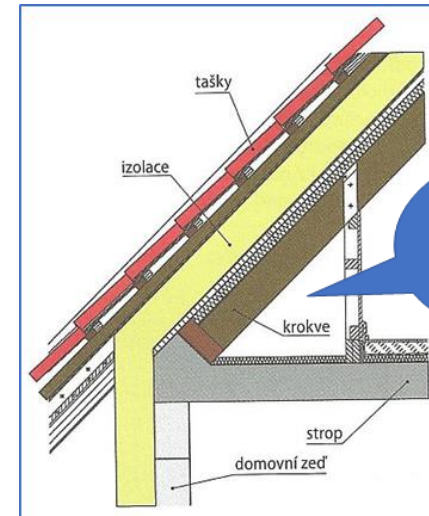
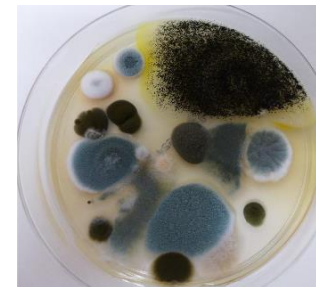
- Byt v 3. nadzemním podlaží nájemního domu, 2+1
- Obnova fasády, zateplení, půdní vestavba
- Kolonizace plísněmi v pruzích v horní části stěny
- Vlhkost v bytové jednotce 65,7%. Měření vlhkosti zdiva potvrzuje hromadění vlhkosti v obvodovém zdivu – ve výšce 10 cm pod stropem bylo naměřeno až 5,8%.

*Cladosporium sp.,
Penicillium sp.*

Vzduch aeroskopem
104 KTJ/m³

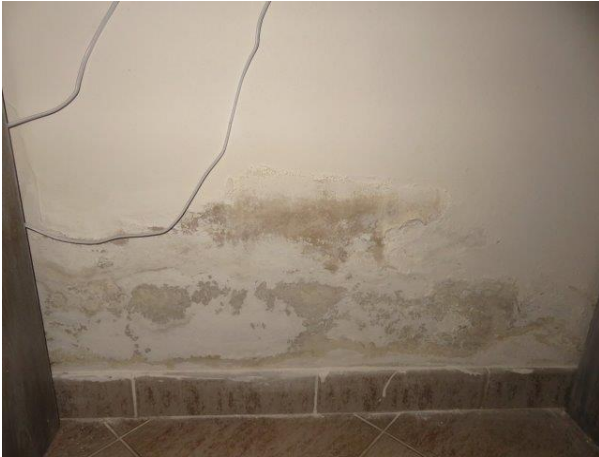
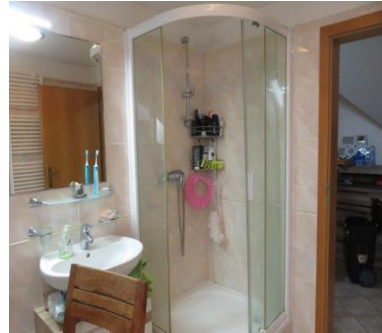
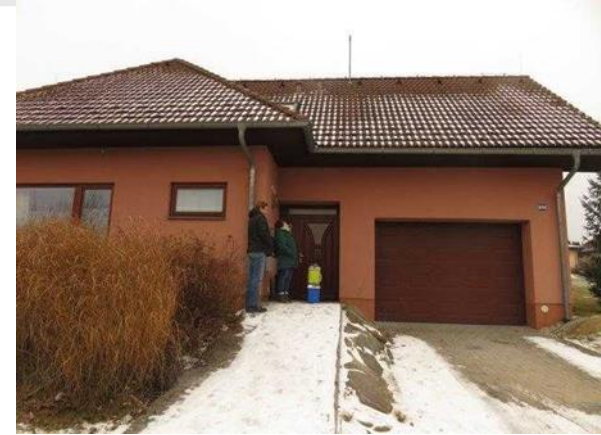
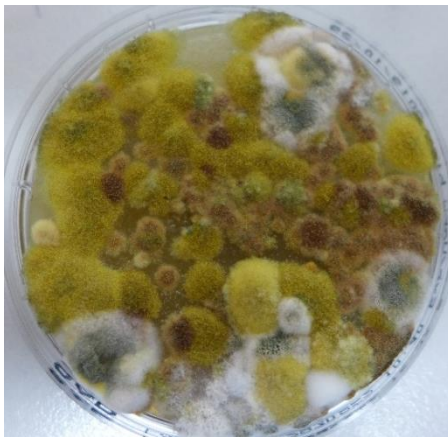
- Problém v 2. nadzemním podlaží nájemního domu
- Mapy na stěně chodby a pokoje

Aspergillus sp.,
kvasinky

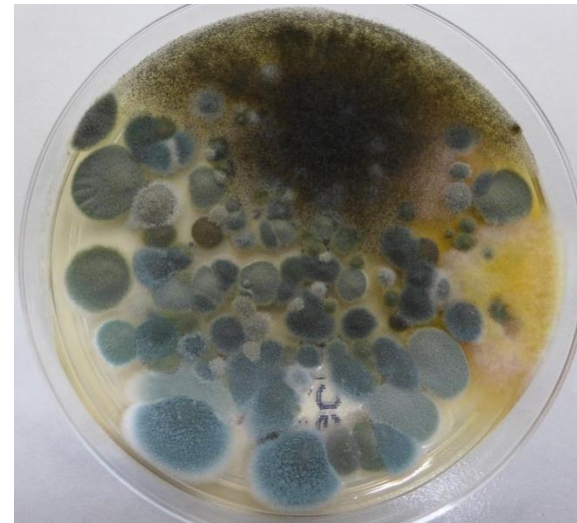
Vzduch aeroskopem
1320 KTJ/m³

Nevhodné architektonické řešení

- 2+kk spojeno s podkrovní místností
- během posledních 2 měsíců přibylo činností zvyšujících vlhkost v bytě (praní, sušení prádla, vaření), problémy pozorovány i před touto dobou
- v podkrovní místnosti černozeleňá plíseň v celém pásu za knihovnou – likvidace prostředkem proti plísním měsíc před datem odběru
- v ostatních místnostech v rozích drobná ložiska
- okolo balkonových dveří pás šedozeleňé plísně

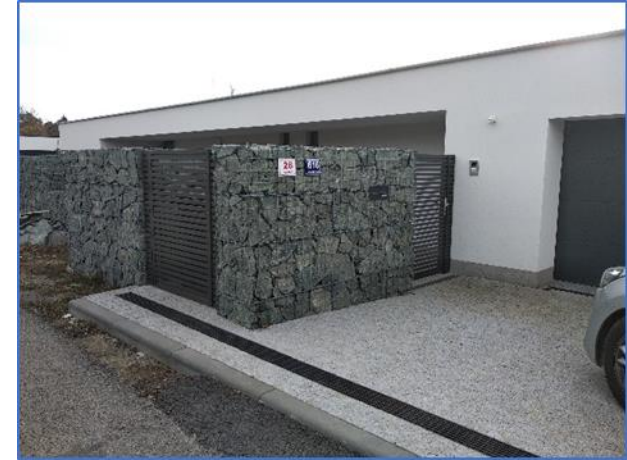
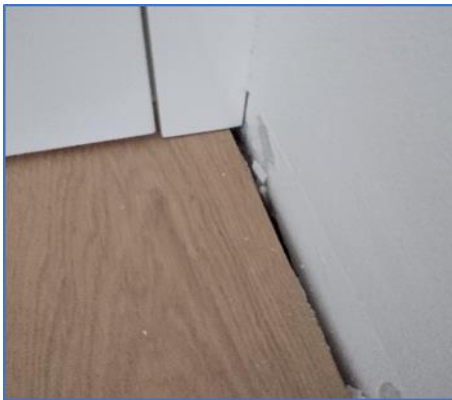
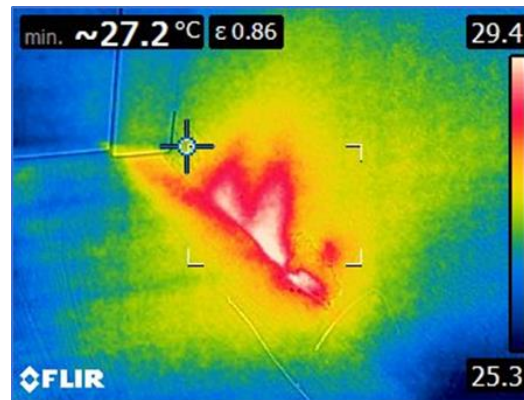
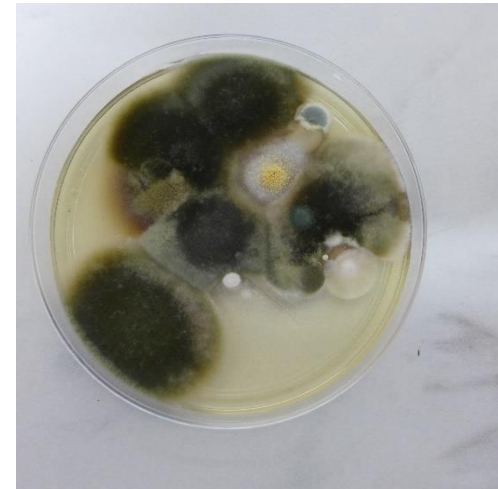
- 2 roky obydlená novostavba
- rekuperace, podlahové topení
- v rohu obytné kuchyně opakovaně zaznamenán zápach plísně
- bez skvrn, viditelných nárostů plísní

Vzduch aeroskopem
150 KTJ/m³

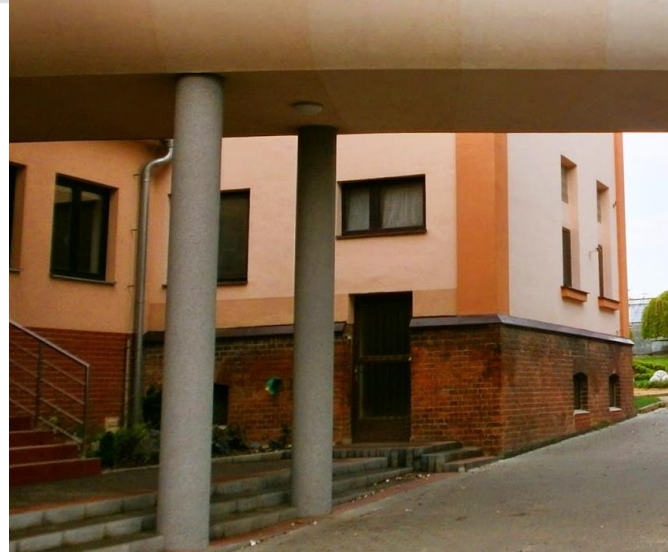
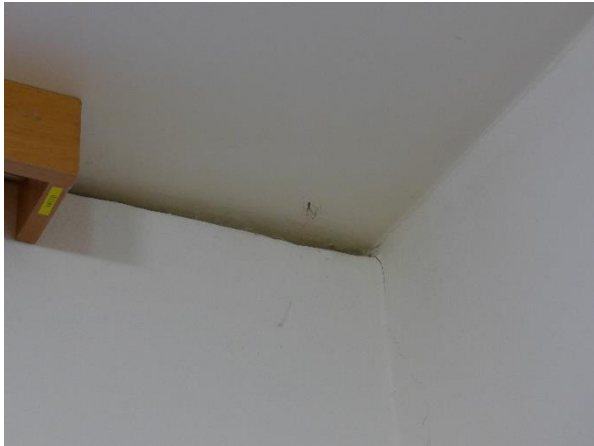
Obložení stěn

- internát v suterénu
- bez viditelných nárostů plísní
- zápach netypický, zatuchlý

Vzduch aeroskopem
243 KTJ/m³

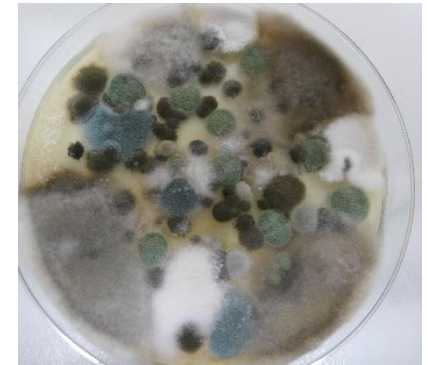
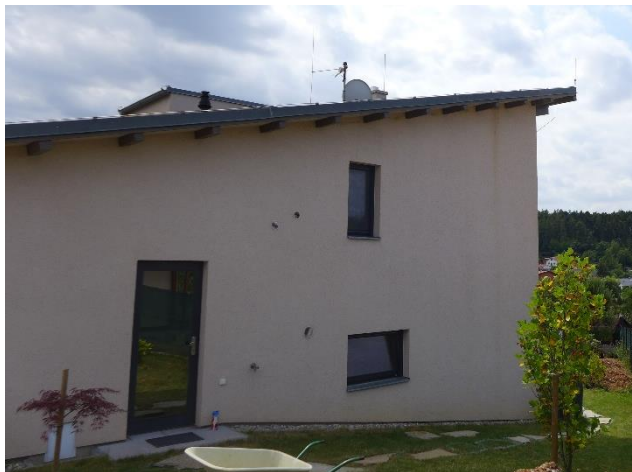
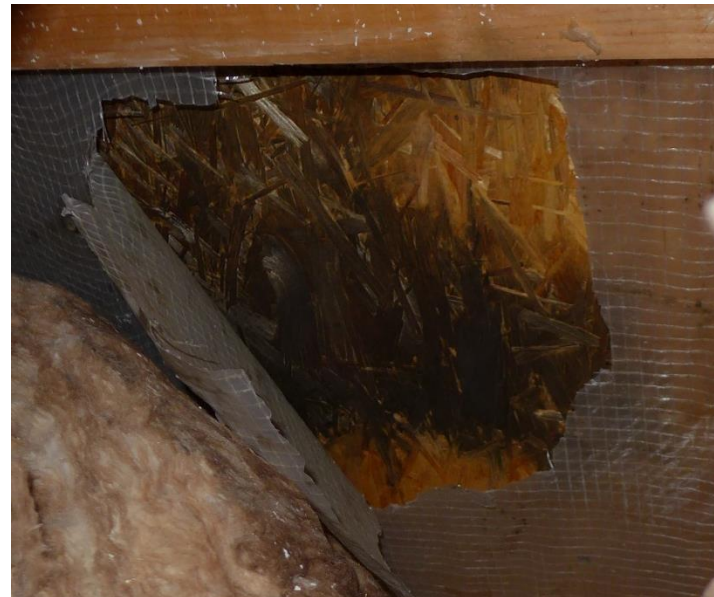
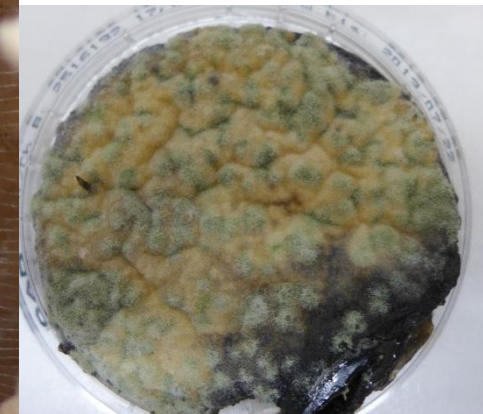
Půdní prostory

Vzduch aeroskopem
1120 KTJ/m³

- novostavba
- uzavřený půdní prostor
- vadné uchycení paropropustné folie

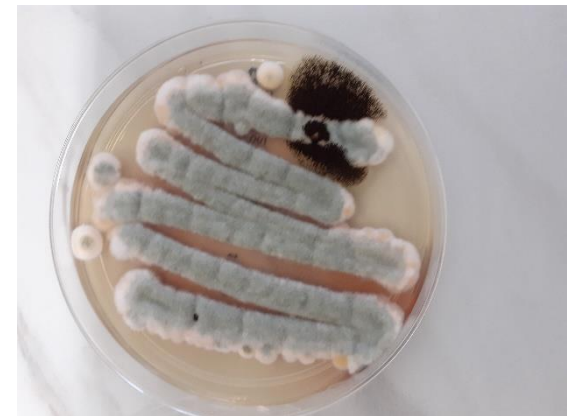
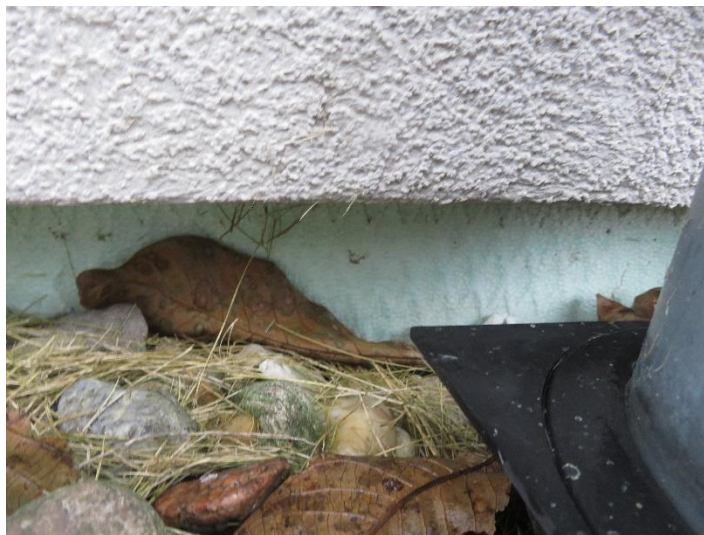
Vnější zateplovací systém

- přízemní byt
- po záruční lhůtě
- chybí vnější izolace

Vzduch aeroskopem
2765 KTJ/m³

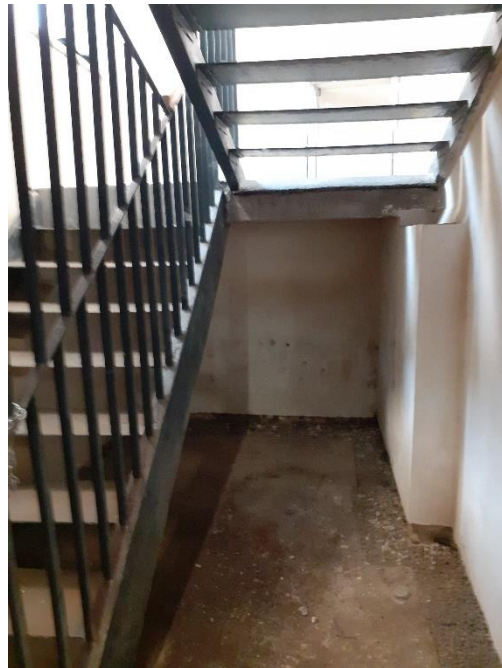
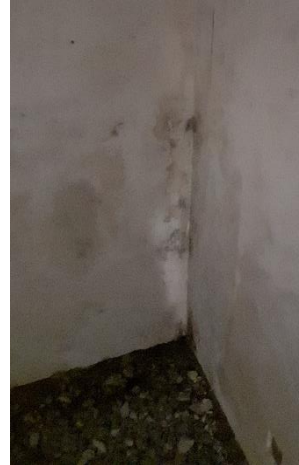
Sklep

- rekonstrukce objektu
- bez viditelných nárůstů plísní
- sklep po sanaci propojený schodištěm se zbytkem budovy

Vzduch aeroskopem
1480 KTJ/m³

**Stavební úpravy – uzavření sklepa a
vytvoření podtlaku s odvětráváním ven**
